## Ron Smits keurt ...

# MONCAYO MEDITERRANEO

### Ron Smits: ‘Na al het werk een knappe camper’

In de serie Goed gebruikt neemt keurmeester Ron Smits een gebruikte camper onder de loep.

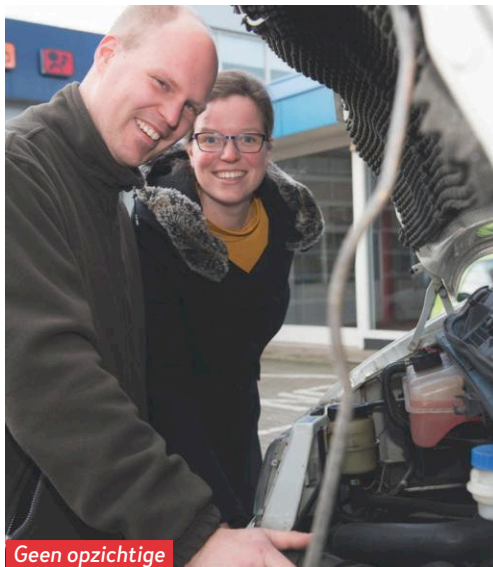
Geen opzichtige roest onder de motorkap.

Merkwaardig is wel dat de Moncayo met dit euvel altijd door zijn keuringen is gekomen. Smits weet wel hoe dat kan: “Velen halen voor de keuring de luifel er af.” Ook werkt de hoogtevinstelling van de rechterkoplamp niet. Daar is een stelmotortje overleden. Smits doet het stel een adresje aan de hand waar zo’n ding voor weinig gebruikt te koop is. De motorkap gaat open. Ook na vijftien jaar geen opzichtige roest. Wel zit het luchtfilter los, er zijn wat ophang-

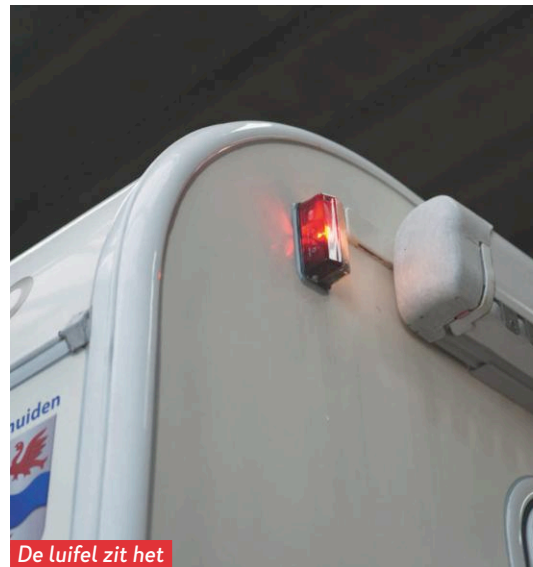
De luifel zit het contourlicht in de weg.

dat Moncayo hem uit budgettaire overwegingen meegaf op zijn levenspad. De wagen deint alleen nogal stevig. Maar dat hoort zo. Goedkope schokdempers. De remmentest brengt geen narigheid aan het licht. Wel blijkt het derde remlicht het niet te doen en zit de luifel het rechtercontourlicht in de weg. Dat mag niet voor de apk. De keurmeester laat

een lichtje op een steeltje zien dat het probleem kan oplossen.

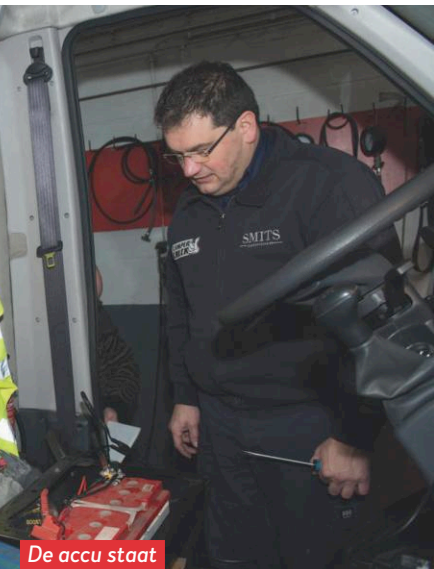
*‘Je wilt niet weten wat een vuurwerk je krijgt als de wagen op zijn kant gaat en de pluspool contact maakt met de accubak’*

De accu staat niet goed vast.

rubbertjes verdwenen. Klusje voor Scheurwater. En hij moet ook aan de slag met de huishoudaccu, want die staat los en mist een ontfluchting naar buiten, zo ontdekt Smits, als hij de bestuurdersstoel heeft gedemonteerd, waar de accu onder verstopt zit. Het eerste euvel kan kwaad als in geval van een ongeluk de wagen op zijn kant gaat en de pluspool in contact komt met de aarde van de accubak. "Je wilt niet weten wat een vuurwerk je dan krijgt", dreigt Smits. En de ontbrekende ontfluchting kan er de

oorzaak van worden dat er knalgas in de wagen komt. "Een slangetje aan de accubak en dat naar buiten leiden," zo luidt de remedie van Smits.

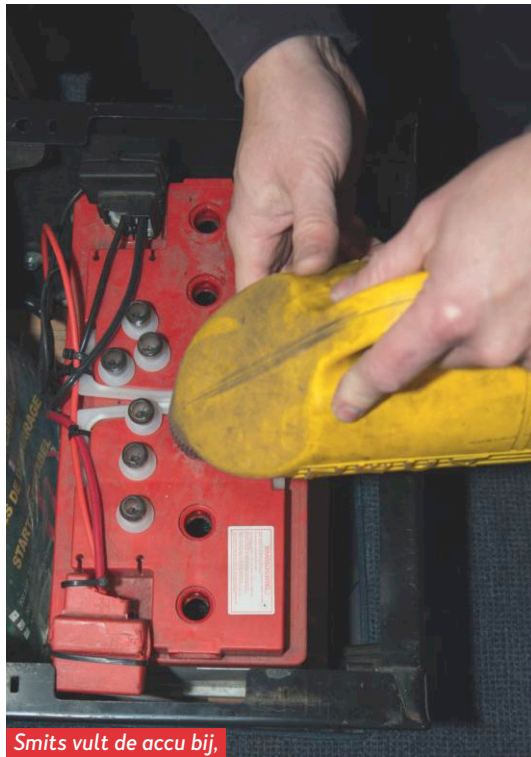
Smits vult de accu bij, want het niveau is veel te laag.

Scheurwater. De accu is van het zogeheten natte type, wat nauwelijks meer is te zien, omdat het waterpeil veel te laag staat. "Je moet de accu jaarlijks bijvullen", doceert Smits en voegt de daad bij het woord.

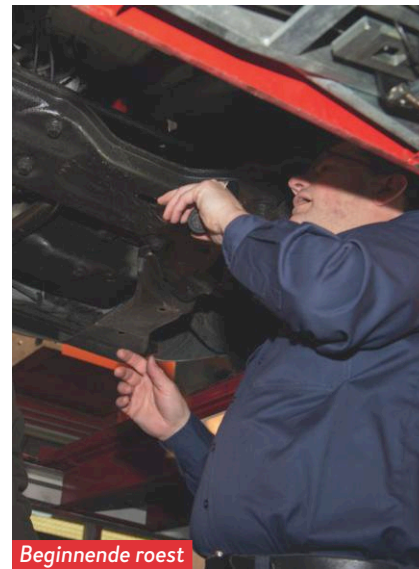
Beginnende roest is nog te bestrijden.

*Roest is te bestrijden, al zijn er leukere klusjes denkbaar dan op je rug met staalborstels en krabbers tekeer te gaan*

remdrukbegrenzer op de achteras. Simpel te vervangen. Hier en daar ontdekt hij wat beginnende roest, maar die is nog te bestrijden, ook al zijn er leukere klusjes denkbaar dan op je rug liggend met staalborstels en krabbers aan het werk te moeten. De banden zien eruit als nieuw, met profieldieptes tussen 6,5 en 9 millimeter. Maar ze zijn zes jaar oud en Smits adviseert ze te vervangen, want voor hem is dat een harde grens.

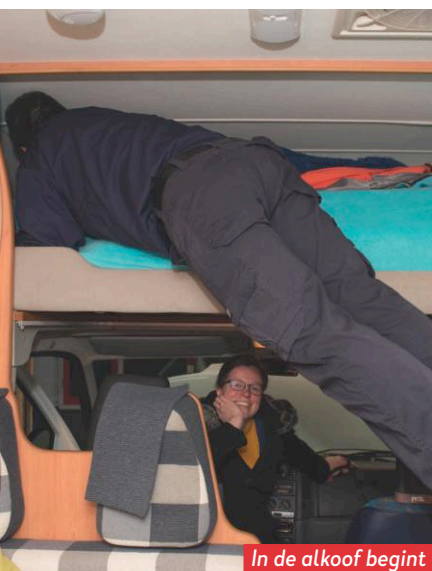
In de alkoof begint de vochtmeter te piepen.

En dan komt de door velen zo gevreesde vochtmeter tevoorschijn. Waar de Scheurwaters al aan het werk zijn geweest, is de boel mooi droog, maar tegen de achterwand in een kast en in de toiletruimte begint het apparaat alarmeerd te piepen, evenals bij de onderzijde van de zijkanten van de alkoof. Smits adviseert de langdurige inzet van een elektrische droger en demontage van de strip die dak en achterwand verbindt. "Ik denk dat de schroeven waarmee die is vastgezet niet goed zijn afgekit. Daar dringt dan vocht langs naar binnen." Smits ontdekt aan de buitenzijde een paar plekken waar Scheurwater wel erg zuinig nieuwe kit heeft aangebracht en adviseert nabehandeling. Hoewel de eigenaren de hele camper inclusief het dak tot hoogglans gepolijst hebben, ziet de keurmeester toch sporen van slijtage in de coating van het dak. Daar zou hij graag een nieuwe coating zien. 🚐
