# GOED GEBRUIKT

## Pilote Explorateur P 731

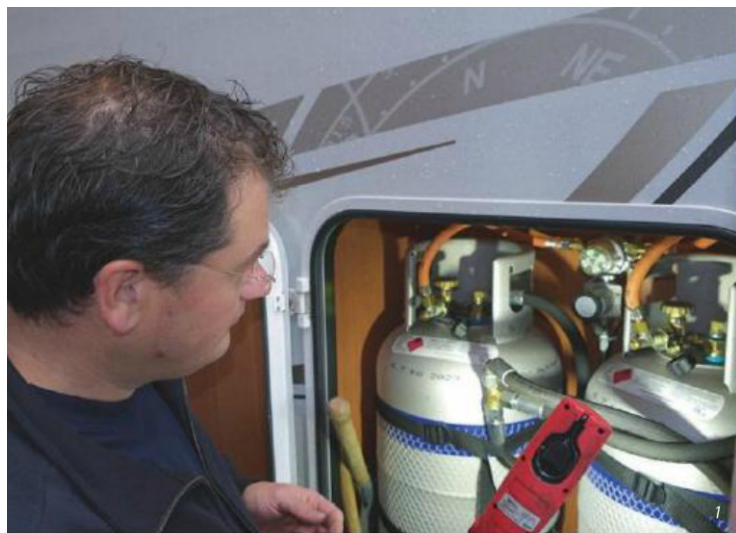
De twee lpg-flessen in de piepkleine gasruimte zijn omgeven door een wirwar van slangen, zodat het enige moeite kost

1. Gasslangenlabyrint.

Verdere inspectie wijst uit dat er zowel een crashbeveiliging als een slangdrukbeveiliging is: super! Minpuntje is het luikje voor afvoer van gas. Dat zit te hoog, zodat ontsnapt gas in de ruimte eronder kan blijven hangen. Smits legt uit: "Gas is zwaarder dan lucht en zoekt dus het laagste punt op." Het advies luidt: alsnog een extra afvoer in de vloer maken, of dit laten doen.

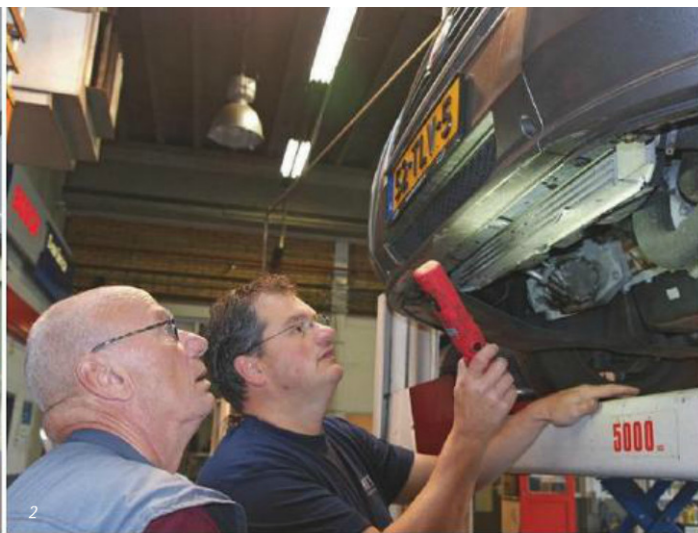
2. Inspectie van de intercooler.

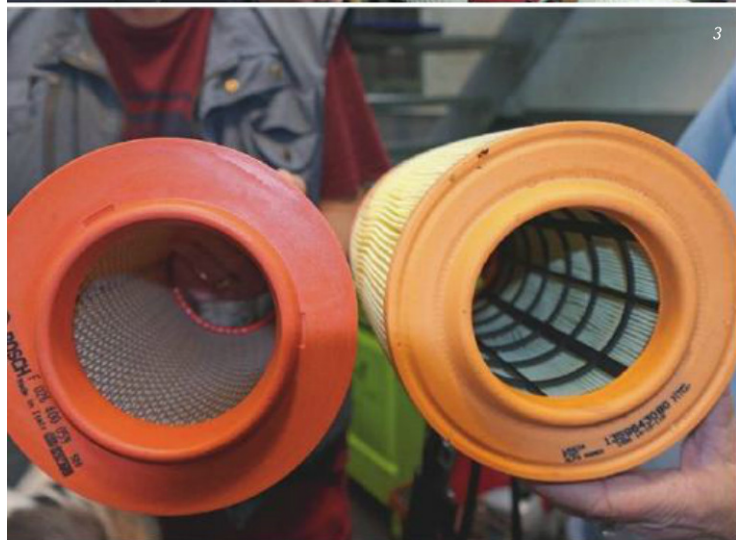
3. De binnenkant van het filter. Rechts een exemplaar met plastic, links met metaal.

De controle van de diverse vloeistoffen is positief, dus alles is op peil. Het luchtfilter is brandschoon, waarbij Smits opmerkt: "Aan de staat van het luchtfilter kan ik zien of er onderhoud is gepleegd." Verder adviseert Smits een luchtfilter aan te brengen met stalen binnenkant, zodat muizen geen kans krijgen om zich erdoor te vreten. Het luchtfilter is tenslotte de toegangspoort tot de turbo. "Als hier een muis inkomt, is de schade enorm en wordt reparatie een dure grap", aldus Smits. De werking van de airco wordt gecontroleerd. Bij aanzetten moet een klik klinken en die horen we.

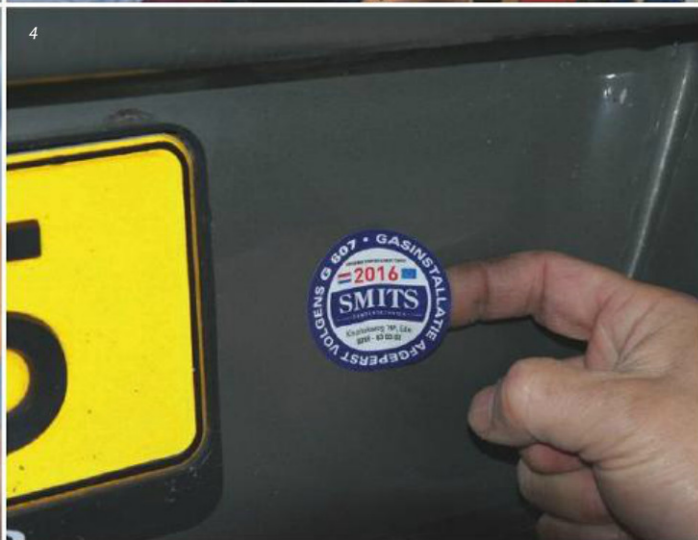
4. Het gassysteem wordt in orde bevonden.

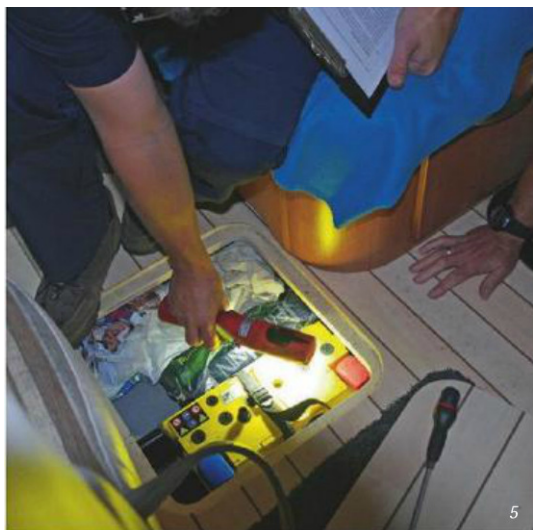
5. De natte accu heeft onderhoud nodig.

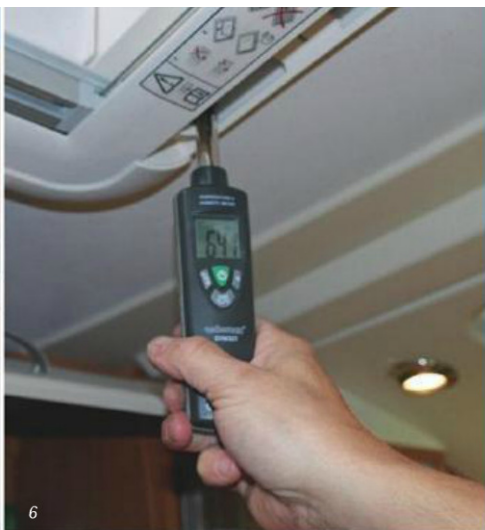
6. De vochtcontrole van het dakluik brengt geen problemen aan het licht.

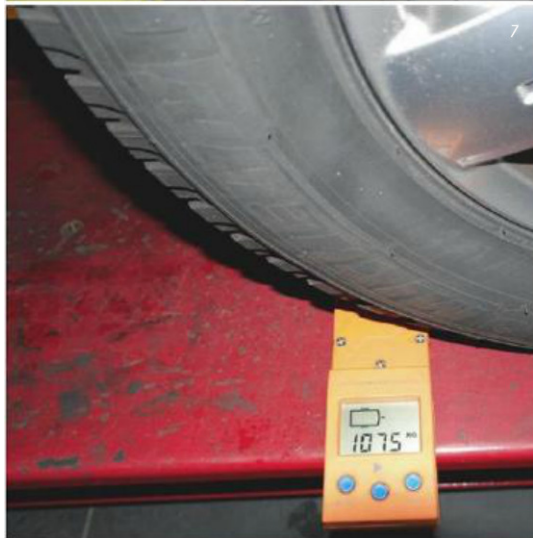
De wielen draaien soepel, de wielophanging toont geen speling en de stuurstangen werken perfect. De voorbanden zijn van 2011 en achter van 2014 en in goede staat, zelfs voorzien van stalen ventielen. De druk in de banden is 4,5 bar en dat is vooral voor de achterbanden te laag. Koos Meuldijk: "Dat staat in het portier zo aangegeven." Smits: "Maar het is te laag, want dit is een camper met een veel hoger gewicht dan de originele bestelbus." Ze worden opgepompt tot 5,5 bar. Dat is met een loadindex van 109 (= 1.030 kg) van deze banden van 15 inch beslist noodzakelijk, want met een door Smits gemeten asdruk van 1.073 kilogram wordt de band toch al

7. De asdruk achter is te hoog voor de gemonteerde band.

overbelast. Advies van Smits: "De huidige achterbanden aan de voorzijde laten monteren, omdat daar de asdruk lager is. Aan de achterkant nieuwe banden van een maatje groter laten monteren, 225 millimeter breed. Die hebben een loadindex van 112, waardoor het toch een stuk veiliger wordt."

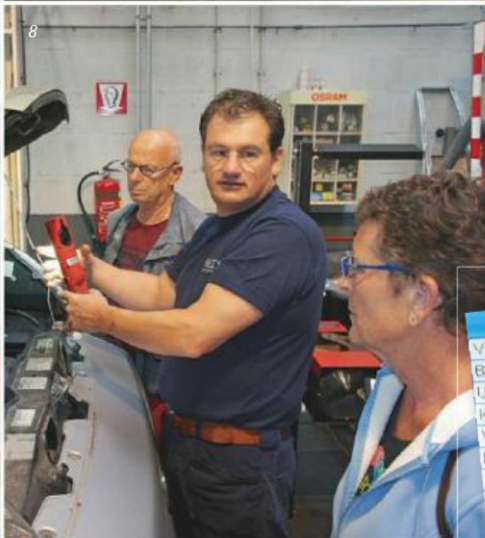
Als de motorkap opengaat, schrikt Smits van de troep die daar te zien is. Regenwater en vuil komen rechtstreeks via een gat in het motorcompartiment. De afvoerslang even verderop functioneert daardoor niet en ligt bovendien hoger, zodat het water omhoog moet om eruit te kunnen. Een constructiefoutje van Fiat, aldus Smits, dat voor 70 euro met een hulpstukje met slang kan worden verholpen. Het gaatje kan ook

8. Onder de motorkap is het een rommeltje, stelt Smits vast.

met butyleenkit worden afgedicht. Smits: "Maar wel iets aan doen!"
