Ron Smits keurt...

ROLLER TEAM GRANDUCA

De Roller Team Granduca is maar liefst 22 jaar oud en sinds een paar maanden eigendom van Theo (52) en Jolanda van der Meulen (49). Na een renovatie van de binnenkant wordt vandaag duidelijk hoe het technische gedeelte van de camper ervoor staat. Logisch dus dat de twee een beetje gespannen zijn.

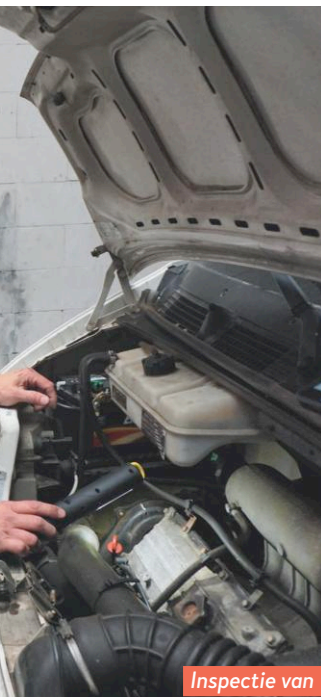
Inspectie van het motorblok.

Als de motorkap opengaat, wordt goed duidelijk wat er allemaal niet in zit. Wat een ruimte. Smits vraagt zich af wanneer de laatste grote beurt heeft plaatsgevonden, want het luchtfilter is erg smerig en moet nodig vervangen worden. Smits: "Het brandstoffilter zal waarschijnlijk ook erg vuil zijn. Dat moet er dus uit bij een beurt. Bij dit type motor is bovendien een regelmatige controle van het

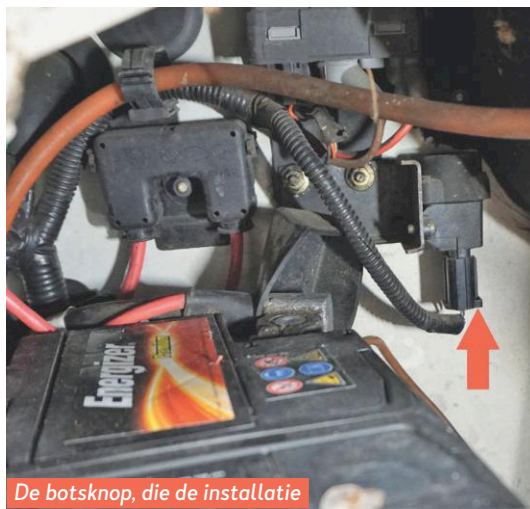
De botsknop, die de installatie uitschakelt bij een harde klap.

oliepeil een absolute noodzaak." Smits wijst de botsknop aan die het elektrische circuit uitschakelt bij een flinke klap. Handig om te weten waar die zit. In de remolie zit te veel vocht, zo blijkt uit de meting. In Nederland is dat geen acuut probleem, maar in de bergen is het gevaarlijk, omdat bij intensief gebruik de vloeistof kan gaan

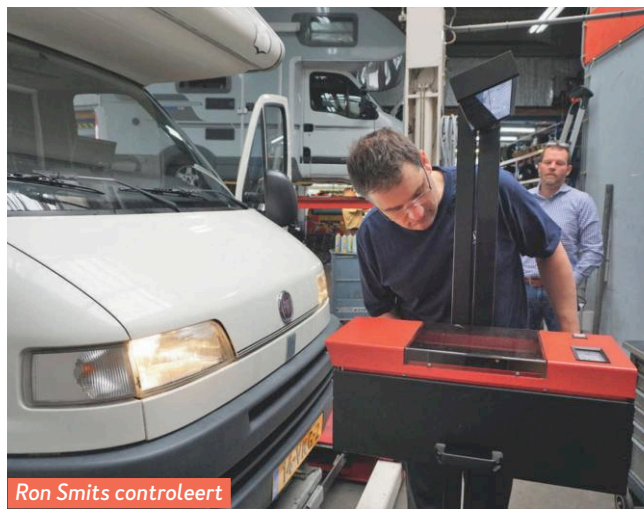
Ron Smits controleert de koplampafstelling.

duidelijk. Dat auto's in die jaren nog relatief simpel waren, blijkt al snel: alle moderne, elektronische snufjes ontbreken. Gemakkelijk, want wat er niet in zit, kan niet stuk en hoeft niet te worden gekeurd. Blijven over de aanjager, de claxon, de ruitenwissers, de sproeier en de verlichting. Alles doet 't, alleen is één lamp niet goed afgesteld. Smits maakt het in orde.

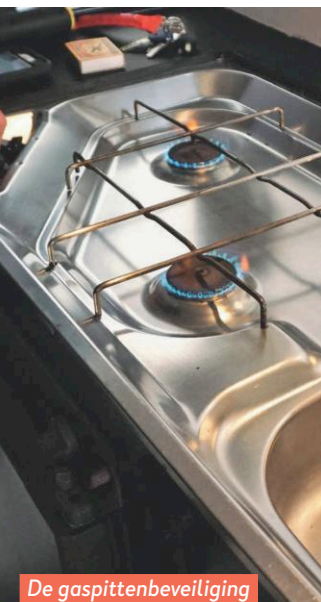
De gaspittenbeveiliging werkt naar behoren.

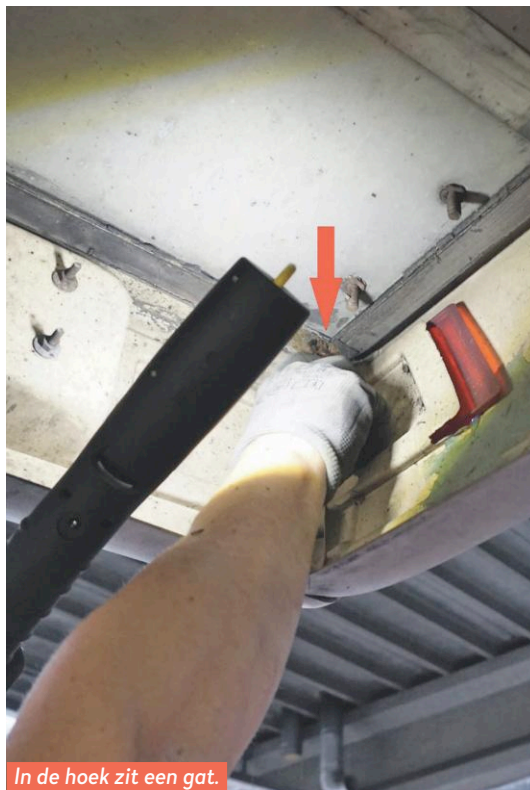
Als de brug hoog staat, is de onderkant goed te zien. Die blijkt supergaaf, want er is geen roest te zien. Wel zit in beide hoeken achter vocht in de houten bodemplaat. Links is er zelfs een gat ontstaan. "Niet dichtkitten", waarschuwt Smits. "Want dan wordt het alleen maar erger. Wel moet je proberen op te sporen waar het water vandaan komt." Inmiddels hangen de voorwielen vrij

In de hoek zit een gat.

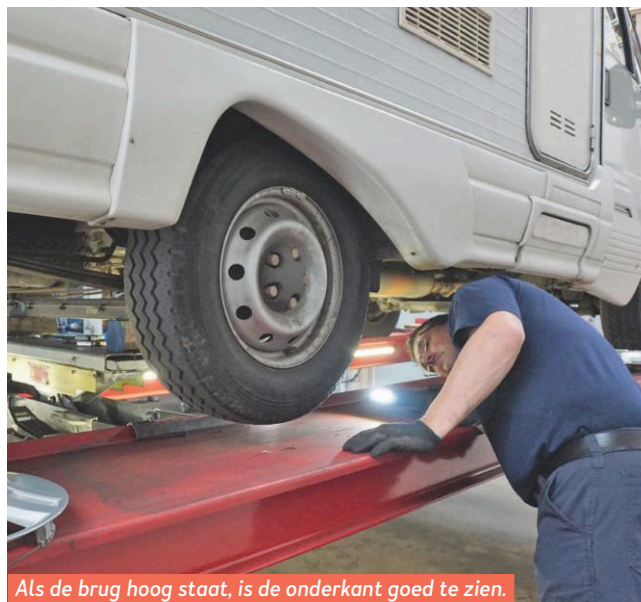
Als de brug hoog staat, is de onderkant goed te zien. Die blijkt supergaaf.

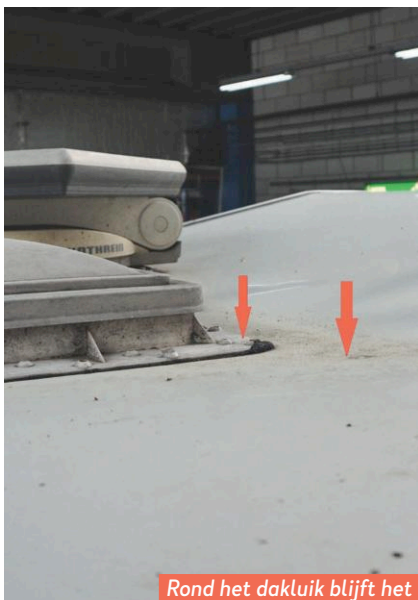
Rond het dakluik blijft het water op het dak staan.

De dakinspectie brengt aan het licht dat het dakluik sterk is verweerd en dat er een soort goot loopt tussen de alkoof en de rest van het dak. Hier blijft vocht in staan. Dit gedeelte moet dus regelmatig worden schoongemaakt, om lekkage te voorkomen. Het was het laatste onderdeel van de keuring en Smits gaat aan de slag met het uitprinten van de testresultaten. "Het was een hoogst interessante keuring", zegt Theo van der Meulen. "Ik heb er een hoop van opgestoken, maar ben niet echt verrast, want ik dacht ook al dat de camper hard aan groot onderhoud toe was. Ik weet nu in ieder geval dat de nodige investeringen de moeite waard zijn en dat deze camper nog een flink aantal jaren meekan." 🚐
