Aswin Smits keurt... **ARTO 59S**

De zes meter lange integraalcamper Niesmann+Bischoff Arto 59S die het terrein van Smits Campertechniek in Ede oprijdt, zit strak in de lak en oogt vitaal voor een oudje van twintig jaar. Anton (68) en Toos (68) Verhoef hebben 'm al zestien jaar en zijn er nog steeds zeer tevreden mee. Als de keurmeester na de proefrit het raam opent, is zijn eerste commentaar: "Rijdt lekker strak, zeg."

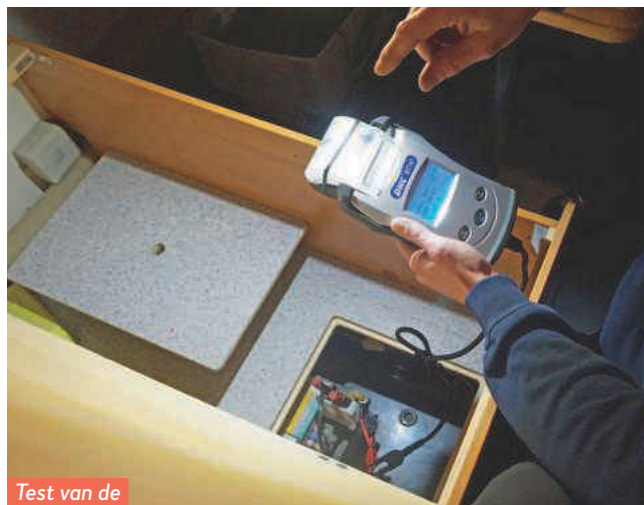
wissers, de blower en van de verlichting: alles is in orde. De boordcomputer uitlezen lukt niet, want... die heeft de wagen niet. Ouderwets gemakkelijk. Bij de controle van de huishoudaccu, die goed bereikbaar onder de bank is gemonteerd, blijkt de ontluichtingslang te ontbreken. Gevaarlijk, want tijdens

Test van de huishoudaccu.

het opladen ontstaat het zeer explosieve knalgas, dat afgevoerd moet worden. Na de keuring wordt dit slangetje alsnog aangebracht.

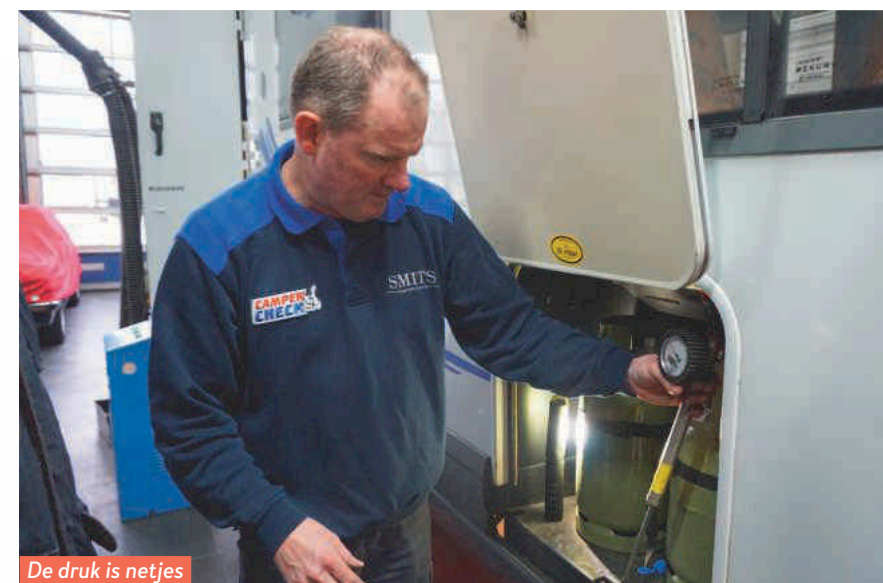
De druk is netjes op niveau gebleven.

Na de pauze staat de druk nog keurig op 150 millibar, zodat de gassticker kan worden geplakt en de brug omhoog kan voor de inspectie van de onderkant. Er is een droge en schone onderkant te zien, van zowel het motorgedeelte als de rest. Alleen de versnellingsbak laat wat zweet zien. De bodem en de zijanten zijn puntgaaf, wat wel bijzonder is voor een camper van deze leeftijd. Smits wijst op een bobbel met rubber omhulsel: de remdrukbe­grenzer. “Die zorgt ervoor dat de remkracht van de achterremmen aangepast wordt aan last op de achterwielen. Dus hoe zwaarder de belading, hoe hoger de remdruk”, legt hij uit. Na het opkrikken van de voortrein kan de keurmeester de werking van de wielen en stabilisatoren testen. Alles wat moet draaien, draait en alles wat vast

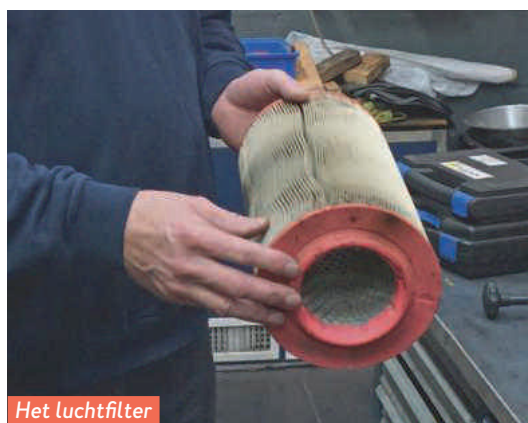
Luchtfilterdeksel

Het luchtfilter is aan vervanging toe.

Na opening van het luchtfilterdeksel, blijkt dat het huis vol zit met troep en bladeren en dat het filter ook ernstig is vervuild. Die moet dus meteen worden vervangen. De remvloeistof bevat te veel vocht en moet dus bij de volgende beurt worden ververs. Bij de gaskeuring blijkt dat de slang en de drukregelaar allebei nog van recente datum zijn en in goede staat. Geen belemmering dus voor

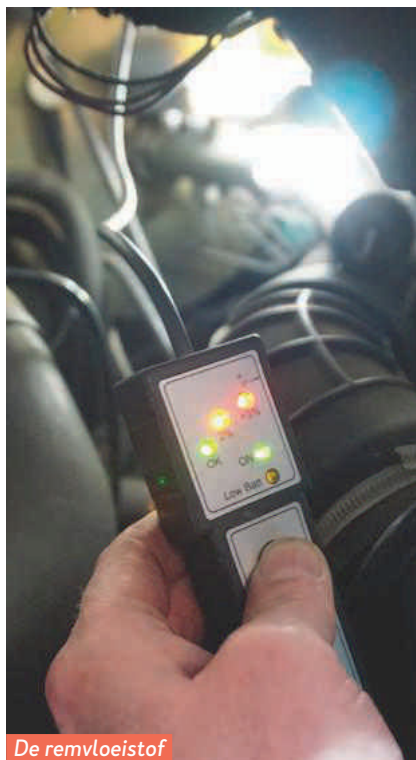
De remvloeistof bevat te veel vocht.

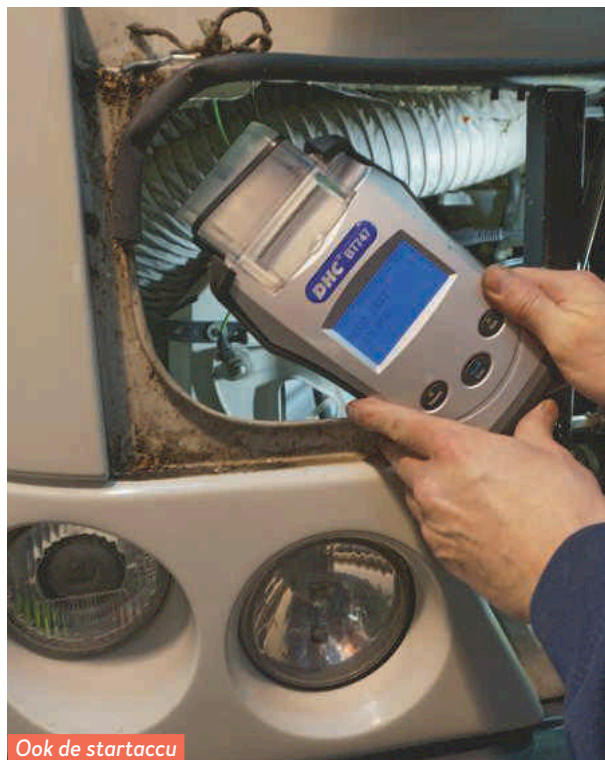
Ook de startaccu blijkt nog in goede staat.

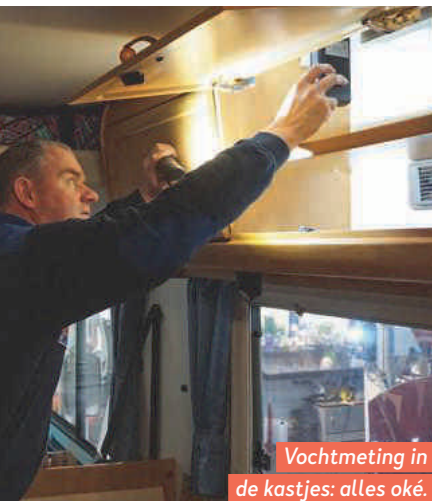
Vochtmeting in de kastjes: alles oké.

zien. De laatste controle binnen is de welbekende vochtmeting. De keurmeester besnuffelt met zijn meetapparaat alle kastjes, hoekjes in de badkamer en hefbed nauwgezet en verklaart ze vochtvrij. “We hebben onlangs zelf een vochtvlek ontdekt bij het hefbed en dit door de garage laten verhelpen”, vertelt Anton Verhoef. “Die heeft voor alle zekerheid alle kitnaden op het dak voorzien van een afdichting.”

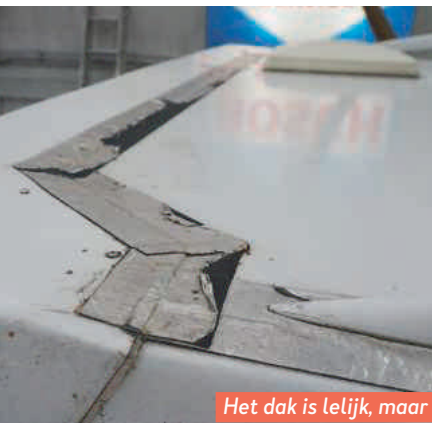
Het dak is lelijk, maar effectief gerepareerd.

Bij de controle van het dak is dit ook duidelijk te zien: een effectieve, maar niet al te fraaie bitumenplakstrip ontstert het verder glanzende dak. Het fietsenrek achter hangt wat achterover, doordat bouten kunnen bewegen in de uitgelubberde gaten. Dit is te verhelpen door de bouten te vervangen door iets dikkere exemplaren.
