## Ron Smits keurt...

# FENDT

**Een bijzondere gast in de werkplaats van keurmeester Ron Smits. Hij mag zijn handen vuil maken aan de NKC-kluscamper, voorgesteld in Kampeerauto 1-2021: een 31 jaar oude Fendt met een duister verleden. Zo duister dat zelfs zijn typeaanduiding niet meer valt te achterhalen. Maar dat is bij lange na niet het enige probleem van de bejaarde Fendt.**

**Ron Smits:**  
**‘Zo door en door verrot dat er niets meer aan te repareren valt’**

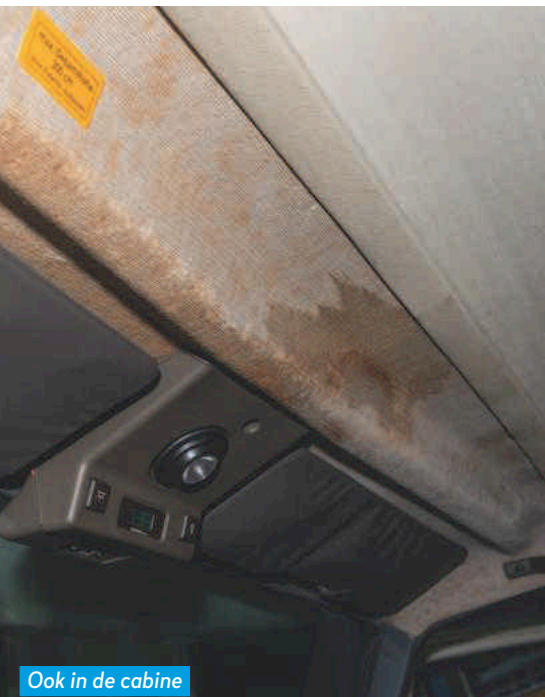
Ook in de cabine zijn vochtplekken.

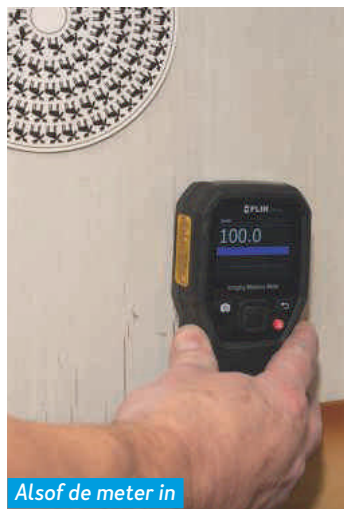
Zelfs de volstrekte leek moet argwaan krijgen als hij de Fendt binnenstapt en een kelderlucht van natte sokken hem tegemoet walmt. Mocht dat toch niet het geval zijn, dan moet een blik op de achterwand boven het aanrechtblad in de keuken in elk geval alarmbellen doen afgaan. Het tegeltjesboard ter plekke vertoont een onsmakelijke zwarte plek. Een lichte vingerdruk is genoeg om natte pulp tevoorschijn te brengen. Dat komt niet van een keertje slordig afwassen. Als Smits zijn vochtmeter aan het werk zet, vertoont het apparaat waardes die Kampeerauto bij tientallen eerdere keuringen nog nooit heeft gezien. Regelmatig scoort de keurmeester 100 procent. Alsof hij de meter in een emmer water hangt.

Alsof de meter in een emmer water hangt.

het polyester dak blijkt dicht, althans op de plaatsen waar er niet in is geschroefd. “Hij heeft een paar droge plekken, de rest is zeiknat”, concludeert Smits. Zelfs aan de buitenzijde is te zien dat hier een soort spons staat. Op verschillende plekken staan wanden bol door opgezwollen hout. “Dit is zo erg, hier is echt niets meer aan te doen. Als je alle rotte delen wilt vervangen, kun je beter een nieuwe camper bouwen”, stelt de keurmeester vast.

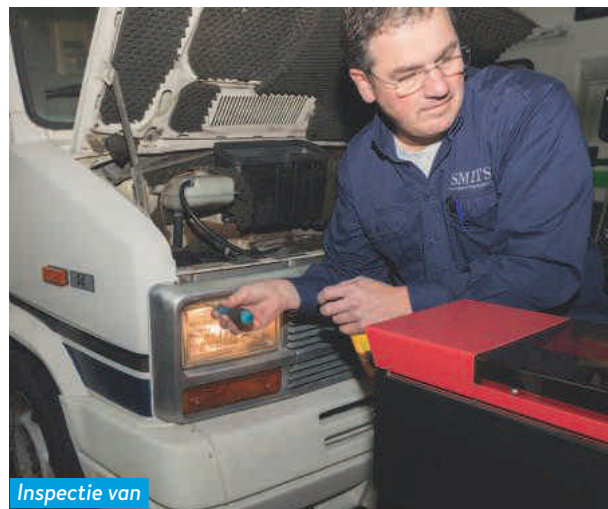
Inspectie van de koplamp.

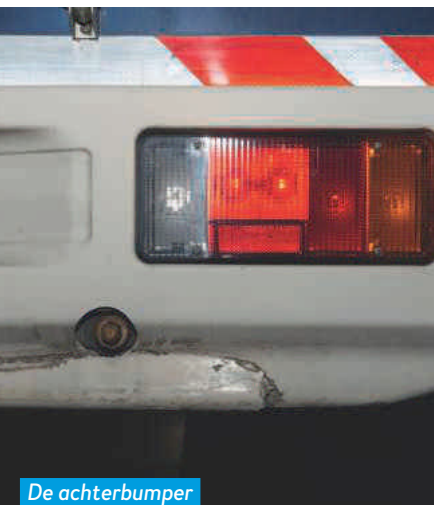
weet Smits. “Zo kon hij nog net door de apk-keuring gesleept worden. Die banden, Hankooks, zijn zo ongeveer de goedkoopste op de markt.” De klussers mogen ook met de gescheurde kunststof achterbumper aan de slag. En met de portiergreep links, die los zit en met de roest onder de voorruit en - beruchte kwaal van deze oude Ducato's - de corrosie in de

De achterbumper is beschadigd.

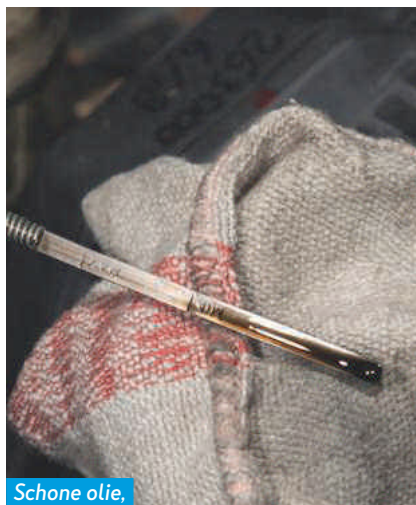
Schone olie, maar wel te weinig.

motorolie laat opmerkelijk schone olie zien. Maar wel veel te weinig. Dat vindt zijn verklaring in overmatige lekkage. Een groot deel van de motor, zo is te zien als de Fendt op de brug staat, zit onder de olie. Die komt in elk geval uit de oliekoeler, maar mogelijk ook van elders. Smits beveelt extra onderzoek aan.

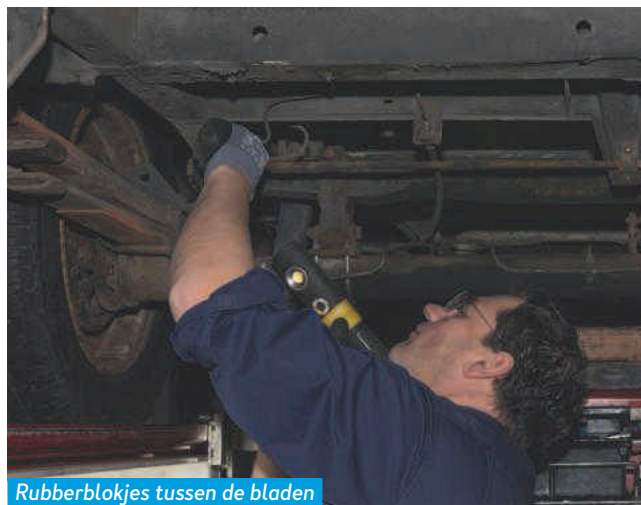
Rubberblokjes tussen de bladen moeten doorzakken voorkomen.

Enmaal op temperatuur loopt de Ducatomotor wel mooi. Remmen doet de wagen veel minder mooi. De linker- en rechterachterrem houden er verschillende werkopvattingen op na, waardoor de Fendt scheef trekt. De schokdempers voor zijn totaal versleten zodat de wagen deint als een schip op onstuimige zee. De bladveren achter zijn bekaf en had-

den allang vervangen moeten worden of assistentie van hulpveren moeten krijgen, maar dat werd kennelijk te kostbaar, gezien de rubberblokjes die ertussen zijn gezet om het ergste doorzakken te verhinderen.

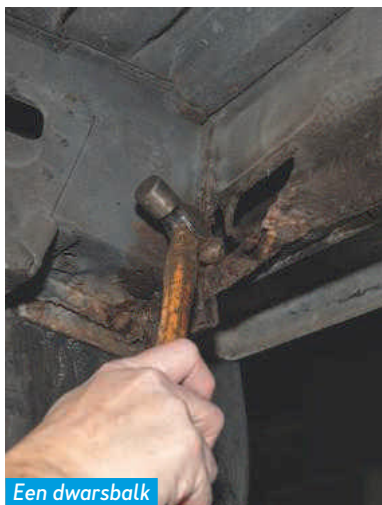
Lastiger wordt de aanpak van een dwarsbalk in het chassis waar Smits met een hamertje, geholpen door zware roestvorming, moeiteloos een gat in tikt. Of van de vervormde en verroeste dorpel rechts, waar iemand ooit onoordeelkundig een krik onder heeft gezet. En dan krijgen we specialistenwerk. Of het team moet al kunnen beschikken over de diensten van een automonteur. En over een brug. De peilstok van de

Een dwarsbalk heeft roestschade.

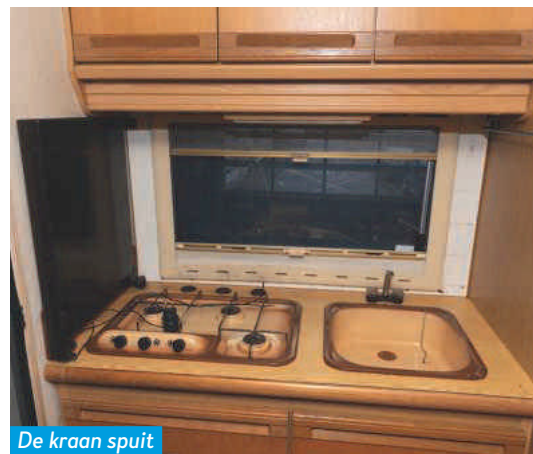
wen maar op, heren en dames. Laten we beginnen met wat kleinigheden, zoals de waterkraan in de keuken die je recht in het gezicht spuit of een viertal kleppen van bovenkasten die niet meer sluiten of vermoeide rollo's. Lastiger wordt het wellicht om de acculader betere manieren bij te brengen. Het ding doet vrijwel niets meer. De koelkast functioneert slechts ten dele en zijn

De kraan spuit recht vooruit.
