GOED GEBRUIKT

Dethleffs T 6951

In de serie Goed gebruikt worden gebruikte campers, na enkele of vele gebruiksjaren, grondig doorgelicht om te zien hoe ze de tand des tijds hebben doorstaan. Keurmeester is Ron Smits van Smits Campertechniek in Ede, die jaarlijks ruim honderd camperchecks uitvoert.

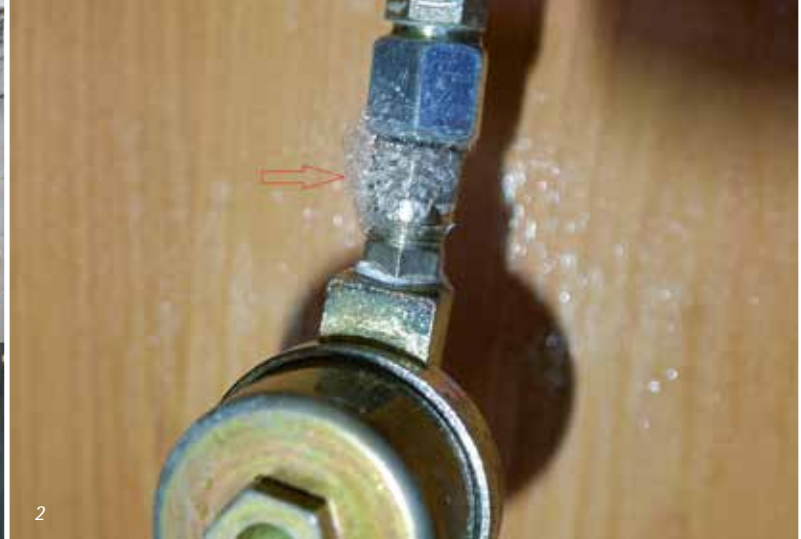
2

2. Aan de zeepbellen te zien vertoont het gassysteem lekkage.

Smits sluit de gasdrukmeter aan en brengt de druk naar 150 millibar. Minstens tien minuten wachten is nu het devies, dus is het tijd voor koffie. Daarna blijkt dat de meter is gezakt: er is dus een lek in het systeem. De plantenspuit met zeepsop komt tevoorschijn en dan wordt duidelijk dat de koppeling van leiding en gasfilter niet goed is. Goed aandraaien blijkt al voldoende om de meter nu wel tien minuten op druk te kunnen houden. De gassticker kan

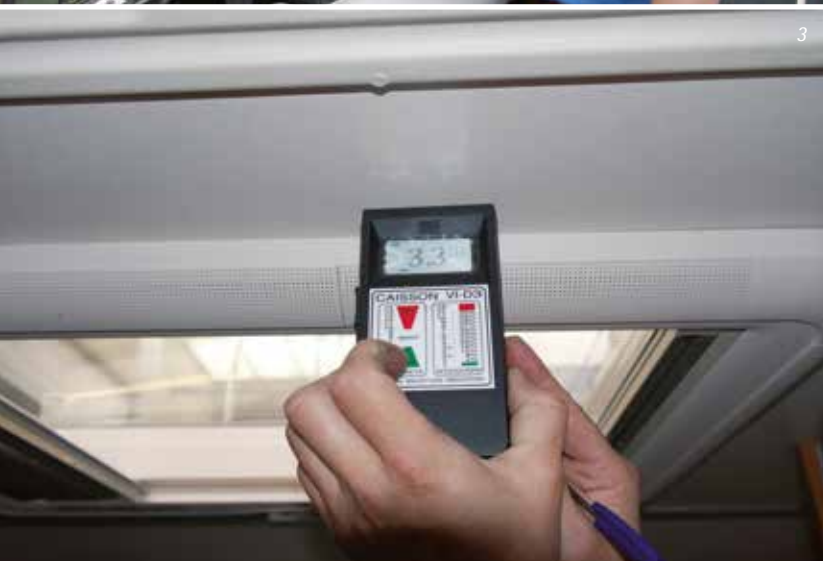
3

3. Vochtmeting.

naar 14,2 volt, zowel bij de startaccu als bij de beide huishoudaccu's. Prima dus. De gaspittenbeveiliging werkt, de koelkast doet het, zowel handmatig als automatisch en ook de kachel slaat vlot aan. Sluitstuk binnen is de vochtmeting. Smits heeft een formulier met twaalf kritische punten. Alles boven de 4,5 duidt op een te hoog vochtgehalte. Bij de

eerste meting in het kastje links boven geeft de meter 6,1 aan: foute boel! Bij de rest van de meetpunten blijft de wijzer gelukkig dik onder de 4.

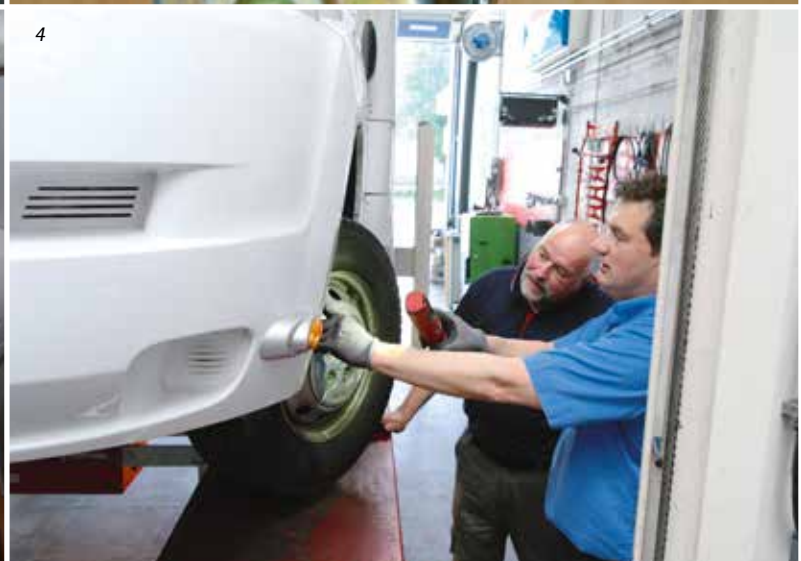
4

4. Controle op wielspel

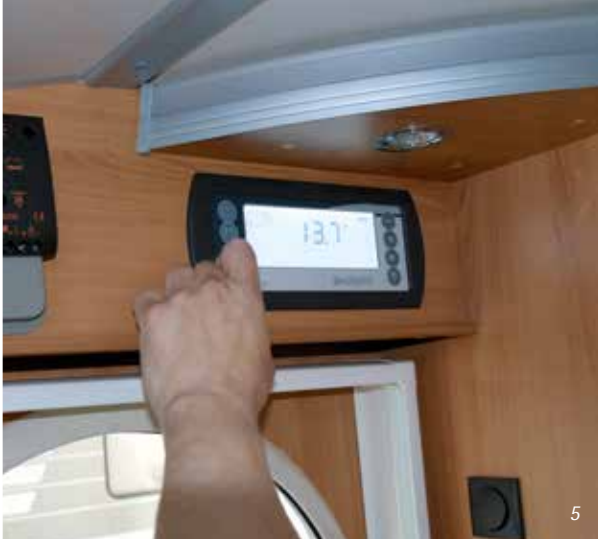
5 De spanning loopt op naar naar 14,2 volt.

De camper heeft een gezellig interieur, met een bankje in de rijrichting en twee pilootstoelen én heel verrassend: een heus queensbed. Pius van den Elshout: "Dat wilden we per se hebben, want midden in de nacht over elkaar kruipen hebben we genoeg gedaan. Het is wel jammer dat het veel ruimte kost, waardoor de rest van de camper wat krappier is." Smits controleert de accu's. Na starten van de motor loopt de spanning op van 12,7

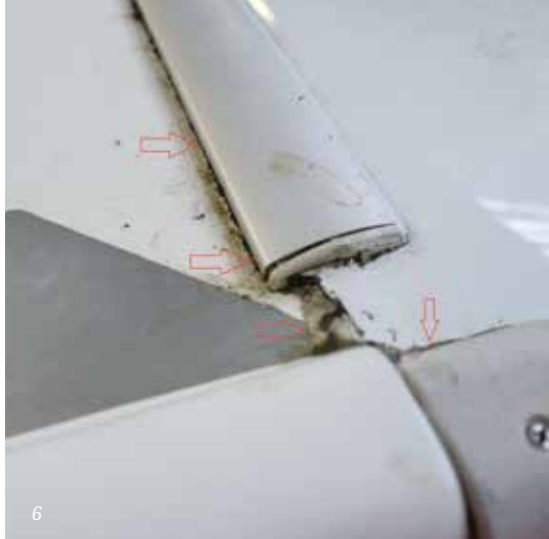
6

6. De kitnaden zijn zwaar aangetast.

Inspectie van het dak is niet alleen standaard, maar in dit geval absoluut noodzakelijk. Al op het eerste oog wordt duidelijk waar het euvel zit. De kitnaad, die de overgang vormt tussen >>

dakplaat, zijwand en de pet, is flink aangetast door vuil en schimmel. Die moet er dus uit, goed worden schoon gemaakt en opnieuw worden gekit. Smits: "Gelukje is dat het proces in een beginstadium zit en de schade dus nog gering is. Maar dit moet je wel zo spoedig mogelijk aanpakken." De keurmeester werpt nog een kritische blik op het fietsenrek achter op de camper en concludeert: "Hier kun je beter geen fietsen op meenemen. Het gewicht van twee fietsen vraagt om een deugdelijke bevestiging, zeker als het e-bikes zijn." En dat is volgens Smits hier niet het geval: de beugels aan de bovenkant van het rek zijn bevestigd aan een aluminium rail, die met parkertjes en kit aan de achterwand is gemonteerd. Van den Elshout: "Ik wilde dit fietsenrek toch al vervangen, omdat ik 'm veel te hoog vind zitten. Nu gaat dit zeker gebeuren." De keuring is klaar en Smits maakt het bij de campercheck horende keuringsrapport met aanbevelingen op orde. Ondanks de minpunten zijn de eigenaren blij met de keuring. "Het is fijn dat je er met je neus bovenop kan staan en uitleg krijgt van wat er mis is. We gaan hiermee aan de slag." ■

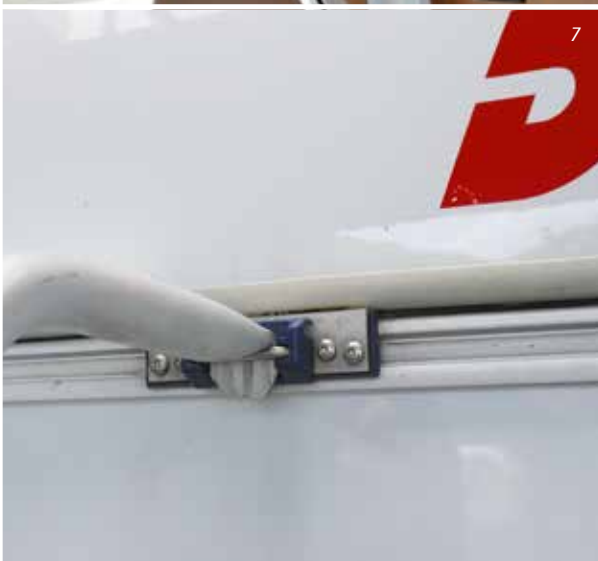
7

7. Deze bevestiging van het fietsrek vraagt om problemen.
