GOED GEBRUIKT

Roller Team Sirio 595P uit 2007

Een verzorgde halfintegraal rijdt de garage binnen: een Roller Team Sirio 595P op een Ford Transit 2.2 TDCI uit 2007, met ruim 63.000 kilometer op de teller. Het is de camper van Herman Drent, die onder de loep wordt genomen in de nieuwe serie Goed gebruikt in Kampeerauto. "Het is een fijne wagen", constateert de keurmeester halverwege.

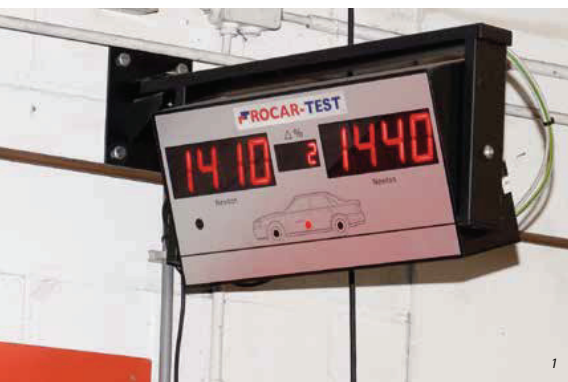
1. Bij het de garage binnenrollen wordt de remmenstest uitgevoerd.

Na de remmentest die bij het binnenrollen van de garage direct al is uitgevoerd, komt bij de keuring als eerste de administratie aan bod. Keurmeester Ron Smits voert het kenteken in de RDW-database in en checkt onder andere de plaats van het chassisnummer en de geldigheid van de apk. Boven aan de checklist staat vervolgens een roetmeting of een EOBD-uitlezing, afhankelijk van het bouwjaar. De wagen is van na 2006, wat betekent dat een roetmeting niet nodig is, tenzij de uitlezing een emissie-gerelateerde foutmelding geeft.

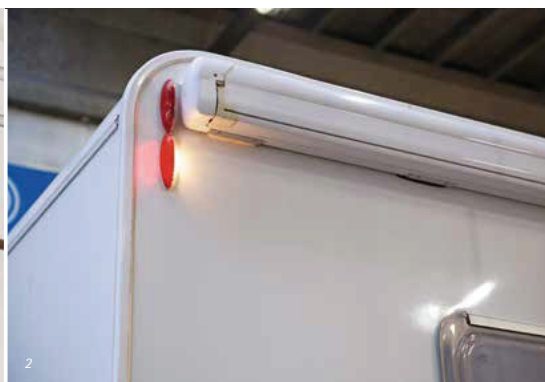
2. Correct aangepaste contourverlichting.

Dan is de verlichting aan de beurt. Daarbij treft de keurmeester kleurverschil aan tussen de achterlichten. "Dat is niet toegestaan", zegt Smits. Ook kijkt hij kritisch naar de contourverlichting. Achter, direct naast de luifel, bevindt zich een rood-wit armatuur, waarbij de luifel het witte licht blokkeert. "De dealer die de luifel heeft geplaatst, heeft dit goed opgelost," stelt Smits vast, "door er eenzelfde armatuur onder te plaatsen, waardoor het wel zichtbaar is." Hoewel niet gemonteerd, gaat de keurmeester ook in op de fietsendrager van de auto, die de eigenaar soms op de trekhaak

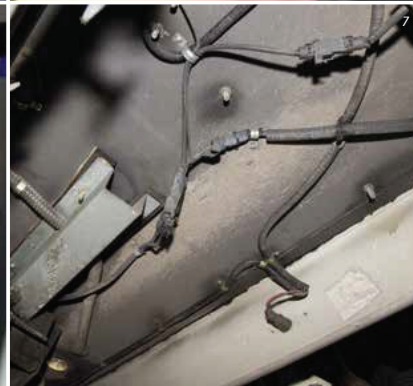
De eerste indruk van een goed verzorgde camper blijkt ook van anderen te kloppen: nagenoeg geen roest. "Het is een fw", grapt Smits. "Een fw?" vraagt Drent. "Een fijne wagen", lacht Smits. Aan de achterzijde heeft Roller Team het chassis voorzien van veel bedrading, met diverse stekkers die door vocht storingsgevoelig kunnen zijn. "Typisch Italiaans", weet Smits. "Het is iets goedkoper en in Italië is vochtwering minder van belang dan hier." De spatlappen houden het vocht niet tegen en kunnen ook niet voorkomen dat de multiplex bodemplaat nat wordt. Hierop is een verdikking zichtbaar. "Nog niet ernstig, maar wel een aandachtspunt. Houten bodems moeten vijftien jaar meegaan. Langer is meegenomen", legt de keurmeester uit. Bij de achterwielen herkent hij de camperrijstijl van de eigenaar: de remschijven glimmen te weinig, wat betekent dat ze niet veel worden belast. Hierdoor kunnen de remblokken vast komen te zitten. "Meer dan 50 procent ingeroest betekent zelfs apk-afkeur." Hij no-

7. Bedrading aan het chassis is storingsgevoelig.

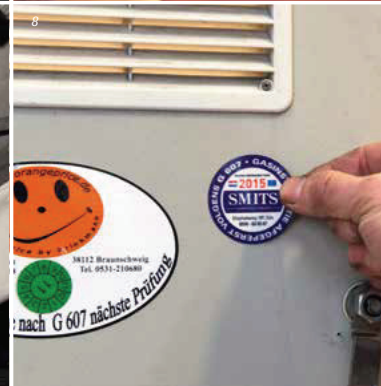
8. Een zegel bevestigt dat de gasinstallatie in orde is.

Daarna is het gas aan de beurt. Op het eerste gezicht lijkt het alsof de ventilatievoorziening ontbreekt. Meestal is dit een rooster in de vloer van de gaskast. "Dat is verplicht. Gas is zwaarder dan lucht en kan zo naar buiten vloeien, mocht er iets ontsnappen." Van de drie ringleidingbuizen die in de kast uitkomen, blijkt echter één voor de verwarming te zijn, de andere twee zorgen voor de vereiste ventilatie. In orde dus. De gasslang, nota bene uit 2013, blijkt poreus en lekt gas. Na vervanging is de installatie oké.
