## GOED GEBRUIKT

# Niesmann+Bischoff Clou, 1996

Een indrukwekkende alkoof rijdt de garage van Ron Smits Campertechniek binnen om de remmentest te ondergaan. Inmiddels heeft de keurmeester tijdens de proefrit al geconstateerd, dat de camper 'lekker strak' rijdt en prima remt. "Het is een bmc'tje", concludeert Smits na de keuring.

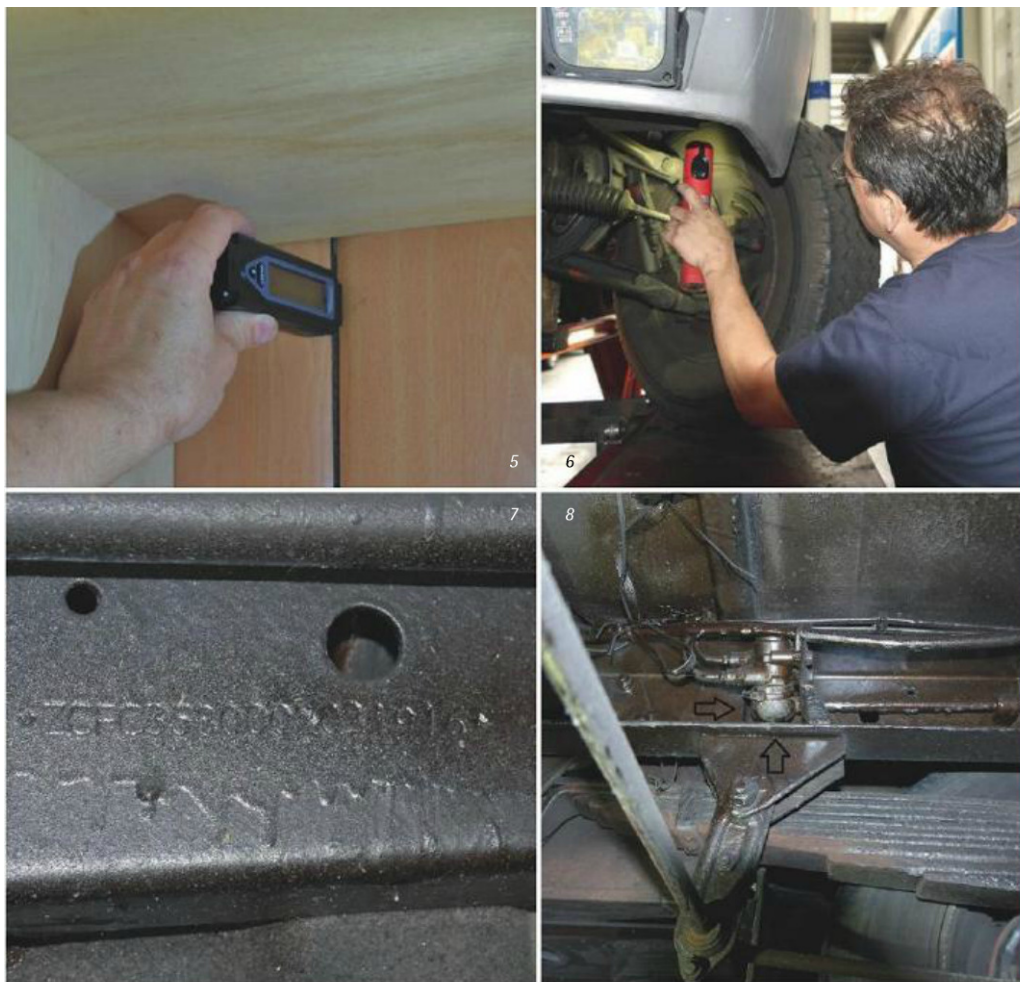
met een leeftijd van maar liefst zestien jaar en dat is goed te zien aan de vele haarscheuren in de wangen. "Niet op reis gaan met deze banden. Niet doen!", stelt Smits resoluut. Ten slotte is de binnenkant aan de beurt. De buitenroosters van de koelkast zijn veel te klein om de warmte voldoende te kunnen afvoeren. "Doe in ieder geval iets aan de bovenste", adviseert de keurmeester. De gaspitten worden een voor een aangestoken en weer uitgeblazen. Dit om te kijken of het thermokoppel van de vlambeveiliging werkt. Alles in orde, want de gastoevoer stopt na enige seconden vanzelf. De laatste klus is de vochtcontrole. De eigenaar vertelt dat er lekkage is geweest en dat het hele dak een behandeling heeft gehad met Dura-bull. Een kostbare grap, maar wel zeer effectief, zelfs tegen hagel. De test is negatief, dus oké. Wel slaat de meter op een paar plekken iets uit vanwege vocht dat er al zat voordat de behandeling plaatsvond. Terwijl Smits de papieren verder in orde brengt, vat Van der Horst de keuring nog eens kort maar krachtig samen: "Interessant en leerzaam, zo'n keuring. Je leert je camper nog beter kennen en waarderen én je weet meteen wat er nog moet gebeuren. Ik word wel steeds magerder, want dit gaat me weer een rib uit mijn lijf kosten!" ■
