Ron Smits keurt...

HOBBY VAN EXCLUSIVE 500

In de rubriek Goed gebruikt neemt keurmeester Ron Smits een gebruikte camper onder de loep.

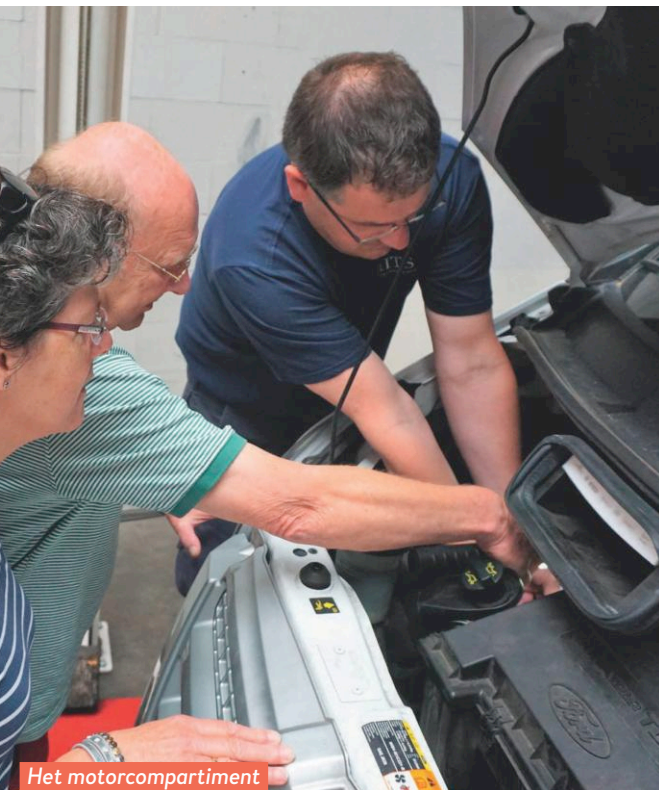
Het motorcompartiment ziet er keurig uit.

De motorkap gaat omhoog en daar ligt de motor die camperminnend en Fordrijdend Nederland een tijd in de ban heeft gehouden, de 2.2 TDCi. Hij ziet er keurig uit, net als de rest van het compartiment. Sellink zegt dat de motor prima loopt en dat hij vele Ford-bezitters kent die geen problemen hebben gehad met dit type motor. Smits bekijkt de diverse vloeistofniveaus. De remvloeistof blijkt qua vochtgehalte op het randje te balanceren, te zien aan het oranje kleurende lampje. Bij de volgende beurt moet de remvloeistof worden ververs, om veilig in de bergen te kunnen rijden. Het oliepeil blijkt veel te hoog. Smits:

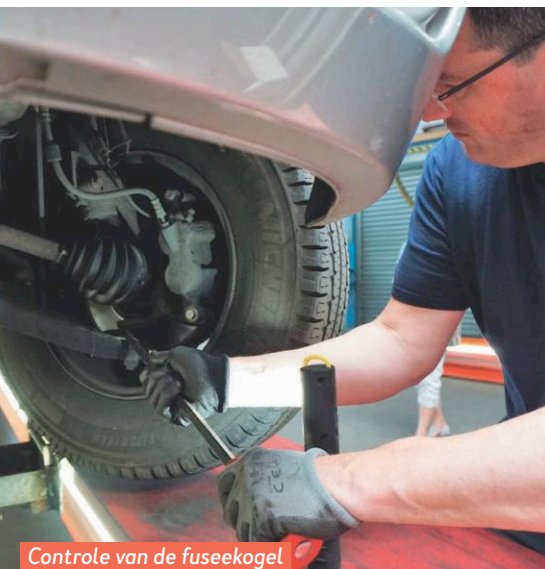
Controle van de fuseekogel op overmatige speling.

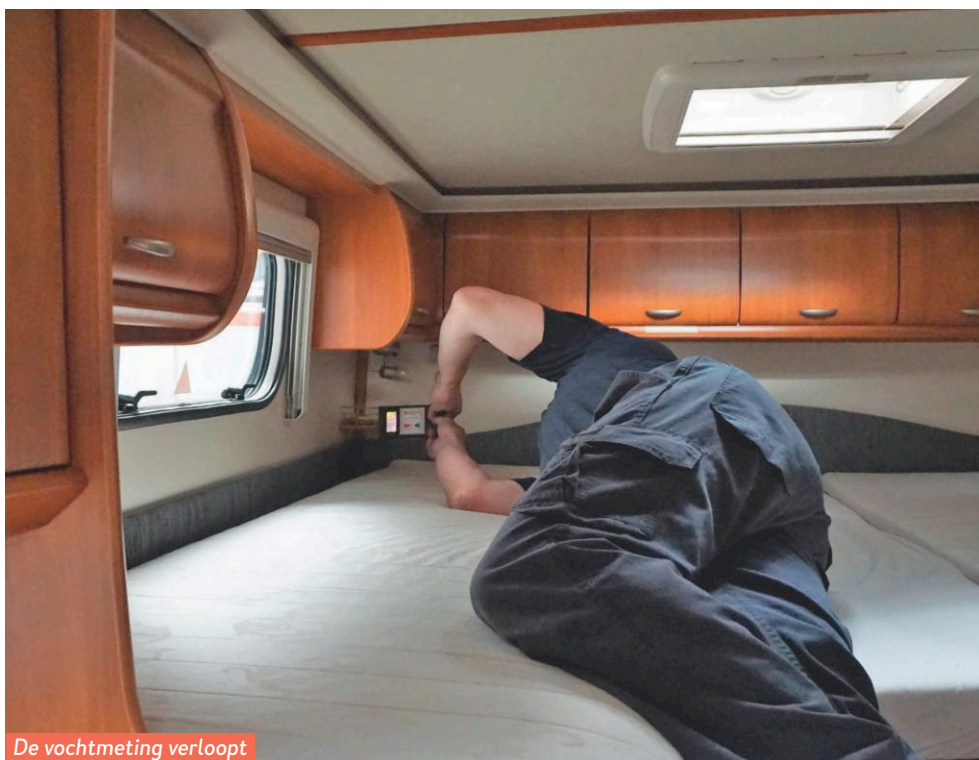
De vochtmeting verloopt aanvankelijk probleemloos.

De vochtmeting verloopt vlekkeloos. Letterlijk, want vanwege de skaibekleding zijn eventuele vochtplekken niet zichtbaar. Maar ook de meter geeft aan dat alles ruim onder piepniveau blijft. Tot Smits met zijn meter naast het dakluik bij de toegangsdeur komt en de eerste piep is hoorbaar. De wijzer wijst 5,1 aan. Nog niet alarmerend, maar wel een tiende boven de grens. De vochtmeter beweegt langzaam langs het plafond richting deur en dan gaat het mis: de meter schiet omhoog naar de 15, het maximum op de schaal. Smits stapt uit, pakt de trap en gaat het dak bekijken.

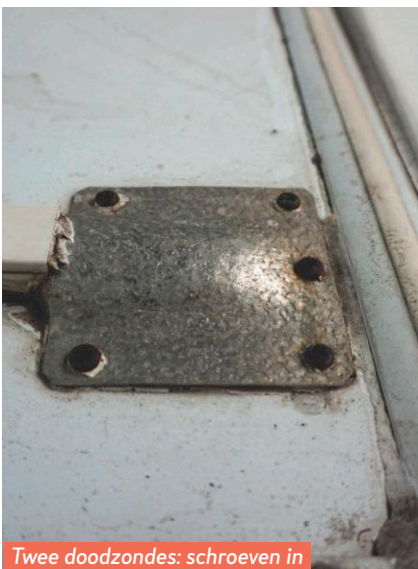
Twee doodzondes: schroeven in het dak en geen rvs-schroeven gebruiken.

De boosdoeners zijn een aantal flink verroeste schroeven in het dak. Smits: “Allereerst: je moet nóóit in het dak schroeven. Er zijn uitstekende lijmen, die alles muurvast bevestigen. Bovendien zijn dit gewone stalen schroeven, die zijn gaan roesten en hebben zo de lekkage veroorzaakt. Het is een prutser die dit zo heeft gemaakt!” Met deze dissonant in de keuring is het tijd voor de lunch en het in orde maken van het papierwerk. 🚐

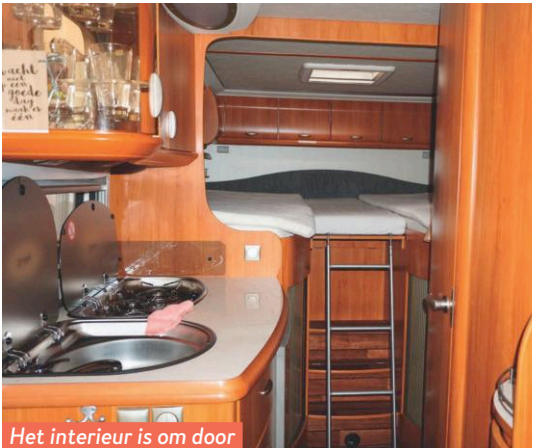
Het interieur is om door een ringetje te halen.
