# ADRIATIK CORAL 650 SP

**Teun en Greet den Dulk uit Katwijk hebben een hechte relatie met hun Adriatik-halfintegraal. Dat is niet altijd zo geweest: na de nieuwaankoop in 2004 lag het stel vele nachten wakker van een hardnekkige lekkage. Twaalf jaar later is keurmeester Ron Smits goed te spreken over de camper**

**Ron Smits:**  
**‘Uitstekende staat’**

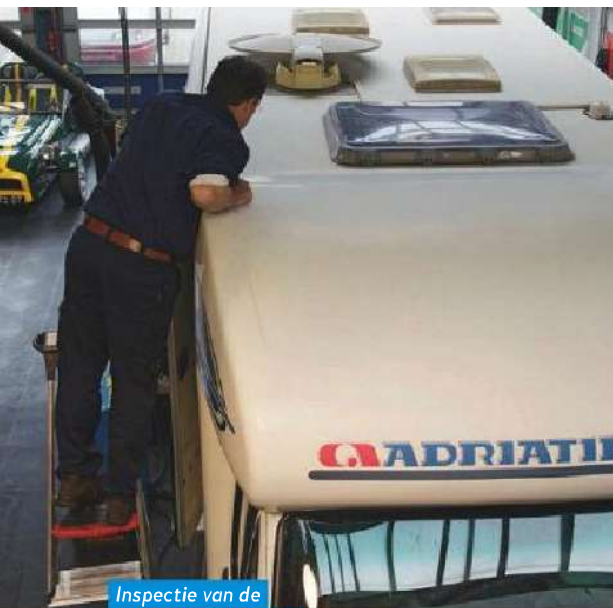
Inspectie van de kitnaden op het dak.

Het hoeft niet per se, maar het zou mooi zijn als Den Dulk wat centen weet te vinden om alle gasslangen te vervangen en om een gasfilter aan te schaffen, aangezien er enige olie wordt afgezet in de gasslang. Dat is eigenlijk niet de bedoeling. Op termijn kan vervangen van twee kitnaden ook geen kwaad. De ruitenwissers zijn volledig versleten, wat is te zien aan het gele waarschuwingstickertje, dat in nieuwstaat zwart is. En er moet een andere verlichtingsbalk komen voor de scooterdrager. Bij het huidige exemplaar staan de lichtunits op zo'n 70 centimeter uit de hoeken van de camper. "Dat mag wettelijk maximaal 50 centimeter zijn", doceert de keurmeester. En toch is de Coral met deze misser jaar in jaar uit door de apk gekomen. Plots snapt Den Dulk hoe dat kan. "Dus daarom staan er op de rekening kosten voor demontage en montage van dat rek." Zo simpel is het. Wat er bij een eventuele herkeuring niet is, kan ook nooit fout zijn. 🚐

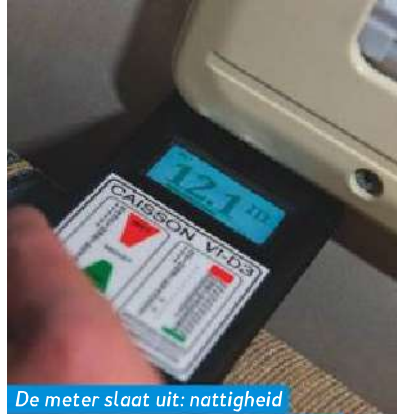
De meter slaat uit: nattigheid onder een zijraam dat heeft gelekt.

te verduren heeft gehad, is droog. Wel zit er flink wat vocht in de wand onder het rechterzijraam. “Dat kan kloppen”, zegt Den Dulk. “Het raam heeft gelekt en is er onlangs uit geweest en opnieuw in de kit gezet.” En het duurt geruime tijd voordat alle vocht is verdamppt, weet Smits. Binnen valt overigens op hoe netjes en ongeschonden het interieur na twaalf jaar nog is. De bekleding zie je de schimmelmisere niet meer aan. Panelen en kastdeurtjes zien eruit of ze giste-

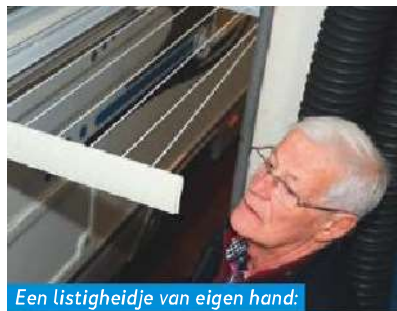
Een listigheidje van eigen hand: uitklapbaar droogrekje van de Aldi.

terachterraam trekt de aandacht. Wat zit daar nou toch? Den Dulk trekt met zichtbare trots een veiligheidspalletje weg en ontvouwt een droogrek. "Bij de Aldi gehaald", grijnst hij. Voor de rest is er niets te zien. Geen parkeerschrammen, geen deukjes, zelfs geen opzichtige verkleuringen.

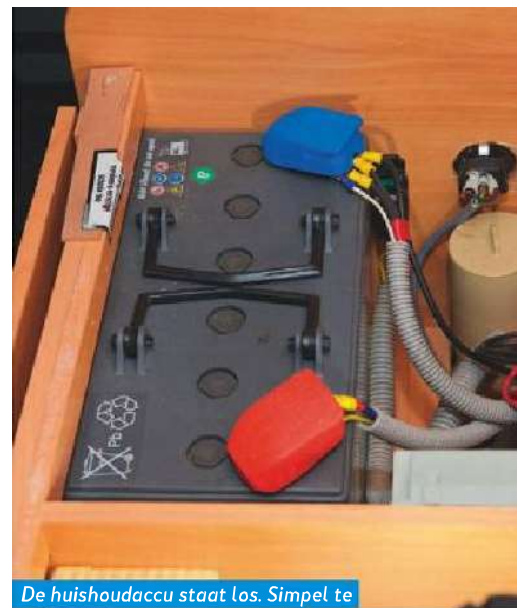
De huishoudaccu staat los. Simpel te verhelpen met een stukje hout.

heerlijke camper aan. Onze eerste en onze laatste”, verzekert Greet den Dulk. Keurmeester Smits kan de liefde niet verstoren. Het waterpompje laat zich rumoerig horen ten teken dat zijn einde in zicht is en de huishoudaccu heeft zijn beste tijd gehad. Hij zit ook niet goed vast. Maar dat is het binnenin dan ook wel.

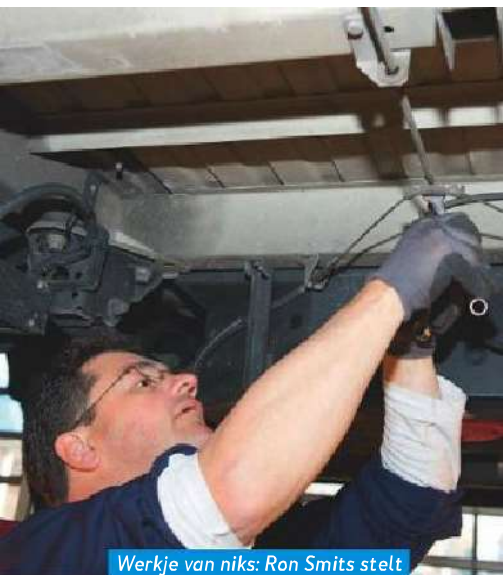
Werkje van niks: Ron Smits stelt de handremkabels strakker.

onthutsende gang naar de brug brengt nauwelijks ongerechtigdheden aan het licht. Met behulp van twee steeksleutels stelt de keurmeester de kabels van de handrem bij. Die stonden veel te slap, met een hinderlijk hoog uitstekende handgreep tot gevolg. "Ik moet altijd oppassen dat ik er bij het uitstappen niet met mijn kont achter blijf hangen", bericht Teun den Dulk. Jammer is wel dat de fabrikant het

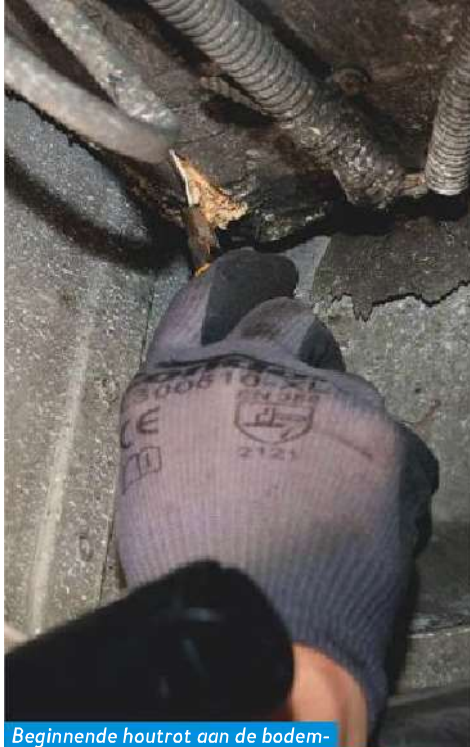
Beginnende houtrot aan de bodemplaat, als gevolg van onterecht afkitten.

nodig heeft gevonden de aansluiting van de wanden op de bodemplaat af te kitten. "Dat gaat bijna nooit goed, want het vocht kan niet weg", weet Smits uit jarenlange ervaring. Zijn vakmanschap wordt ook door deze Adriatik bevestigd: heel erg is het nog lang niet, maar onder de kitrand openbaart zich bij stevig peuteren wel aangetast hout. Na vlijtig speuren ontdekt de keurmeester een minuscuul scheurtje in het hoesje van de rechter fuseekogel. Dat mag niet van de apk, maar met een likje kit is het pro-

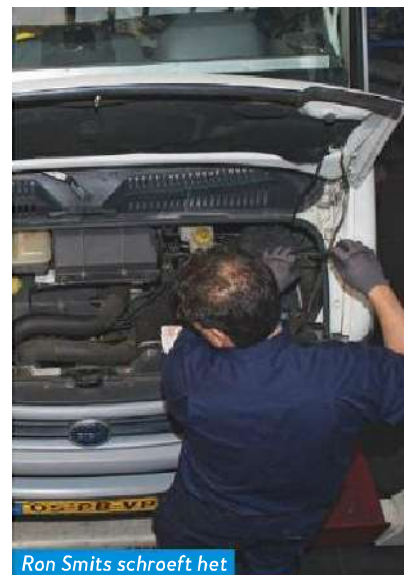
Ron Smits schroeft het luchtfilterhuis weer in elkaar.

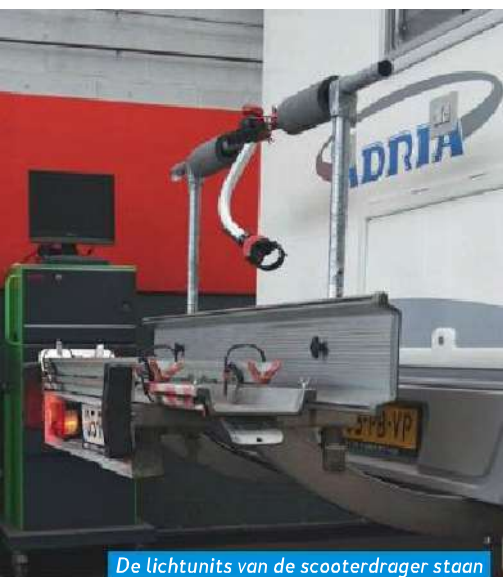
De lichtunits van de scooterdrager staan te ver van de hoeken van de camper.
