Ron Smits keurt...

DETHLEFFS I 7150 LIMITED EDITION

In de serie Goed gebruikt neemt keurmeester Ron Smits een gebruikte camper onder de loep.

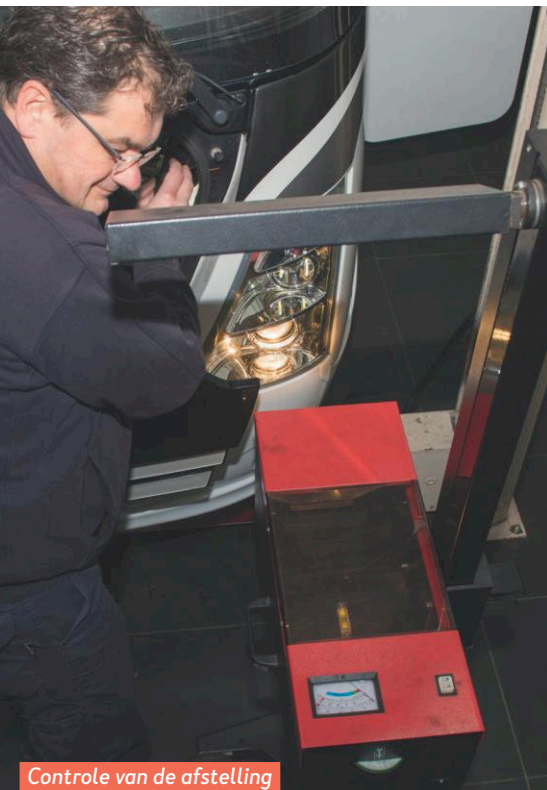
Controle van de afstelling van de hoogte van de koplampen.

wagen zelf alleen rechts. “Dat mag niet”, doceert Smits. En de koplampen staan te hoog. Kleinigheidje dat hij ter plekke verhelpt, maar bij een afleveringsbeurt hadden die gesteld moeten worden.

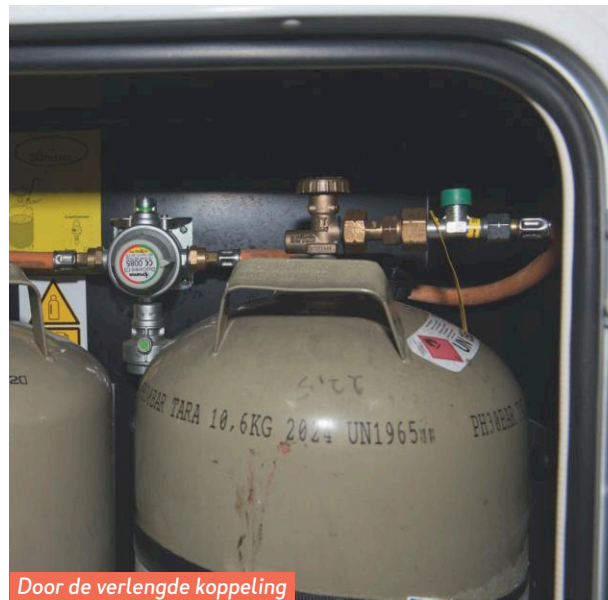
Door de verlengde koppeling maakt de slang een scherpe knik.

Verbazing bij de keurmeester als de gaskast opengaat en een van de twee flessen een verlengde koppeling blijkt te hebben. “Ik snap niet wat dat ding daar doet”, analyseert Smits. “En die koppeling dwingt de gasslang in een lelijke knik.” Weg ermee dus. Tevreden stelt de technicus vast dat de gasinstallatie van een crashsensor is voorzien om bij een botsing te voorkomen dat gas ontsnapt. Wel mist hij twee filters die voorkomen dat vettigheid in het gas de crashsensor vernielt. Kettelerij laat ze direct mon-

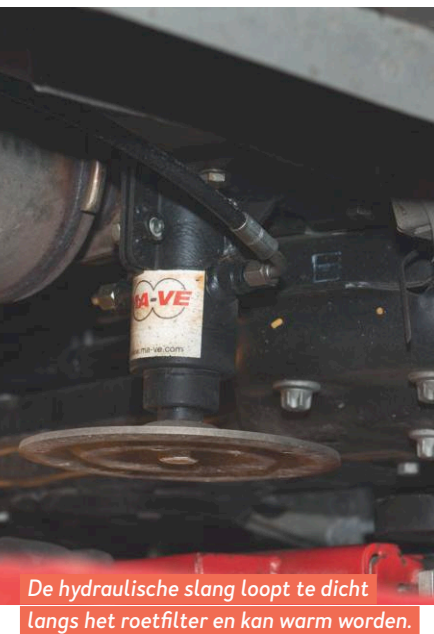
De hydraulische slang loopt te dicht langs het roetfilter en kan warm worden.

Kettelerij en Van der Meide hebben een hydraulisch levelsysteem laten monteren. Dat kost een bak geld, maar dan sta je ook altijd recht en stevig. Minder fraai is dat het systeem bij de pomp olie

lekt. Nadere inspectie leert dat een slang naar een van de vier poten strak over het hiteschild van het roetfilter loopt. "Zo zou ik het niet doen", zegt Smits. "Op die plek wordt die slang veel te heet, droogt uit en kan scheuren." Ook is de voedingskabel voor de elektrische aansturing van het systeem slordig opgehangen en niet van een tweede isolatiemantel voorzien om doorschuren te voorkomen.

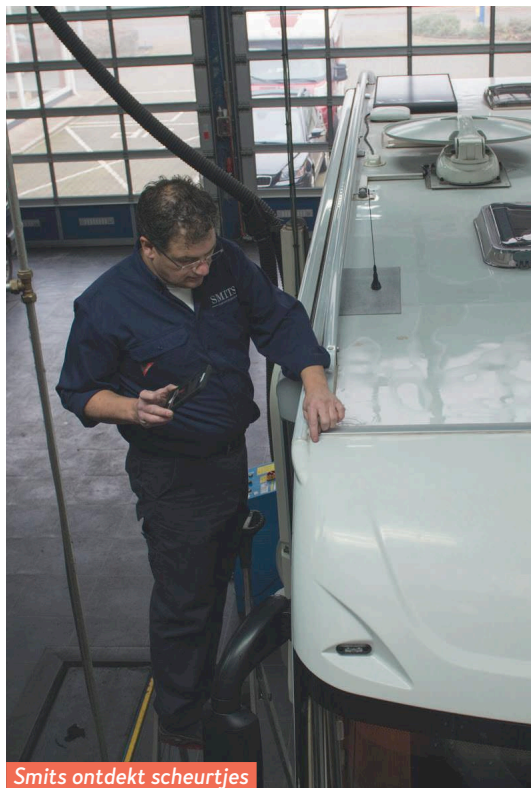
Smits ontdekt scheurtjes in de afdeklaag bij de dakdragers.

De techneut klimt op een trap voor inspectie van het dak. En ontdekt bij de voorzijde van beide dakrails scheur-tjes in het polyester. Konden de vorige tekortkomingen nog worden toege-schreven aan slordig uitgevoerd onder-houd en gemakzuchtige montage door de camperleverancier, deze scheurtjes mag Dethleffs zich aantrekken. “Ik kan niet zien hoe diep ze zijn”, zegt Smits. “Waarschijnlijk zitten ze alleen in de gelcoat, de afwerklaag. Maar ze zouden er eigenlijk niet moeten zijn.”

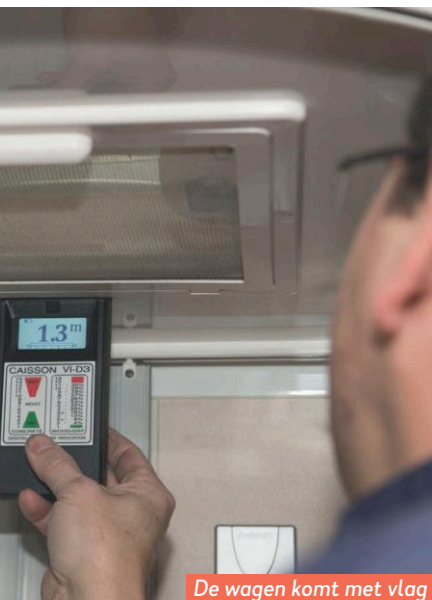
De wagen komt met vlag en wimpel door de vochtmeting.

Krijgen we als sluitstuk nog de door velen gevreesde vochtmeting in het interieur. De Dethleffs slaagt met vlag en wimpel. Alleen in een bovenkastje begint het testapparaat doordringend te gillen. Smits, van alle markten thuis, ontmaskert de boosdoener: een zak niet meer geheel kraakverse chips. 🚐

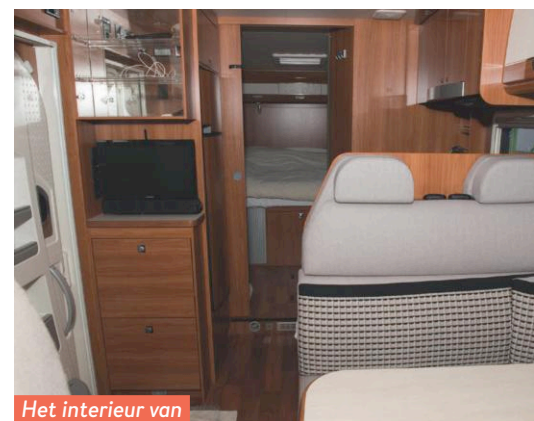
Het interieur van de Dethleffs is smetteloos.
