# GOED GEBRUIKT

## Büirstner Marano t 580

Na een nachtje in de camper op het terrein van Smits Campertechniek in Ede, stappen René en Karola Kiel de personeelskantine binnen. Het tweetal is vanuit Zeeland met hun Büirstner Marano naar het midden des lands gekomen om de camper een keuring te laten ondergaan. "Een hnc'tje."

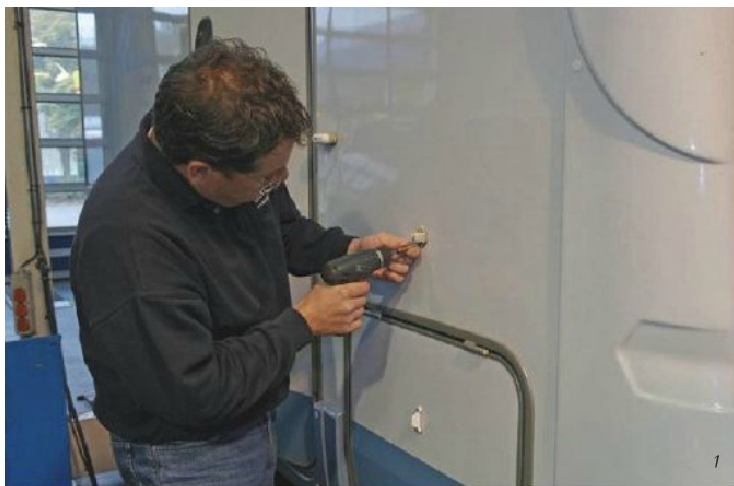
1

1. Een nieuw luikblokje monteren is service.
2. René geeft uitleg aan Karola.
3. Een blik op het motorblok.
4. De gasinstallatie wordt gecontroleerd.
5. De huishoudaccu's zijn nog in orde.
6. De vochtmeting is een vast onderdeel van de keuring.
7. De wagen heeft een mooie kist achterop, die goed gemonteerd is aan het chassis.
8. Een vergane kitrand is een bron voor lekkage.

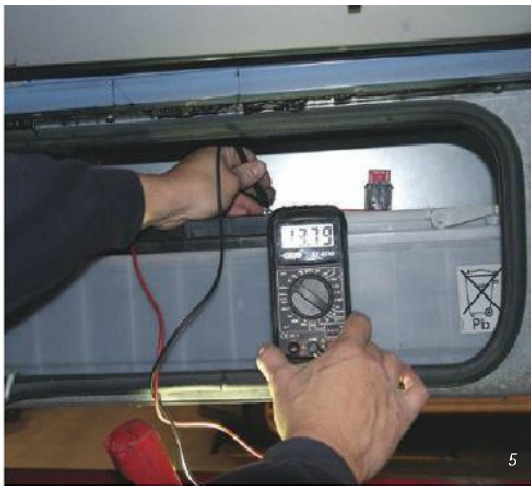
De motor wordt gestart. Even luisteren of de airco aanklikt... ja hoor! De meters geven aan dat zowel de startaccu als de huishoudaccu's worden bijgeladen. De staat van die accu's wordt nog even doorgemeten en blijkt redelijk. Wel moeten ze worden bijgevuld met gedestilleerd water, want het niveau blijkt te laag. Smits test de werking van de koelkast. Doet 'ie 't op gas, op 230 volt en op 12 volt bij een draaiende motor? Drie keer ja. Ook controleert hij de automatische beveiliging van het gasstel. De drie gaspitten aan, even wachten, uitblazen én... ja hoor: klik, klik, klik! De vochtmeting geeft een gemiddelde uitslag van rond de 55 procent aan. Dat is dus prima.

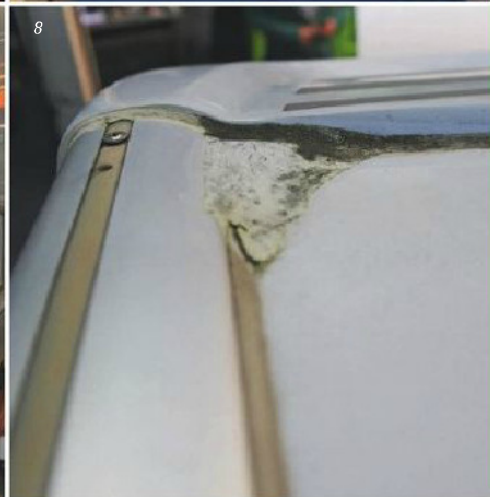
De visuele inspectie van de buitenkant is snel klaar. Alles ziet er pico bello uit. Toch pakt Smits nog even de ladder, om het dak te inspecteren. Hier vindt hij toch een kleine toekomstige ramp: de kitnaden zijn ernstig vervuild, uitgedroogd en provisorisch hersteld. "Dit moet op korte termijn worden aangepakt", zegt Smits. "Dus de kit verwijderen, de naden goed schoonmaken en opnieuw kitten. Lekkage is anders onvermijdelijk." Daarmee is het tijd geworden voor het papierwerk dat bij de keuring komt kijken. René en Karola Kiel krijgen het hele keuringsrapport mee, inclusief de aanbevelingen voor reparaties. ■

- volgende beurt remmen loshalen / controleren
- contourlampje RA
- komend jaar reduceren + slang vervangen
- huishoudaccu's water bijvullen
- Fuseskogelhoes RV vervangen (met APK)
- kitnaden buiten zijn slecht.
