# GOED GEBRUIKT

## Moncayo Mediterraneo 436

## De keurmeester: Ron Smits

In de serie Goed gebruikt worden gebruikte campers, na enkele of vele gebruiksjaren, grondig doorgelicht om te zien hoe ze de tand des tijds hebben doorstaan. Keurmeester is Ron Smits van Smits Campertechniek in Ede, die jaarlijks ruim honderd camperchecks uitvoert.

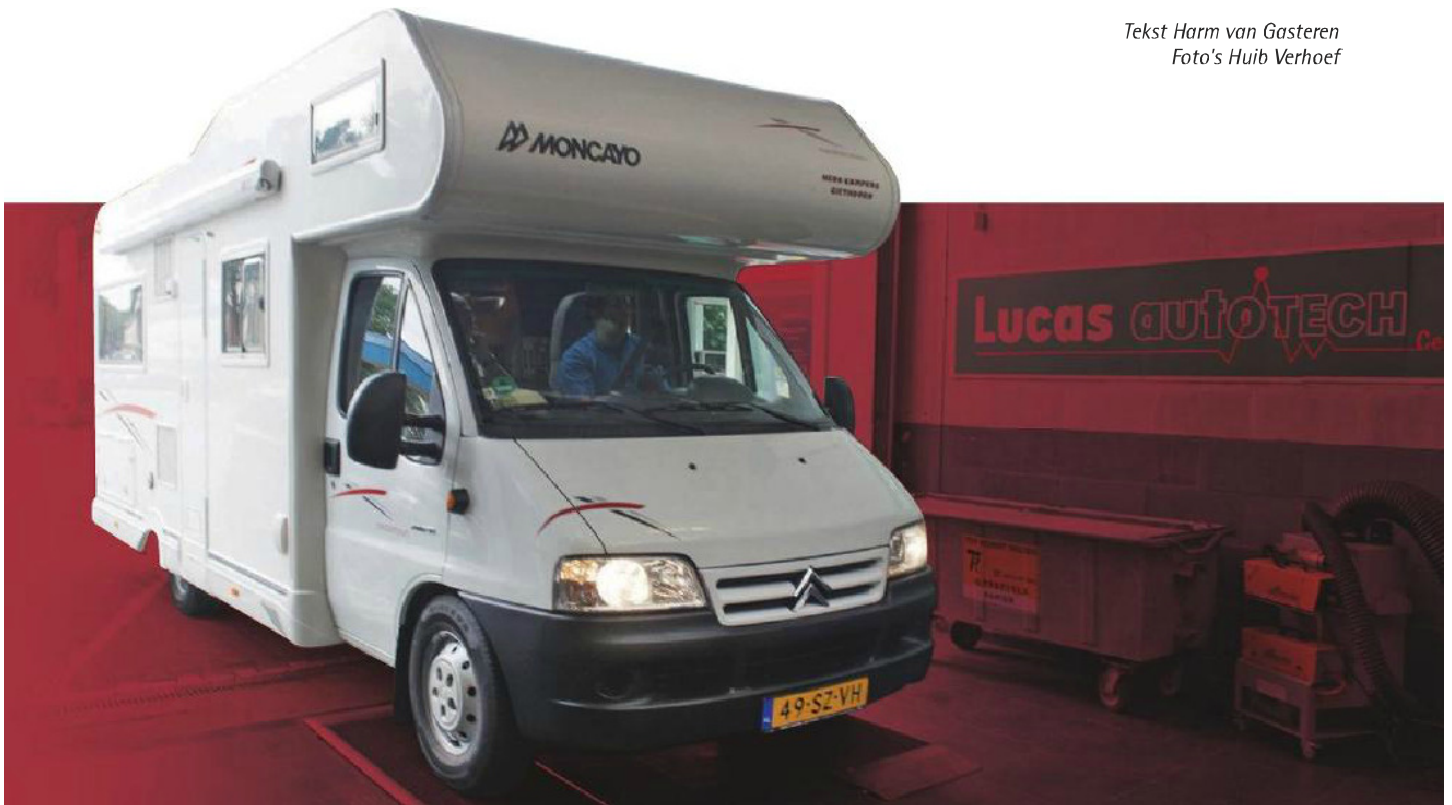
uitzondering: roest op de aansluiting van de remslangen op de remleidingen, als gevolg van een rubberen hoesje dat water vasthoudt. "Die dingen hebben zo geen enkel nut. Constructiefout. Het blijven Italianen", oordeelt Smits over de ontwerpers van de kwaal, terwijl hij de rubberjes verwijdt.

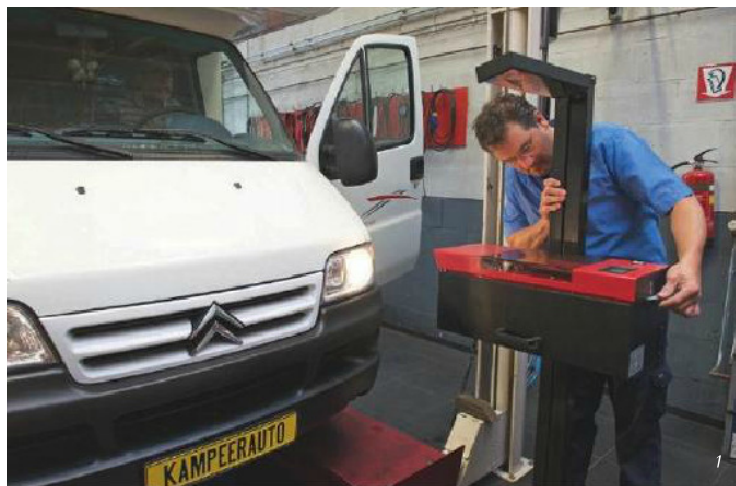
1. Verlichting? In orde.

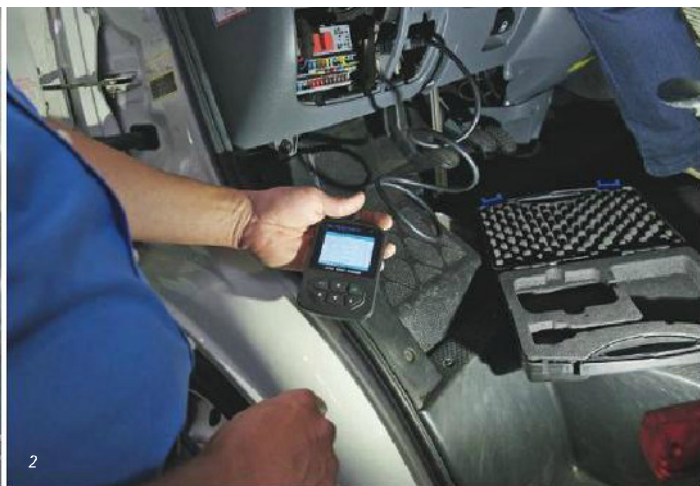
2. Uitlezen van de boordcomputer.

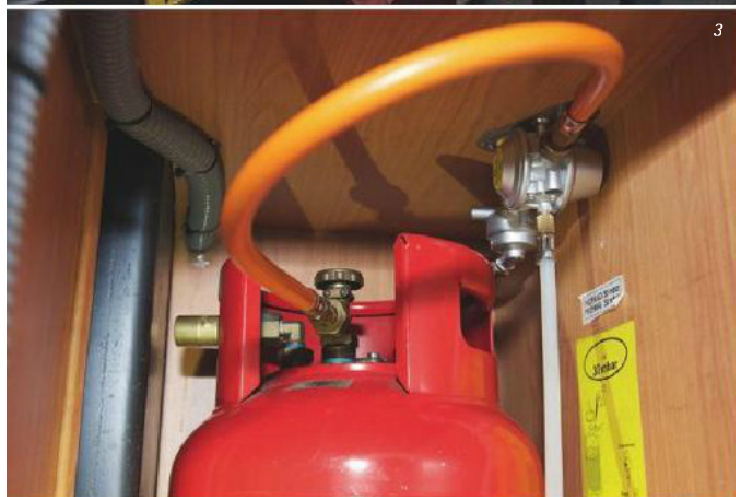
3. De rode lpg-fles is niet aangesloten op een buitenaansluiting.

nestation onaangenaam op dat de vulslang in de gaskast verdwijnt. Want flessen vullen mag niet. Het stel is het snel eens: laten we die buitenaansluiting maar aanleggen. Smits vervangt ter plekke het slangetje dat de lpg-fles met de rest van de installatie verbindt. Die mist een breukbeveiliging. "Als die slang kapot zou gaan, spuit het gas alle kanten uit."

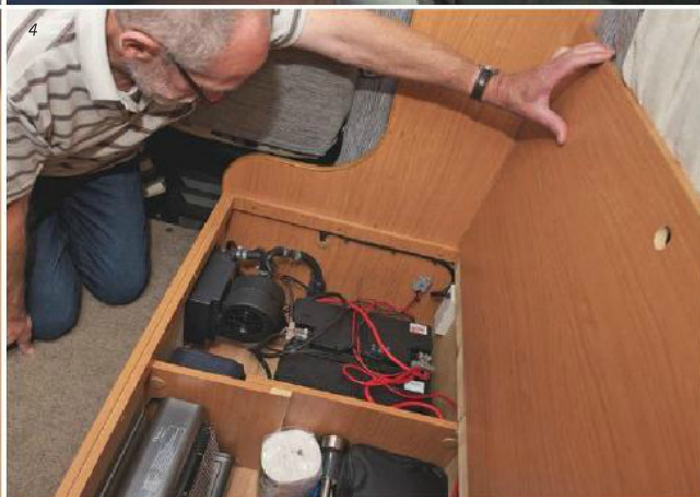
4. Gevaarlijk: de huishoudaccu's staan los en de ruimte is niet voorzien van een ontluchting.

slag, want die staan niet vast en er ontbreekt een ontluchtingsslangetje naar buiten. "Als er bij het laden knalgas ontstaat, blijft dat in je camper hangen. Gevaarlijk", zegt Smits.

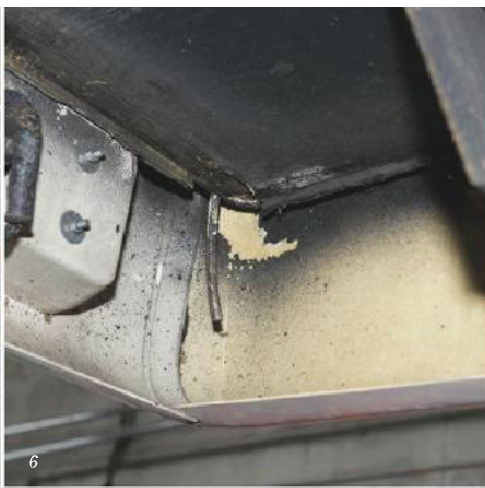
6. Beginnende houtrot aan de bodemplaat.

Maar dan. De wagen heeft geen spatlappen achter de achterwielen. Dat kan de oorzaak zijn van beginnende houtrot aan de bodemplaat en aan de onderkant van de achterwand, die een voortdurende stroom baggerwater te verwerken krijgen bij rijden in de regen. Geen aangename verrassing voor de Van der Lindes, die er echter met noordelijke nuchterheid op reageren. En ook niet veel meer kunnen, want een reparatie is niet aan de orde. "Als je de boel loshaalt, weet je niet wat je allemaal tegenkomt en wat zo'n klus gaat kosten", stelt Smits vast. "Het kan een dag werk zijn, maar ook een week. Maar laat het zo goed mogelijk drogen en monteer spatlappen."

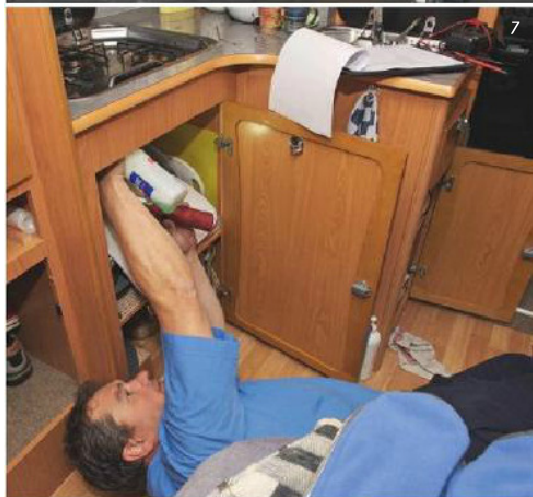
7. De keurmeester is vergeefs op zoek naar een mysterieus gaslek.

dat het probleem ergens in de leidingen naar de kookpitten zit. Maar waar precies? Een kwartier ligt de techneut op zijn navel half in het keukenblok, maar nadat hij een halve liter zeepsop heeft verspoten op alle zichtbare aansluitingen, is er nog geen belletje te zien geweest. En toch loopt de gasdruk terug. Waarschijnlijk lekt een knelkoppeling achter een wandje in het keukenblok. Mooi klusje voor Van der Linde, die bij wijze van spreken zijn mouwen al opstroopt. "Want hier wil ik geen risico's mee lopen." Hij gaat ook met de twee huishoudaccu's in de zijbank aan de >>

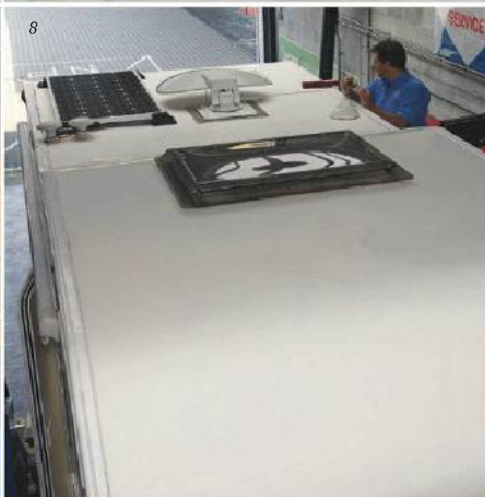
8. Inspectie van de kitnaden. Deze blijken aan vervanging toe.

Het uur van de waarheid. De vochtmeting in het interieur. Van der Linde meet zelf regelmatig en daarom is hij toch een tikje verbaasd als Smits een fors verhoogd vochtpercentage vaststelt bij een tweetal aansluitingen van het dak op de wanden. "Dat kan komen van het gebruik. Er is net een nacht in geslapen", vergoelijkt de keurmeester. Hij adviseert wel vooral goed te blijven ventileren. En ook om alle kitnaden op de aansluitingen van dak en wanden te vervangen. Die hebben hun beste tijd gehad en vertonen schimmelvorming. Dat is geen verrassing voor Van der Linde. De bepaald niet geringe klus - alle oude kit verwijderen - stond al op zijn programma. Smits beveelt een multitool aan. "Dat is een geweldig apparaat en het werkt razendsnel." Dat mag zo zijn, maar Van der Linde zweert bij het echte handwerk. "Ik ben bang dat ik met zo'n machientje de beplating beschadig. Daarvoor ben ik veel te zuinig op onze camper. En ik heb de tijd." ■
