# PILOTE CHALLENGER

**Na de proefrit met de Pilote van Otmar (37) en Corina (33) van der Toorn stapt keurmeester Ron Smits met gemengde gevoelens uit. “De wagen rijdt lekker, pittiger dan verwacht, maar ik moest wel erg hard trappen bij het remmen.” Smits schort zijn eerste oordeel dus nog even op.**

In de serie Goed gebruikt neemt keurmeester Ron Smits een gebruikte camper onder de loep.

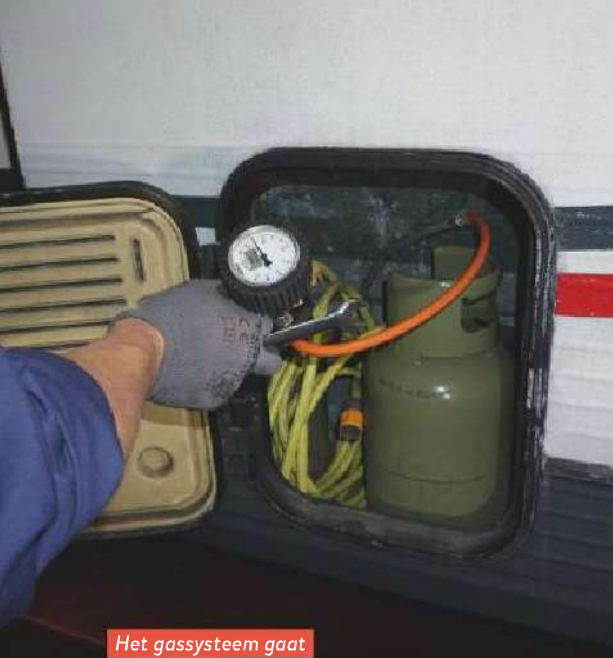
Het gassysteem gaat onder druk.

De gasleidingen worden op een druk van 150 millibar gezet. Oeps... de druk loopt razendsnel terug naar nul. Er moet dus ergens een lek zijn. Smits controleert de leidingen en koppelingen in de flessenruimte en zijn eigen meter met de

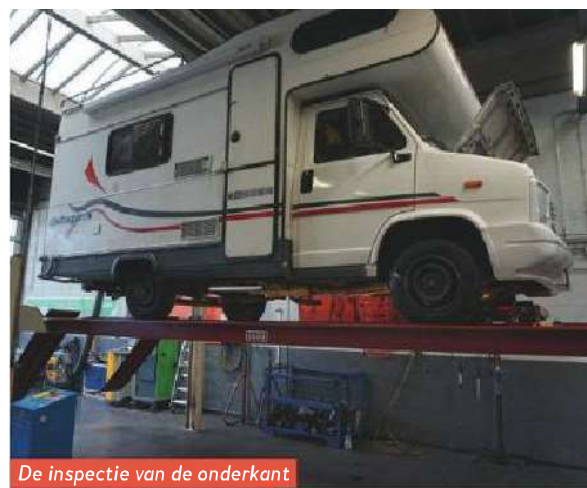
De inspectie van de onderkant van de wagen kan beginnen.

Bij inspectie van de onderkant blijkt de motor wat olie te zweten. Verder is er een duidelijke olie lekkage van de turbo. Smits: “Bij te veel olie lekkage wordt de turbo slechter en ontstaat er te veel speling op het lager, waardoor de motor op smeerolie kan gaan lopen. Dan slaat ‘ie op hol en dat is niet best!” Het hulsje om de remslang blijkt roest aan het zicht te onttrekken. Beter is

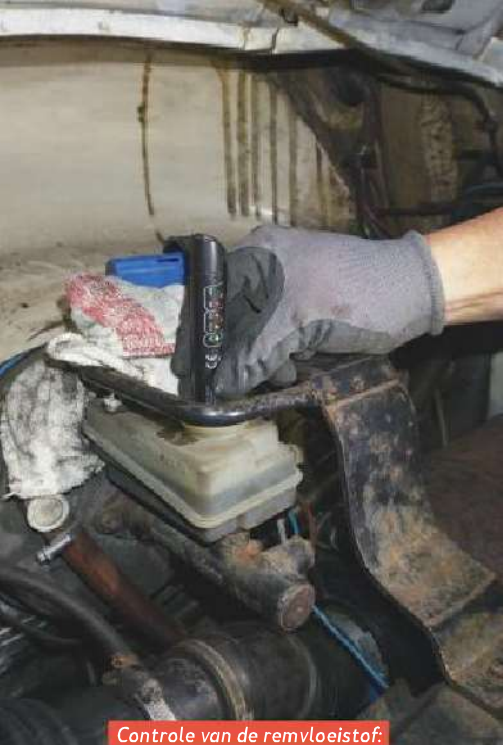
Controle van de remvloeistof: het vochtgehalte is te hoog.

De onlangs gemonteerde turbodieselmotor uit 1993 komt tevoorschijn en ziet er schoon en droog uit. Lekker lopen doet ‘ie ook, zoals ook al bleek tijdens de proefrit. De dynamoriet die ook onlangs is vernieuwd, staat te slap. “Logisch”, stelt Smits, “want elke nieuwe riem moet na vijfhonderd kilometer worden nagespannen.” In de remvloeistof is het vochtgehalte te hoog, wijst de meting uit. “In Nederland is dat niet zo erg, maar in de bergen kan het een gevaarlijke toestand opleveren”, waarschuwt de keurmeester. “De remvloeistof moet dus worden vervangen.”

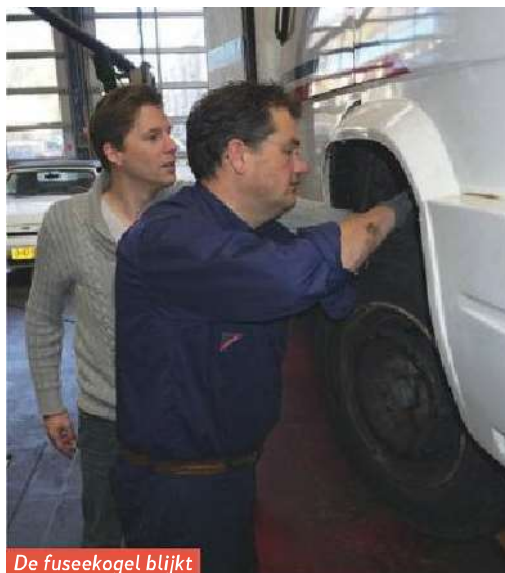
De fuseekogel blijkt speling te hebben.

De rechter fuseekogel blijkt speling te hebben. Als dat meer één millimeter is, volgt afkeuring bij de apk. Dat is hier het geval en dus moet de fuseekogel worden vervangen. "Een kleine, niet erg kostbare ingreep", aldus Smits. De onderkant van de camper blijkt verrassend goed. Alleen wat remleidingen die niet goed vastzitten in de klemmetjes. Het ontbreken van spatlappen geeft extra vocht- en vuilophoping. Dat kan

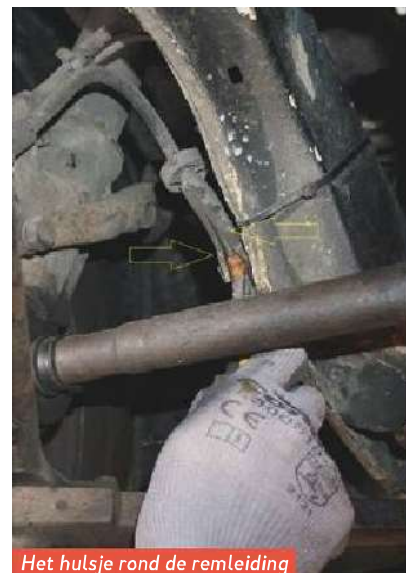
Het hulsje rond de remleiding wordt weggesneden.

het hoesje te verwijderen, zodat vocht zich hier niet kan ophopen. Smits snijdt het hoesje met een stanleymes open en verwijdert het.

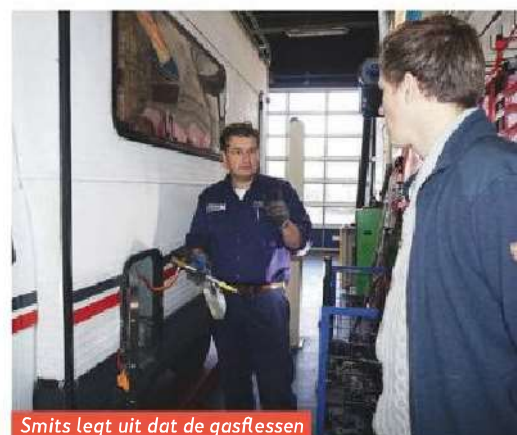
zeepsopspuit en die zijn in orde. Uiteindelijk blijkt een niet goed aangedraaide koppeling van een van de sluitkranen binnen de boosdoener. Ook constateert Smits dat de flessen niet vast staan. Ook dat is niet in orde. Controle van de leidingen onder de camper is onmogelijk, omdat deze geheel weggewerkt zijn. “In verband met vochtophoping kunnen ze beter open liggen”, stelt Smits.

Smits legt uit dat de gasflessen beslist vast moeten staan.
