Ron Smits keurt...

HYMER TRAMP T578

In de serie Goed gebruikt neemt keurmeester Ron Smits een gebruikte camper onder de loop.

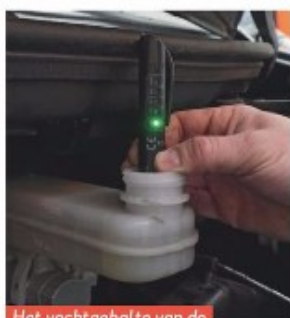
Niet heel lang eerder heeft de laatste grote beurt plaatsgevonden, dus al te grote problemen zijn er niet te verwachten. Desondanks opent Smits de motorkap en controleert de diverse vloeistofniveaus en het vochtgehalte van de remvloeistof. Het luchtfilter is brandschoon, maar heeft geen stalen bescherming aan de binnenkant. Smits: "Het risico is dat een muis zich naar binnen

Het vochtgehalte van de remvloeistof is niet te hoog.

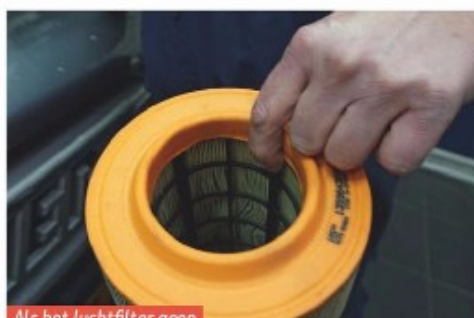
Als het luchtfilter geen metalen raster heeft...

vreet. Dat komen we regelmatig tegen, met soms ernstige gevolgen. Bij vervanging dus vragen naar een exemplaar met stalen binnenraster."

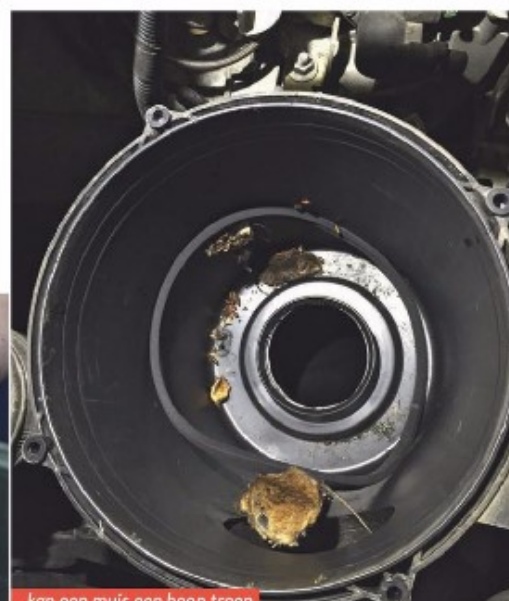
...kan een muis een hoop troep veroorzaken.

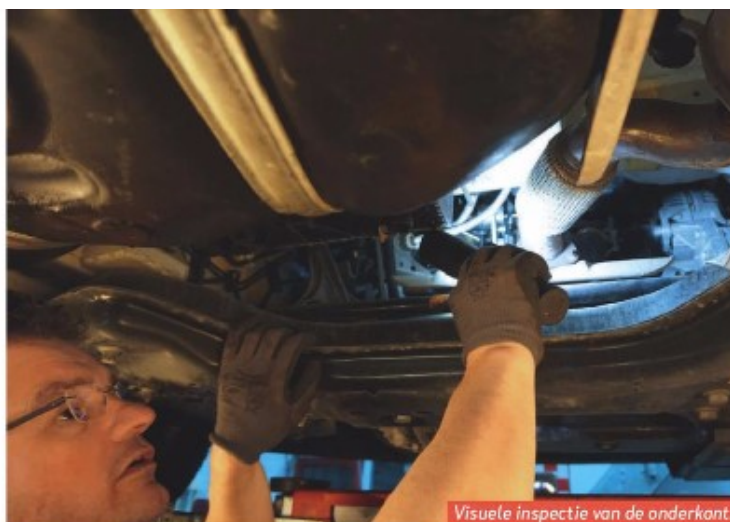
De Tramp gaat de lucht in, zodat de onderkant zijn geheimen kan prijsgeven. Zoals te verwachten ziet alles er prima uit: schoon en droog. Inmiddels zijn wel de lekbakken en emmers die Smits heeft neergezet bijna volgelopen met gesmolten sneeuw en ijs. Het enige minpuntje

Visuele inspectie van de onderkant.

is het ontbreken van spatlappen achter. Bij de voorwielen hangen een paar prachtexemplaren. De banden zijn van een prima merk voor campers, van 2014 en voorzien van stalen ventielen. Ook helemaal goed.

Smits: "Deze camper is gebouwd op een gewoon Fiat-chassis en heeft dus wielen van 15 inch. Voor een hogere loadindex adviseer ik bij vervanging óf een bredere

band, maar nog liever wielen van 16 inch. Dat geeft 90 kilogram extra draagvermogen per band. Met name de achterbanden van campers moeten continu topprestaties leveren vanwege het hoge gewicht. Hoe hoger de loadindex, hoe beter de veiligheid."

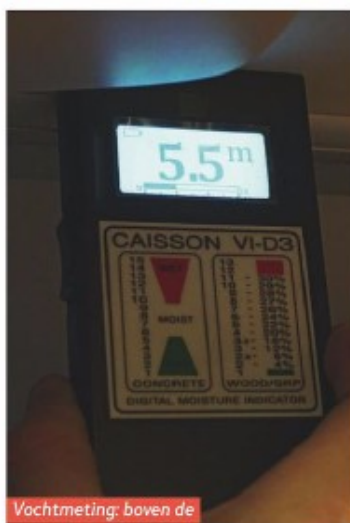
Vochtmeting: boven de
kritische waarde van 5.

De allerlaatste test is zoals altijd de vochtmeting. Smits zet het apparaat in een hoek: 2,2. In een kastje: 2,9, in een andere hoek: 2,9. Allemaal ruimschoots onder de kritische grens van 5 punten, niet anders dan was te verwachten.

Maar dan ... rond het dakluik achter slaat de meter uit naar 7,8 en bij een raam achter naar 7,0! Smits kijkt verbijsterd, maar gaat onverdroten door. Een enkele keer slaat de meter zelfs nog verder uit.

Zowel de eigenaren als de keurmeester staan perplex, maar de meter liegt niet, zoals na diverse herkansingen blijkt. Geert Tinus Heebels vertelt dat in september in verband met de waterdichtheidsgarantie nog een vochtmeting heeft plaatsgevonden bij de dealer. "Toen was de uitslag prima", zegt Heebels en hij laat het formulier zien. "In november is de camper de stalling ingegaan, dus hoe kan dat nou? Hier klopt iets helemaal niet."

Smits adviseert: "Het beste is het in dit geval om de camper eerst een tijd in de stalling te laten drogen en daarna een nieuwe meting te laten doen. Zijn de waarden dan nog zo hoog, dan moet eerst het achterste dakluik eruit om het houten frame op nattigheid te controleren. Bij het opnieuw monteren alles goed schoonmaken en een goede butyleenkit gebruiken. Die blijft namelijk elastisch." Een deskundig advies, maar de keuring loopt hiermee volkomen onverwacht toch nog in mineur af. 🚐

'Bij montage alles goed schoonmaken en een goede butyleenkit gebruiken'

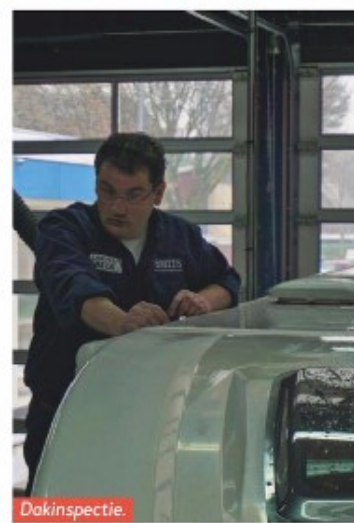
Dakinspectie.

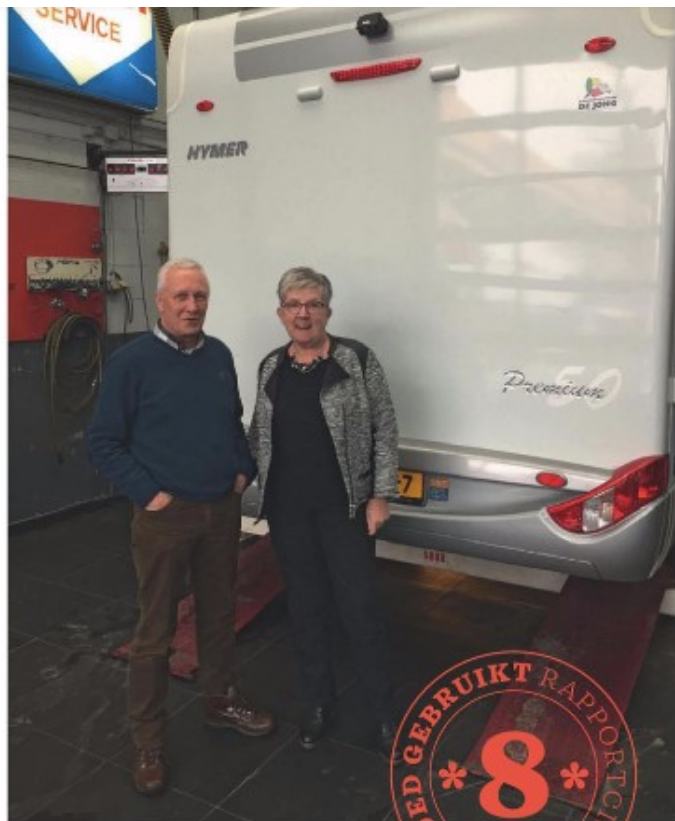
Locatie	M	°
1	2,2	
2	2,9	
3	7,0	
4	8,0	
5	2,9	
6	6,6	
7	2,8	
8	6,6	
9	3,3	
10	nvt	
11	4,9
