## GOED GEBRUIKT

# Vauxhall Bedford uit 1976

Een bejaard campertje rijdt de garage van Ron Smits Campertechniek in Ede binnen. Het is de Bedford-alkoof van Tjeerd en Annemiek Frieswijk, waar het stel erg gelukkig mee is. Al snel constateert de keurmeester dat dit een typisch waw-campertje is: werk aan de winkel.

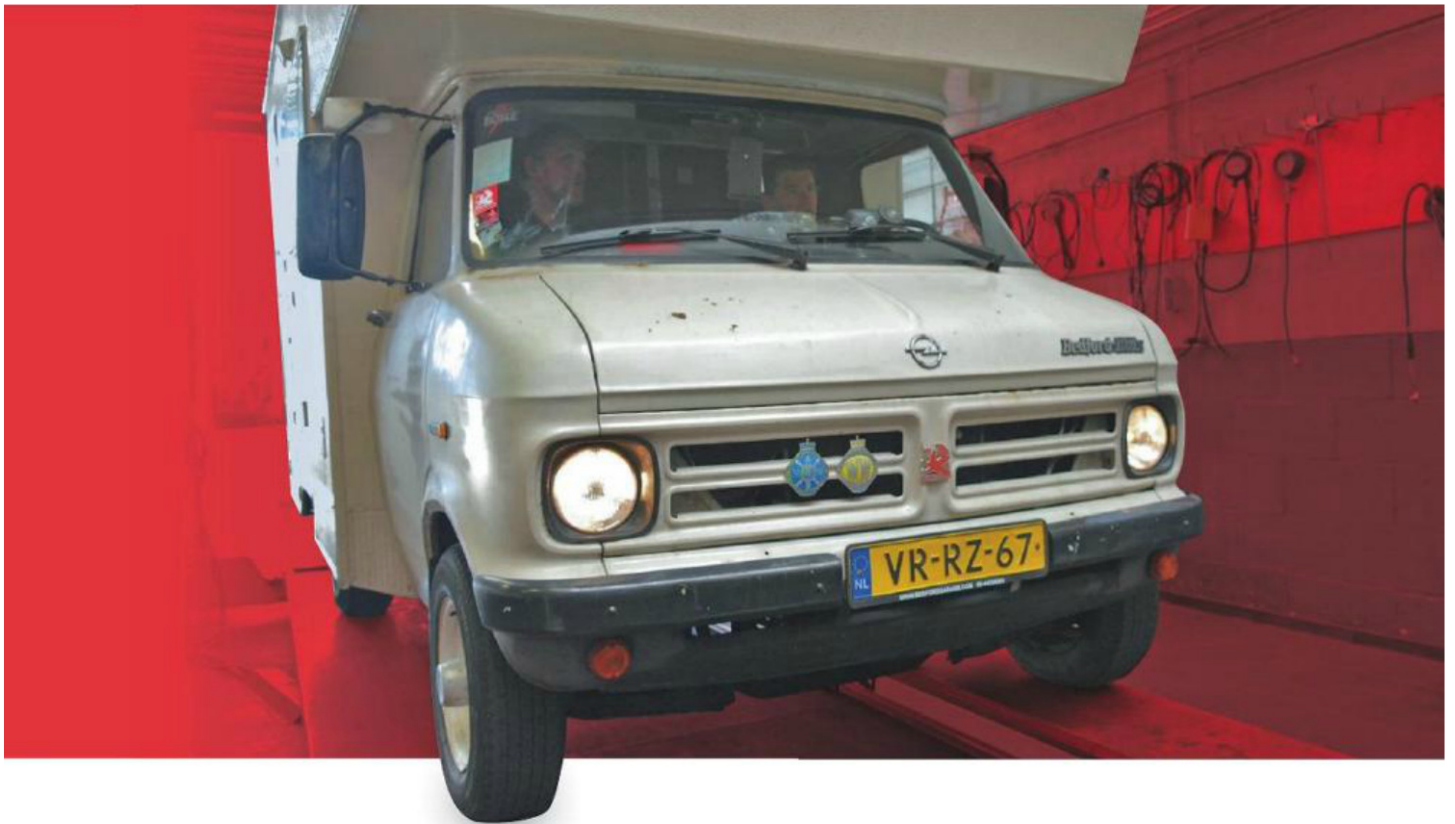
Alle vloeistofniveaus worden gecheckt en blijken in orde. De motor zweeft flink, maar dat heeft ook voordelen, stelt Smits: "Alles zit mooi onder de olie, dan kan het ook niet

roesten." De stuurinrichting en de wielophanging blijken niet helemaal in orde; een defecte stuurhoes en een ingescheurd metalen verbindingstuk moeten vervangen worden, om erger te voorkomen. De banden aan de voorzijde zijn van 2001, zo blijkt bij de controle, dus veertien jaar oud. Het profiel ziet er nog prima uit, maar de banden zijn uitgedroogd en moeten absoluut worden vervangen. Smits legt uit: "Het profiel zegt me niets, zeker niet bij campers, die immers relatief weinig kilometers maken. De wang van de band is dé kwetsbare plek en een band op leeftijd is bijna een garantie op een klapband."

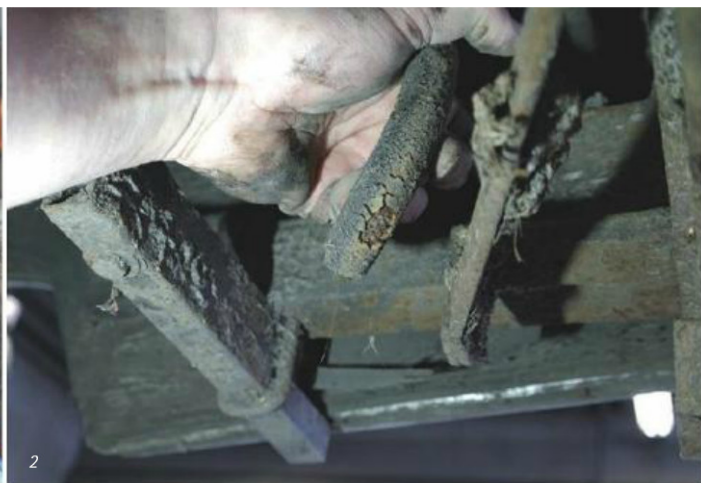
2. Een tot op de draad versleten lpg-slang.

De gasfles zit goed vast, maar bij het opnieuw betimmeren van de kast, is de eigenaar vergeten ventilatiegaten in de bodem aan te brengen. Die moeten er alsnog in, omdat het gas zwaarder is dan lucht en bij lekkage naar buiten moet kunnen zakken. Er is ook nog een vaste lpg-tank onder de camper gemonteerd, die wordt gebruikt voor de aandrijving van de motor. Extra aandacht dus voor de kwaliteit van alle leidingen her en der onder de camper. Smits legt uit dat het huishoudsysteem tien minuten lang wordt afgeperst onder een druk

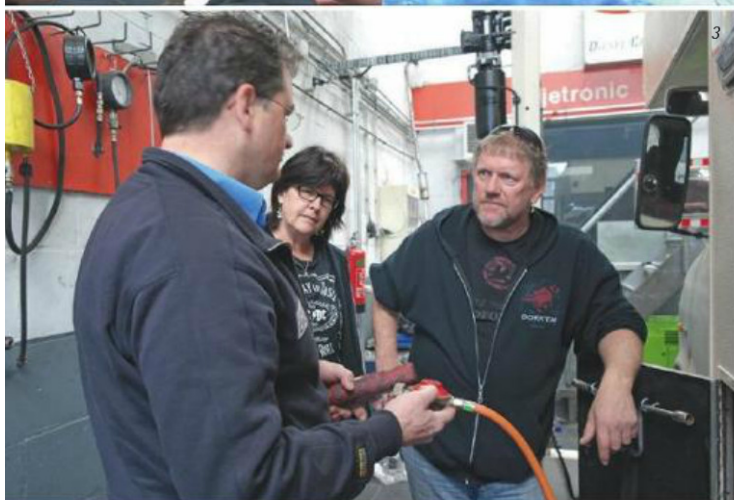
3. Smits legt uit hoe het afpersen van de gasinstallatie werkt.

van 150 millibar, om zo lekkages te kunnen opsporen. Als de druk terugloopt, is er sprake van lekkage. Annemiek Frieswijk reageert licht panisch: "Je gaat mijn hondje in de camper toch niet vergassen?" Waarop Smits grapt: "Blackie! Even je adem inhouden!" De druk loopt terug: er is dus ergens een lek. Na het een voor een afsluiten van de gaskraantjes probeert Smits met een met zeepsop gevulde plantenspuit het lek zichtbaar te maken. Dat lukt niet erg, zelfs niet als alle leidingen en kranen zijn bespoten, ook binnen de camper. Omdat een aantal leidingen onder de wagen van metaal en flink verroest zijn, luidt het advies: vervangen door koperen exemplaren en nogmaals laten afpersen. Het felbegeerde goedkeuringszegel gaat aan de neus van deze camper voorbij.

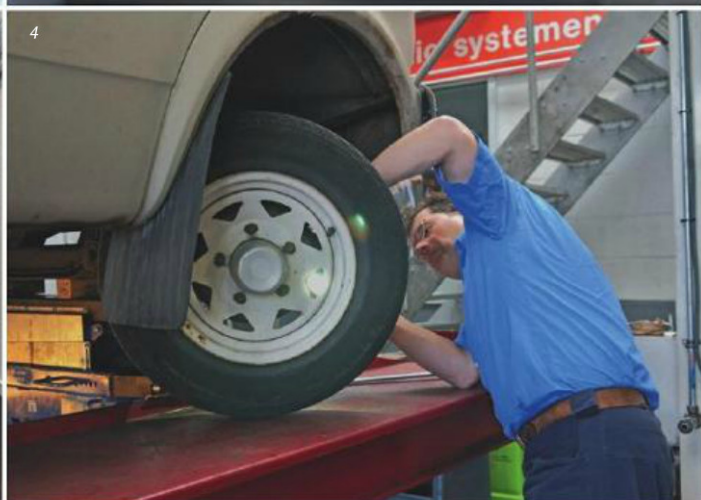
4. Smits controleert de wielophanging.

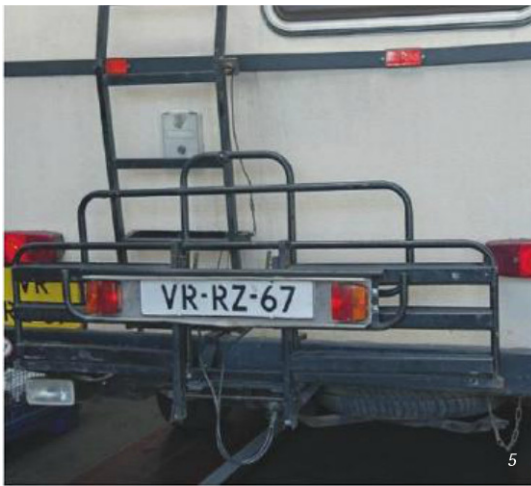
5. De lichten van de fietsendrager zitten te ver naar binnen.

Logisch, bedenkt Smits zich snel, want hier is hij met zijn plantenspuitje bezig geweest. De keuring loop ten einde. Alleen moet Smits nog even de fietsendrager op stevigheid controleren. Alles zit goed vast, maar toch heeft hij ook hier nog een opmerking over, want de achterlichten van de drager staan volgens de norm te dicht op elkaar. "Zo kan een achterligger denken met een smal voertuig te maken te hebben." Terwijl Smits de brug laat zakken, loopt het stel nog een keer rond de camper, waarbij Annemiek Frieswijk zich laat ontvallen: "Wat is 'ie lelijk hè, maar ik vind 'm zo mooi!" De emotionele waarde zal de werkelijke waarde waarschijnlijk verre overtreffen. ■
