# GOED GEBRUIKT

## Knaus Sun Liner 605

Een sneeuw witte integraal rijdt het terrein van Smits in Ede op: een Knaus Sun Liner 605 MF uit 2004, op een Fiat Ducato en met bijna 90.000 kilometer op de teller. De camper die deze keer onder de loep wordt genomen, is van Manuel Wiegers uit Doetinchem. "Deze wagen kan nog jaren mee", luidt het oordeel van de keurmeester.

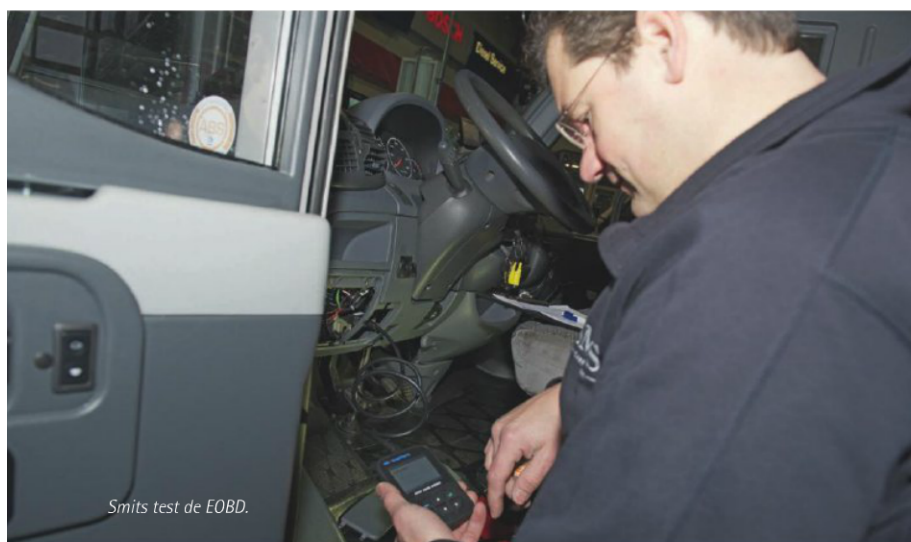
Smits test de EOBD.

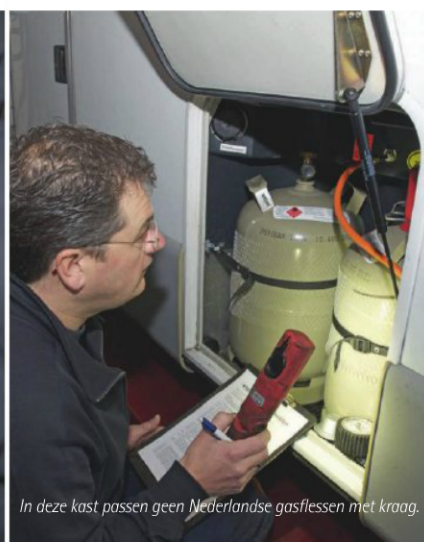
In deze kast passen geen Nederlandse gasflessen met kraag.

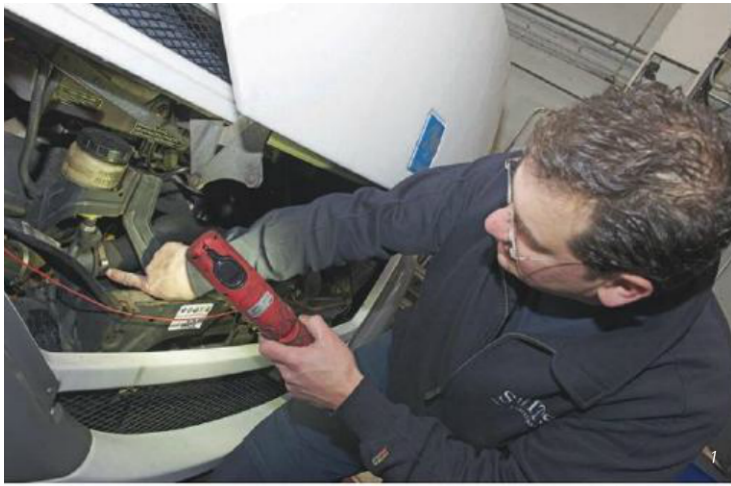
1. De originele slangklep kan niet opnieuw gebruikt worden.

De motorkap gaat open en de distributieriem blijkt vorig jaar vervangen te zijn. Smits wijst de turboslangen aan. "Die worden van binnen iets fettig en zwellen door de druk van 0,8 bar op", legt hij uit. "Door die combinatie kunnen ze nog wel eens losschieten." De originele slangklemmen kun je niet opnieuw gebruiken en een tie-wrap is te zwak. "Dus zorg er altijd voor dat je enkele slangklemmen bij je hebt", is zijn afsluitende advies.

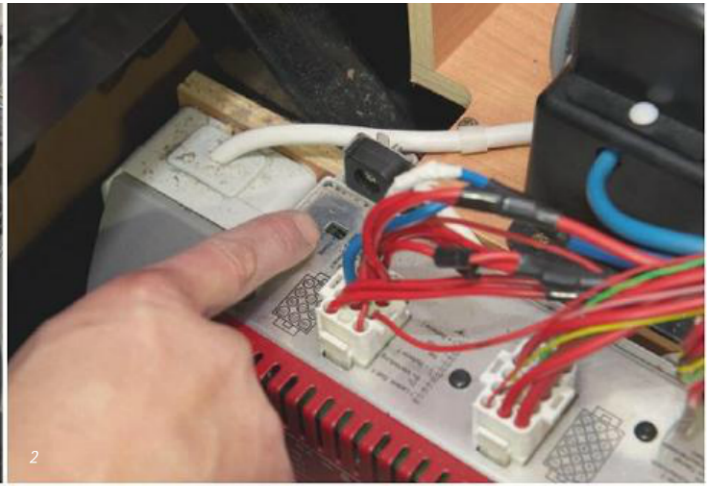
2. Smits schakelt de acculader om van lood/zuur naar gel.

De camper wordt aan de stroom gelegd en de keurmeester meet de spanning op verschillende plaatsen. Zo blijkt dat de startaccu keurig meegeladen wordt. Maar ook dat de lader voor de boordaccu op lood/zuur staat, terwijl Smits toch echt een AGM-versie op de accuslede aantrof. "Schakelaar om en de gel-accu wordt vanaf nu weer optimaal geladen", legt hij uit. De gaskookplaat wordt getest en blijkt in orde en ook de vochtmeting levert geen verrassingen op. Wel wijst Smits op het grote Remis-dakluik dat, zo weet Smits uit ervaring, vaak tot problemen leidt. Allereerst doordat het regelmatig lekt, maar dat is hier niet aan de orde. Maar ook doordat de rubberen rand aan het kunststof luik plakt, waardoor er weerstand bij het openen ontstaat en het mechanisme uiteindelijk stuk draait. "Tijdens het openen altijd even licht met een vinger omhoog drukken", adviseert de keurmeester de eigenaar. "Dat voorkomt een onnodige reparatie." Ook bij

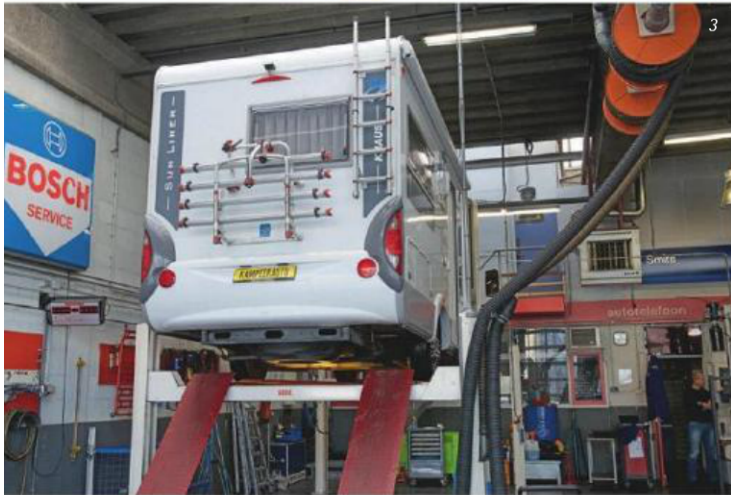
3. Ook van onder wordt de camper grondig geïnspecteerd.

Ten slotte wordt de onderzijde van de camper goed bekeken. De bodem blijkt van betonplex. "Herkenbaar aan de bordeaux-rode kleur. Het is duurzamer dan multiplex, dat in goedkopere campers gebruikt wordt", zo sluit Smits de inspectie van de onderzijde af.

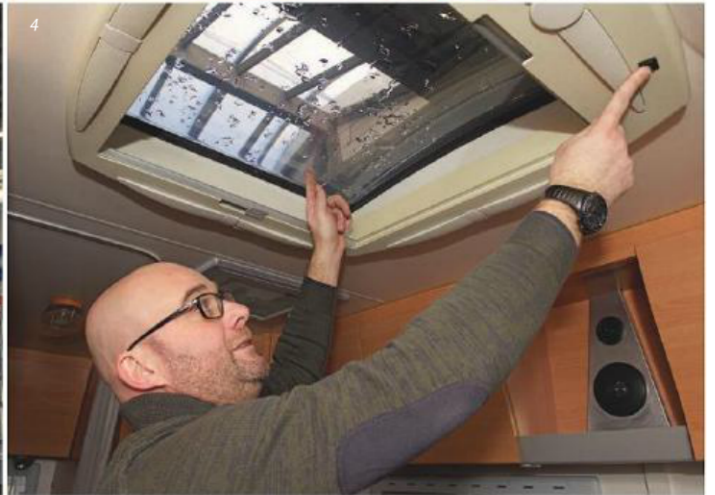
4. Even licht met een vinger omhoog drukken, voorkomt een onnodige reparatie.

Even licht met een vinger omhoog drukken voorkomt een onnodige reparatie

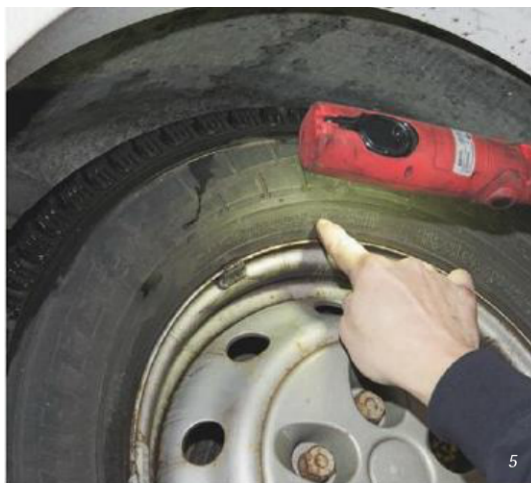
5. De dot-code verradt het productiejaar 2006.

De dot-code op de achterband vermeldt namelijk het productiejaar 2006, tegen 2009

aan de voorzijde. "Dit terwijl de achterbanden veruit de zwaarste last dragen", is zijn verklaring. Het rubberen ventiel rechtsvoor, geschikt tot circa 4 bar, vertoont scheurtjes en moet worden vervangen. "Vervang ze het liefst allemaal en dan door stalen versies, die >>

aan en die zal er bij de volgende beurt af moeten. De leeftijd van de banden leidt ook tot een advies. "Of voor en achter verwisselen, of achter nieuwe plaatsen", stelt Smits.

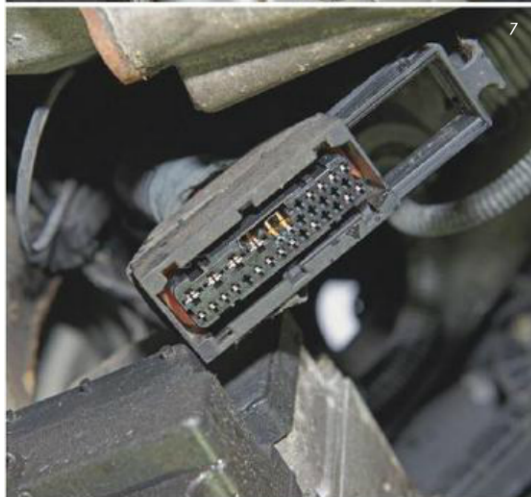
7. Corrosie op de contactpunten van de ABS-stekker.

zorgt vocht in een lekkende stekker voor corrosie op de contactpunten. "Elk jaar even loshalen en inspuiten met wat contactspray", adviseert Smits Wiegers. De remschijven voor glimmen naar behoren, achter zijn remtrommels gemonteerd. Links loopt deze

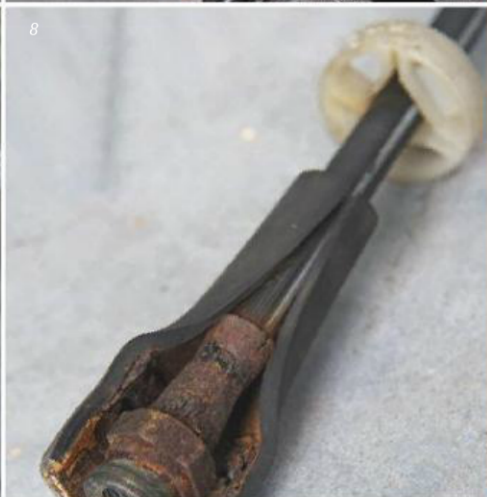
8. ondersteboven gemonteerde beschermhoezen houden vocht vast.

een bekend Fiat-verschijnsel: de beschermhoezen over de remslang zitten ondersteboven gemonteerd en houden vocht vast.

"Wegsnijden", stelt Smits resoluut.
