*Ron Smits keurt...*

DETHLEFFS BUS II

In de serie goed gebruikt neemt keurmeester Ron Smits een gebruikte camper onder de loep.

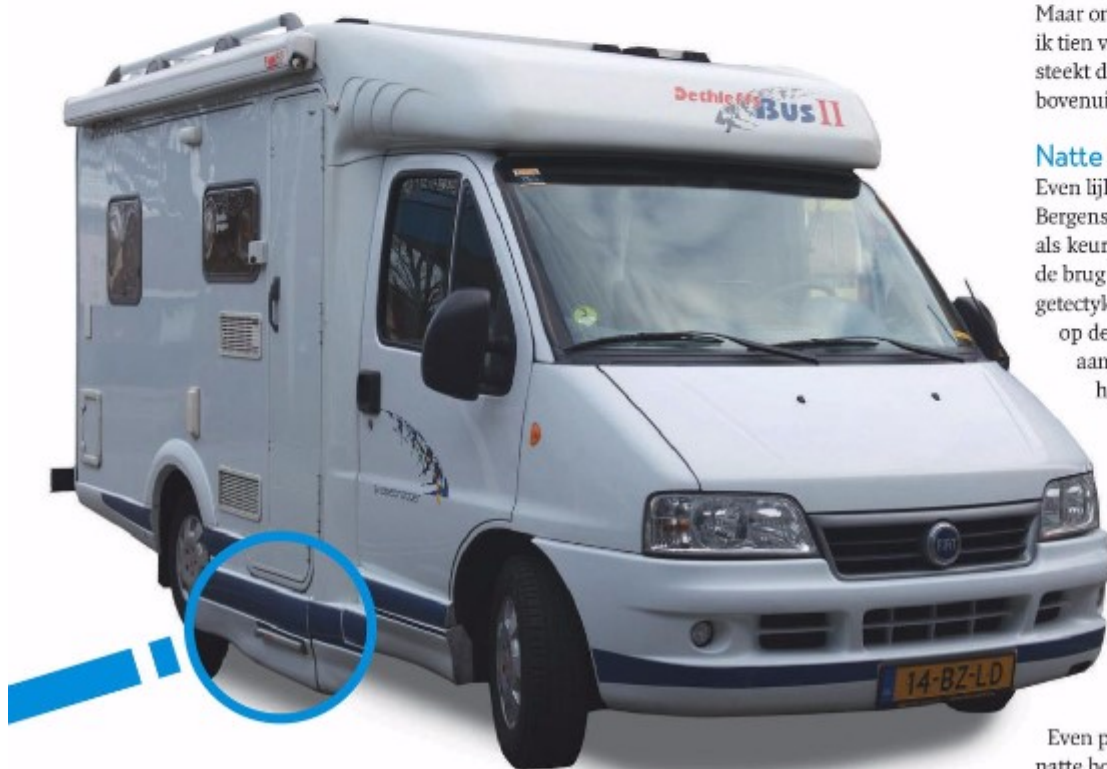
Even lijkt het vertrouwen van de Van Bergens een lelijke knauw te krijgen, als keurmeester Smits de Dethleffs op de brug zet en onbarmhartig aan een getectyleerde kitrand begint te trekken, op de plek waar de rechterzijwand aansluit op de bodemplaat. Want hij weet: vroeg of laat krijg je bij dit soort constructies rotterij.

Regenwater loopt langs de wand, dringt achter de zijskirts langs en ontmoet de bodemplaat, waar het water vanwege de kit niet weg kan. En dus lekker de houten eindvulling van de zijwand intrekt. En inderdaad, ook de Bus II is dit verschijnsel niet vreemd.

Even peuteren is genoeg om een laag natte houtpulp te ontmaskeren. De

leek zou vrezden dat de hele zijwand er zo beroerd aan toe is. Maar Smits stelt gerust. Die wand bestaat uit isolatiemateriaal. Alleen de ingelijmde strook multiplex, bedoeld om onder meer de skirts aan te bevestigen, is verrot. "Zijskirts

erf, die rommel wegkrabben, een stuk hardhout op maat maken en erin lijmen, klaar." Van Bergen heeft de handen niet verkeerd aan het lijf staan en hij heeft niet voor niets een garage bij zijn huis laten bouwen voor de camper. Hij staat derhalve al in de startblokken om de opdracht van Smits uit te voeren.

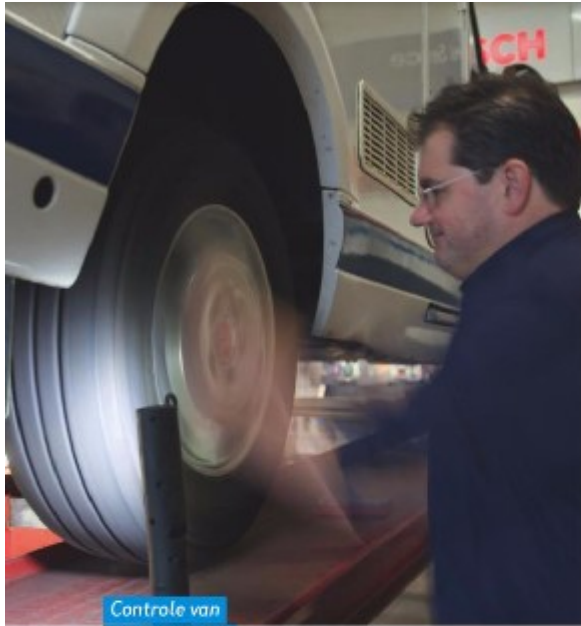
Controle van een wiellager.

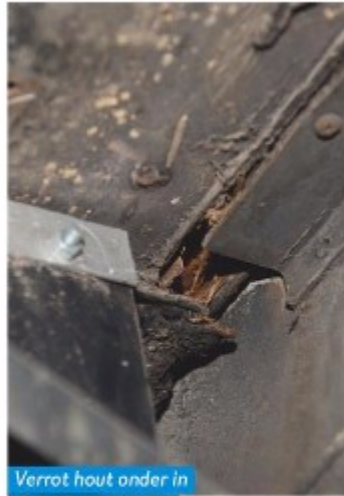
Verrot hout onder in de rechterzijwand.

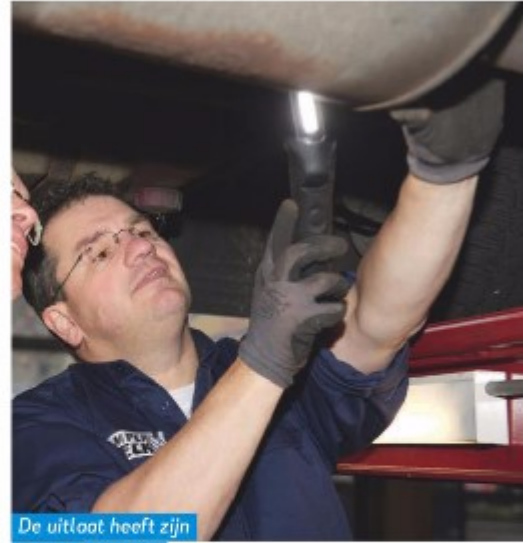
De uitlaat heeft zijn beste tijd gehad.

Terug naar de onderkant van de Bus II. Daar blijkt de hoofd demper van de uitlaat ook aangetast te zijn door het roestspook. Het ding is dubbelwandig en derhalve nog dicht voor de apk. Maar reparatie zit er wel aan te komen. Smits heeft alvast een tip. Dethleffs heeft de Bus II een AL-KO-chassis meegegeven, waarmee de camper lager en stabiel op de weg ligt. Keerzijde is wel dat de standaarduitlaat niet past en de fabrikant er een pijpenwinkel naar eigen ontwerp onder heeft gemonteerd. "Vervanging kost ergens tussen de 500 en 700 euro", weet Smits. "Terwijl

je met de Ducato-uitlaat voor zo'n 200 euro klaar bent. Je kunt ook de originele uitlaat aanpassen. Dat maakt nogal wat uit."

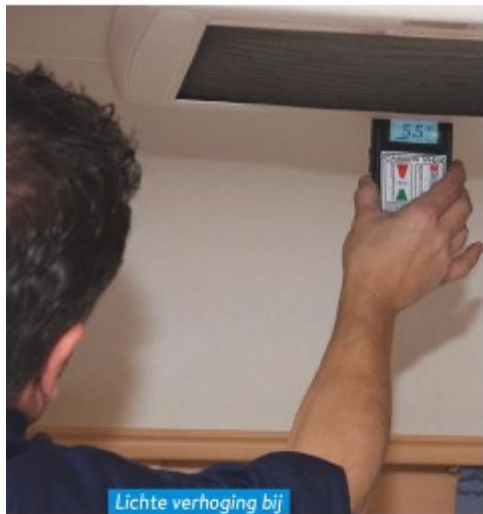
Lichte verhoging bij de vochtmeting.

De vochtmeting brengt twee verdachte plekjes in het plafond aan het licht ter plaatse van de verbinding tussen dakplaat en kunststof kap boven de cabine. Ongetwijfeld een gevolg van de vergane kit, die Smits op het dak heeft ontdekt. "Ik wist al dat ik daarmee aan de gang moet", bekennt Van Bergen. Dat de lijst problemen kort is gebleven, stemt het echtpaar zeer tevreden. "Over tien jaar zijn we 80. Dan houdt het wel op, lijkt me. Maar tot die tijd moet hij nog mee blijven doen." Van Smits mag het. 🚐

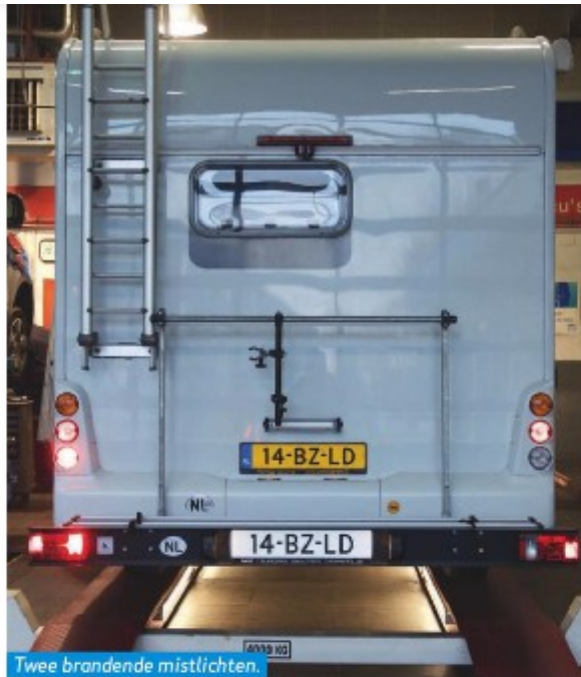
Twee brandende mistlichten. Dat mag niet van de wetgever.

Aan de achterzijde blijkt de Bus II in overtreding. Het mistlicht van de camper zelf en die op de lichtbalk aan de permanente fietsendrager branden allebei. En dat mag niet. Afkeerpuntje voor de apk, stelt Smits. Nu we onder de brug vandaan zijn, valt op hoe strak en glimmend de Dethleffs er bijstaat. Hier

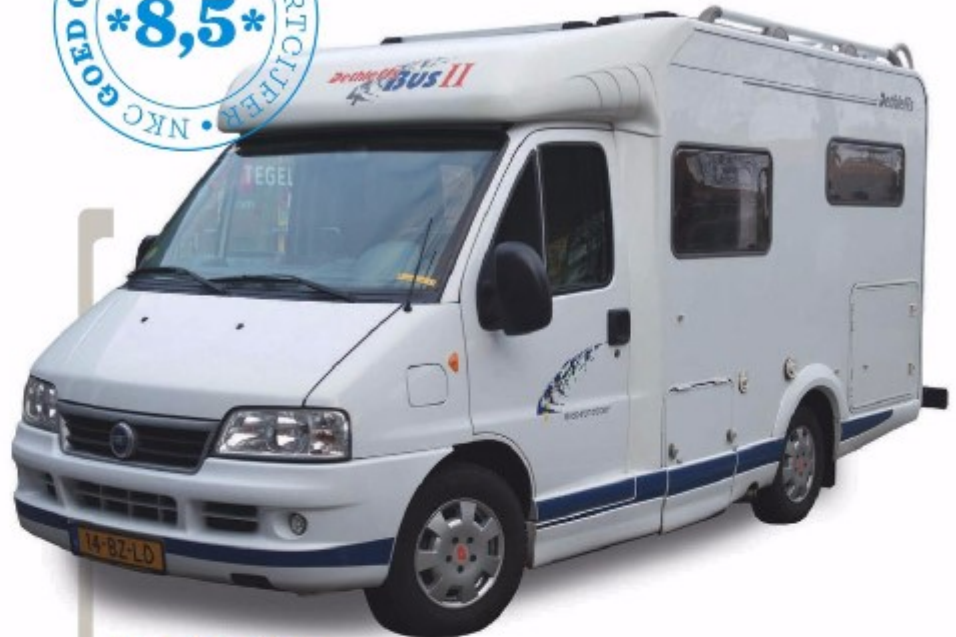
zijn de zegeningen van een eigen garage te zien, waarin de lak nauwelijks de kans krijgt dof te worden. Het geoeffend oog ontwaart slechts een licht deulje in de linkerszijwand en een scheurtje in de achterbumper.

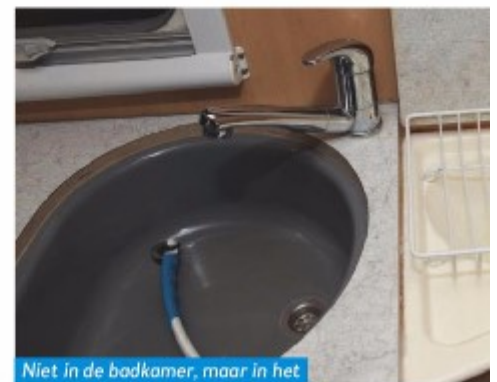
Niet in de badkamer, maar in het keukenblok: het wasbakje.
