Ron Smits keurt...

VW LT 35 KARMANN MISSOURI

In de serie Goed gebruikt neemt keurmeester Ron Smits een gebruikte camper onder de loep.

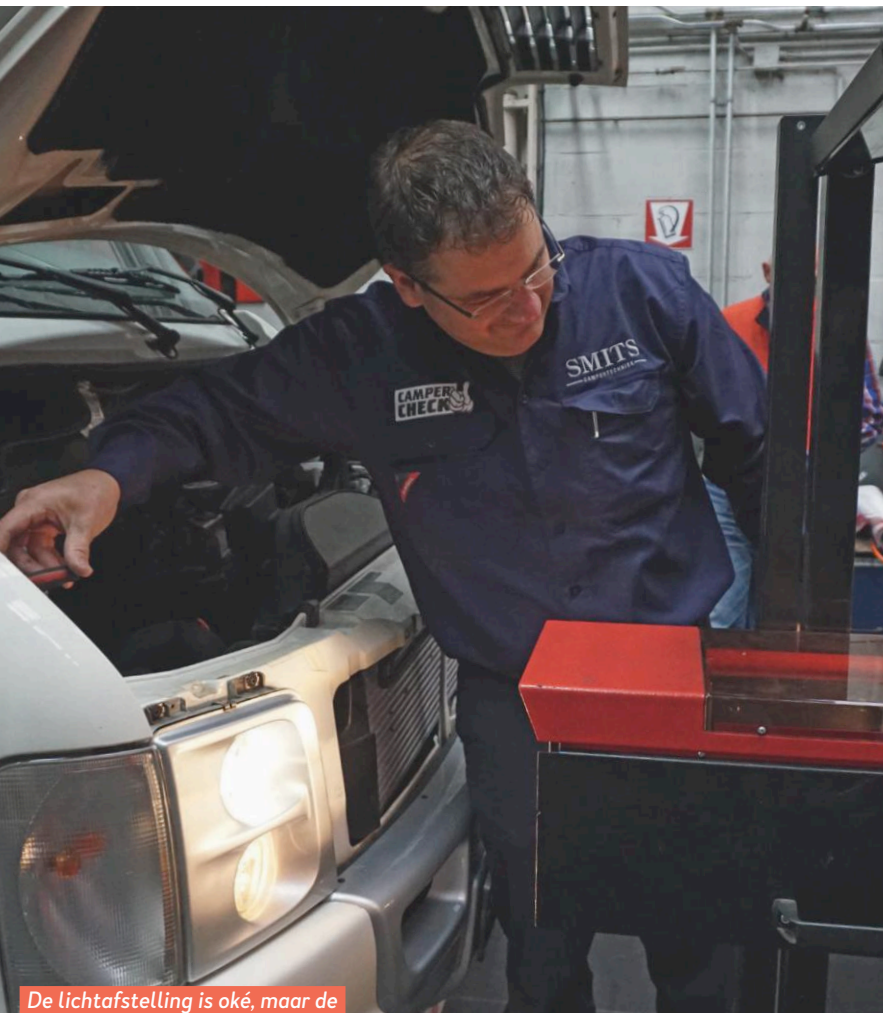
De lichtafstelling is oké, maar de hoogteregeling niet.

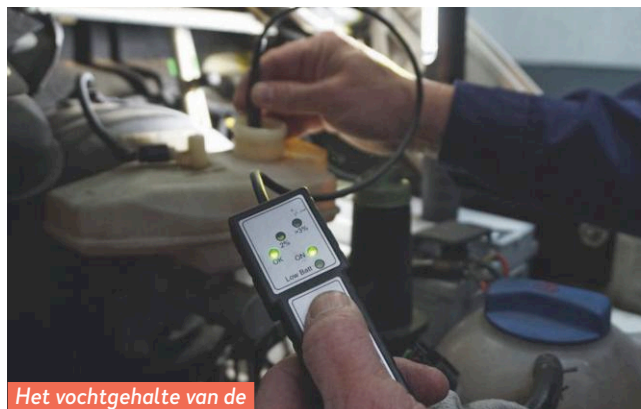
Het vochtgehalte van de remvloeistof is niet te hoog.

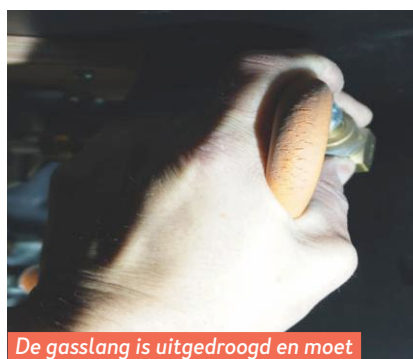
De gas slang is uitgedroogd en moet worden vervangen.

De gasflessenruimte bevat een aluminium gasfles met buitenvulling, een afblaasventiel en een crashsensor. Helemaal in orde dus. Smits inspecteert de koppelingen op lekkage met de plantenspuit: ook daar is niks mis mee. De rubberslang lekt weliswaar niet, maar blijkt volkomen uitgedroogd. Smits: "Dit leidt tot afkeuring van de gehele gasinstallatie. De slang moet worden vervangen, anders kan ik er mijn sticker niet opplakken." Hij maakt het gelijk in orde. Smits perst de leidingen vervolgens af en dan is het tijd voor de koffie: minstens tien minuten pauze dus.

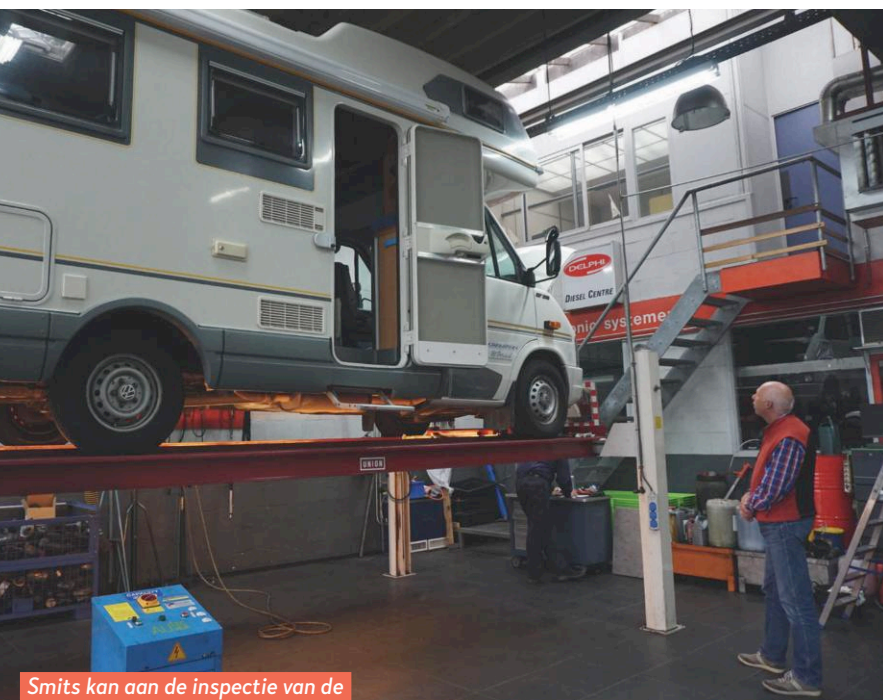
Smits kan aan de inspectie van de onderzijde beginnen.

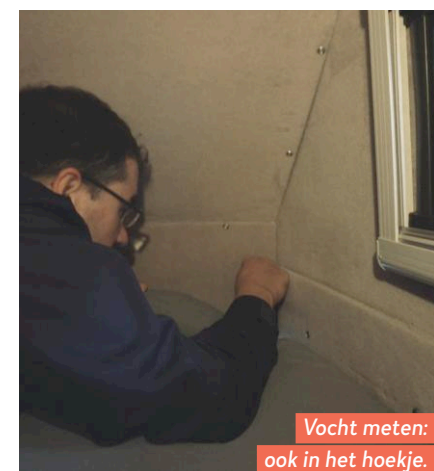
Vocht meten: ook in het hoekje.

in de alkoof en daar zijn de eerste piepjes te horen: zowel het raampje rechts als links in de alkoof hebben last van een lichte verhoging van rond de 5. Geen groot alarm, maar toch... Dat groot alarm komt onverwacht toch nog: rond één hoek van het dak slaat de meter uit naar 11,2. Kuiper: "Dat nieuwe dakluik heb ik er zelf ingezet en ik ben kennelijk toch te zuinig geweest daar met de kit. Een mooi klusje voor deze

Uiteindelijk komt de vochtmeter uit zijn huisje en gaat Smits aan de gang. Systematisch maakt hij met de meter een rondgang door het interieur. De meter geeft steeds geruststellend een waarde rond de 1 à 2 aan, terwijl 5 de gevarenzone zou inluiden. Smits klimt

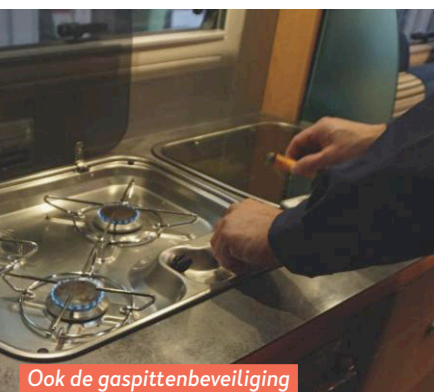
Ook de gaspittenbeveiliging blijkt naar behoren te werken.

gaspittenbeveiliging en de oplader op hun werking. Zoals te verwachten: alles functioneert prima.

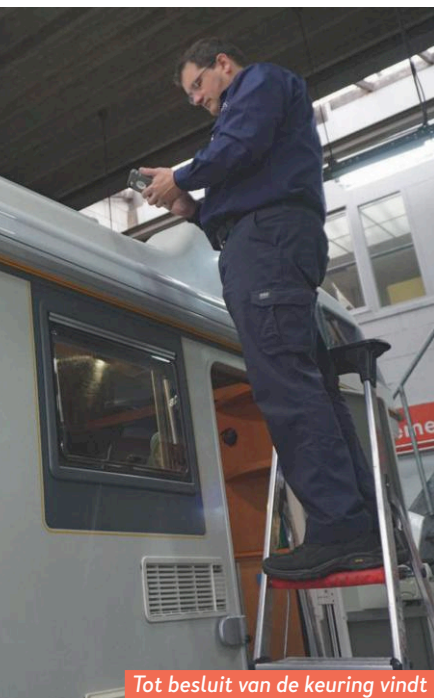
Bij de dakinspectie treft Smits een mooi, schoon en glad oppervlak, maar de alkoofraampjes hebben inderdaad een danig verweerde kitnaad. Hiermee is een eind gekomen aan de campercheck. Smits gaat een uitdraai van de computer maken, zodat alle punten zichtbaar op papier komen.

Tot besluit van de keuring vindt de inspectie van het dak plaats.

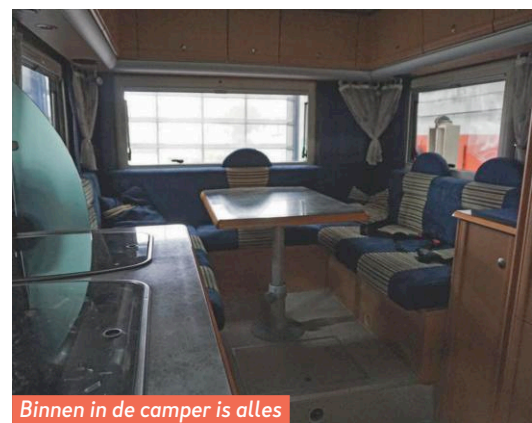
Binnen in de camper is alles spic en span.
