Ron Smits keurt ...

HYMER B 544 CLASSIC

**Een glimmend gepoetste Hymer-integraal komt het terrein van Smits Campertech-
niek in Ede oprijden. Deze Classic-uitvoering met de instap achter is van Francé (61)
en Berry (62) Berkvens uit Asten, die zich vrolijk maar toch enigszins gespannen
melden bij de keurmeester. Zijn conclusie: een PLH'tje.**

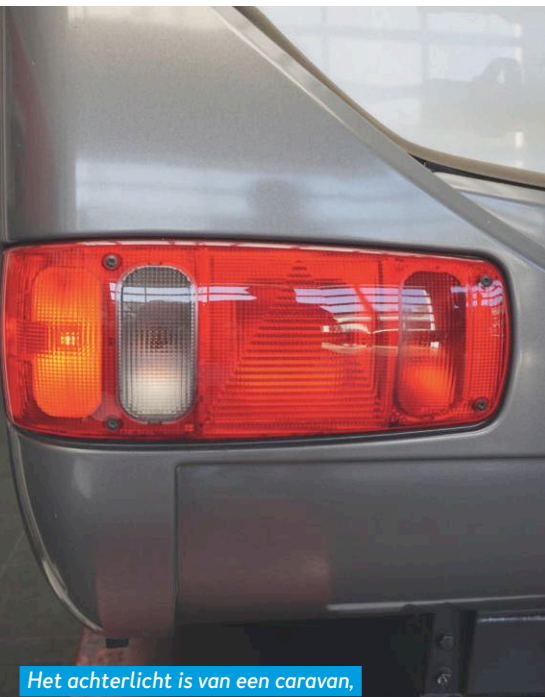
test Smits een groot aantal dingen visueel of handmatig, zoals het abs-controlelampje, het camerasysteem, de claxon en de veiligheids-gordels. Ook de verlichting rondom wordt gecheckt. Alles is dik voor mekaar, maar toch komt er een kritische opmerking van de keurmeester, die niets ontgaat. Smits: "Het linker achterlicht is van een caravan. Hij

Het achterlicht is van een caravan, te zien aan de reflectordriehoek.

heeft een geïntegreerde driehoek en dat is wettelijk niet toegestaan.”

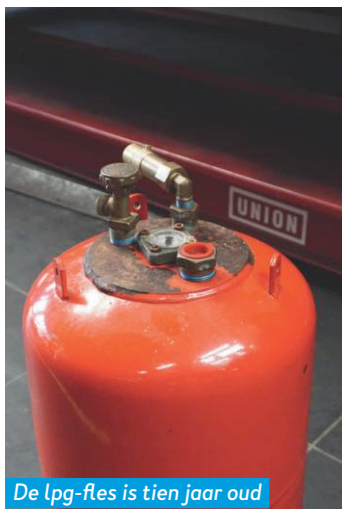
De lpg-fles is tien jaar oud en moet worden gekeurd.

hoog gaat, is die van de gasinstallatie. De knalrode lpg-fles blijkt van het jaar 2007. Tien jaar oud en dus moet de fles worden gekeurd of vervangen. Smits: “Dat is een wettelijke verplichting, die ook voor de verzekering van belang is. Doen dus.” Het matje, dat Berkvens op de vloer van de flessenruimte heeft gelegd, past keurig ... en bedekt de noodzakelijke uitsparing waardoor

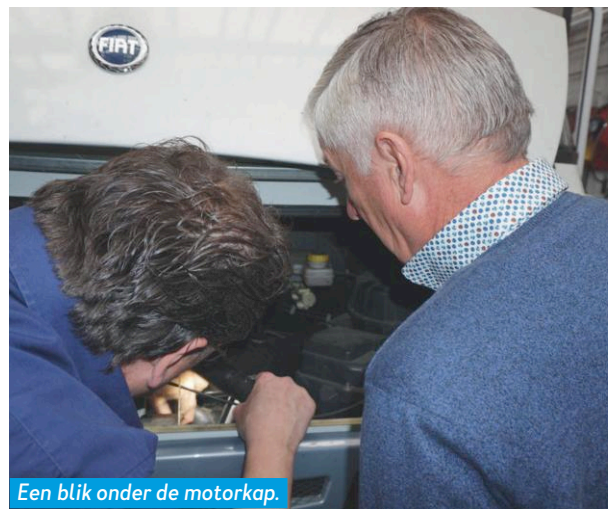
Een blik onder de motorkap.

Alle vloeistofniveaus zijn in orde en ook het vochtgehalte in de remvloeistof is binnen de perken: het groene lampje gaat branden. De slang van de intercooler is nat van de olie. Smits draait de klem aan die de boosdoener is. Hij voelt ook of de startaccu goed vast staat, waarbij blijkt dat het accuplateau op één punt los staat. Niets ernstigs, maar een laspuntje moet dit verhelpen, voordat de boel echt loskomt, met accu en al. De laatste check voordat de brug om-

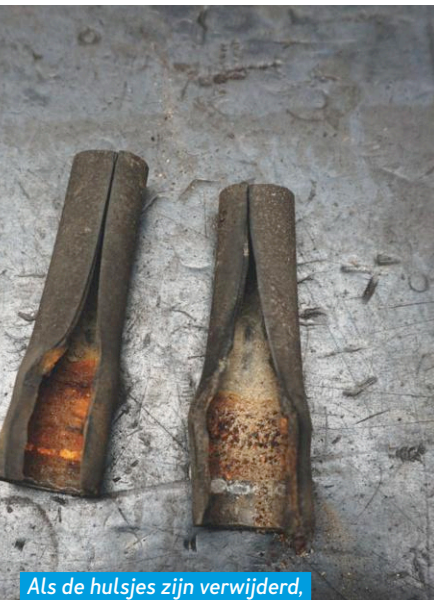
Als de hulsjes zijn verwijderd, is de roest duidelijk te zien.

zowel de wiellagers als de fuseekogels en de spoorstangkogels zijn prima in orde, dus daar ligt het niet aan. Smits snijdt de rubber hulsjes rond de leiding van de remslang in, om te kijken of er roest onder zit. En jawel hoor, dat is er in ruime mate. Helemaal doorsnijden dus en verwijderen. Smits: "Een typisch

Fiat-euvel. Door de hulsjes kan vocht niet weglekken, met roest als gevolg. Die zouden er eigenlijk helemaal niet moeten zitten."

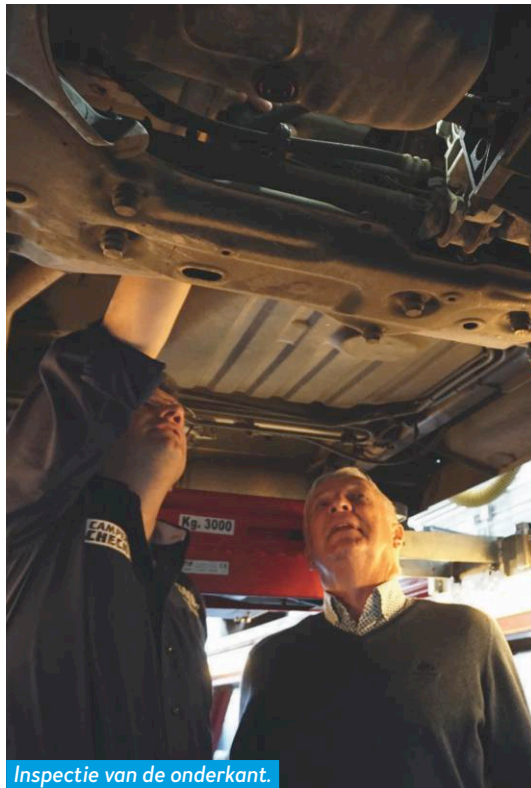
Inspectie van de onderkant.

de bodemplaat. Enig puntje van kritiek van de keurmeester is het ontbreken van spatlappen achter.

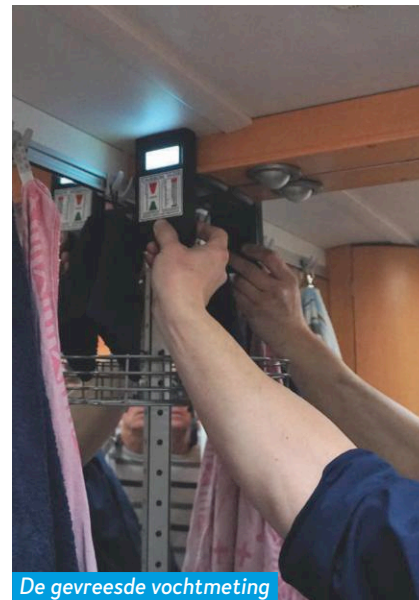
De gevreesde vochtmeting verloopt vlekkeloos.

Berkvens fluistert: "Ik ben benieuwd." Smits hanteert de meter, die boven de 5 gaat piepen, als het foute boel is en er te veel vocht in het materiaal zit. Op alle kritische controlepunten klinkt een geruststellend 1,6 of 2,3, totdat Smits uit de badkamer roept: "Oh jee, 12,5!" Maar direct daarop: "Grapje, het was een washandje!" Een zucht van verlichting is te horen van beide eigenaren. Na de laatste optische controle van het dak komt Smits de trap af en kan het stel geruststellen dat ook dit helemaal in orde is. 🚐

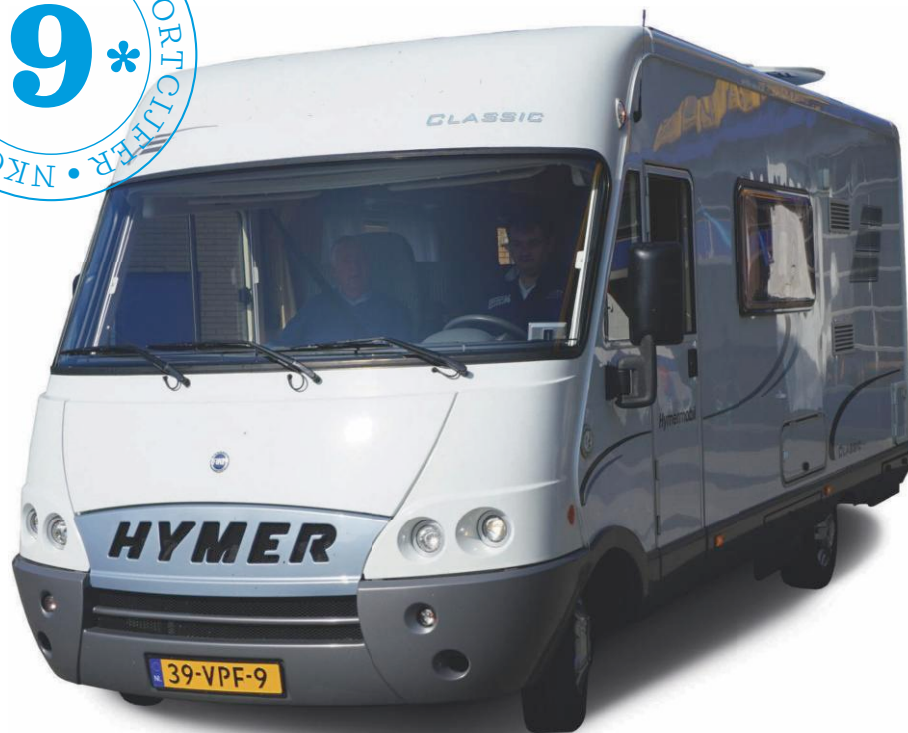
breder exemplaren te kiezen, 225 in plaats van 215. Die passen hier en hebben een hogere loadindex. Dat scheelt 90 kilogram laadvermogen per band." Een alternatief is wielen van 16 inch, waar banden op moeten met nog meer laadvermogen. "Maar die zijn voor dit chassis alleen in aluminiumuitvoering verkrijgbaar, zodat de portemonnee nog verder open moet", aldus Smits. De brug gaat nog een paar slagen omhoog, voor de inspectie van de onderkant. Alles ziet er pico bello uit, inclusief
