## Ron Smits keurt ...

# FRANKIA I 650 FD

In de serie Goed gebruikt neemt keurmeester Ron Smits een gebruikte camper onder de loep.

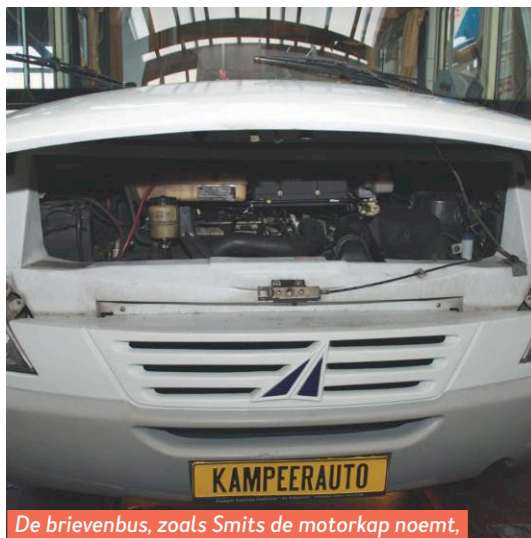
De brievenbus, zoals Smits de motorkap noemt, geeft erg weinig ruimte vrij om te sleutelen.

De motorkap - in Smits’ woorden de brievenbus - gaat open, wat bij deze integraal een zeer beperkt kijkje op het motorcompartiment biedt. Lastig sleutelen hier, maar dat zal toch moeten. De startaccu staat los, doordat een steun is doorgeroest. Dat mag niet volgens de apk-regels. Dat geldt ook voor de kingsize huishoudaccu, die heerlijk makkelijk bereikbaar achter een luik zit. Ook los. Maar dat is hier simpel te

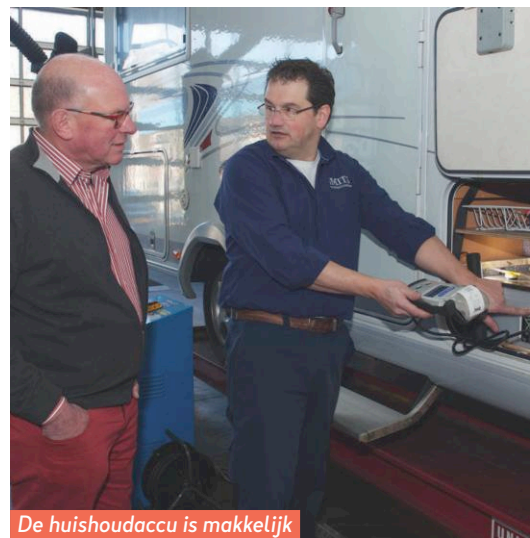
De huishoudaccu is makkelijk bereikbaar achter een klep.

verhelpen met een spanband. Met 180 ampère-uur heeft de accu een flinke capaciteit, maar Martin Wink meldt dat hij na een dag al aardig leeg begint te raken. Smits vermoedt twee oorzaken. De Frankia heeft een compressorkoelkast, die niet op gas, maar op 230 en 12 volt werkt. Betsy en Martin staan doorgaans buiten campings en daar is lang niet altijd 230 volt beschikbaar. Dus moet de accu aan de slag, die dan in 24 uur al door de helft van zijn maximale capaciteit heen is. Terwijl de integraal zich moet behelpen met een bescheiden lader. "Het kan net, maar ik vind dit apparaat wel mager voor zo'n grote accu", zegt Smits.

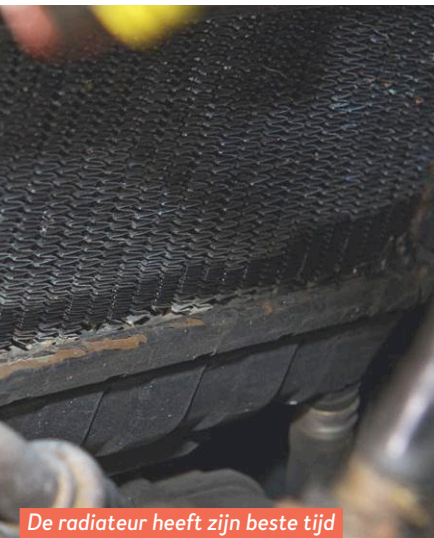
men dat hij helemaal wegrot. De balk zorgt mede voor de stijfheid van het chassis. En over radiateurs gesproken: het rechterexemplaar is lek. “Typisch kwaaltje van deze Ducato’s”, doceert Smits. De koelvloeistof gutst er nog niet uit, maar ook daar moet je niet op wachten. De portemonnee moet ook open voor vervanging van een van de twee ventilatoren. Het lagertje is kapot. En verder zweet de motor een beetje. “Maar zolang er geen druppels olie aanhangen, hoeft je je daar niet druk over te maken”, stelt de keurmeester gerust.

De radiator heeft zijn beste tijd allang gehad.

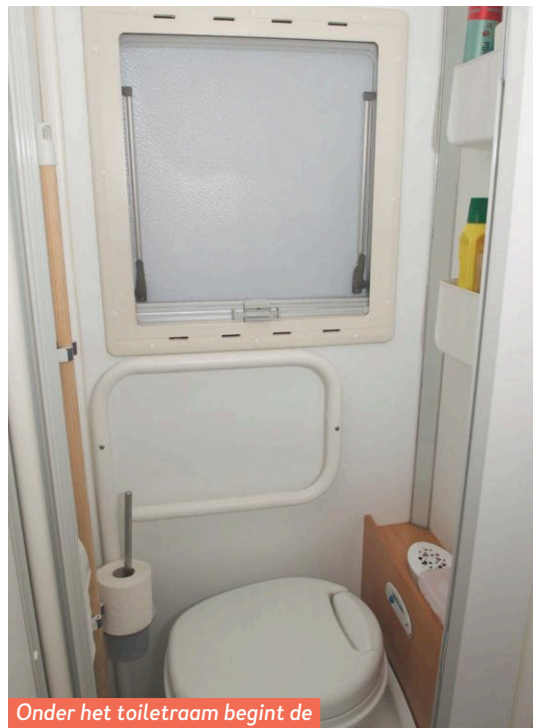
Onder het toiletraam begint de vochtmeter paniekerig te piepen.

Het uur der onaangename waarheid voor veel oudere campers: de vochtmeting. De Frankia slaagt echter met vlag en wimpel. Zo lijkt het althans bij de eerste tientallen metingen rond dakluiken, in hoeken en onder de ramen. "Perfect", mompelt Smits in ongelukkige houding op het bed liggend. Paar tellen later bij het voorste dakluik: "Helemaal niks." Het klinkt haast als met een zweempje teleurstelling. Maar dan duikt hij de toiletruimte in en begint de vochtmeter onder het raampje toch nog opgewonden te piepen. Mogelijk is er enig vocht omdat de twee kort voor de keuring nog hebben gedoucht, maar het kan ook een beginnende lekkage zijn. "Goed in de gaten blijven houden", raadt Smits dringend aan. 🚐

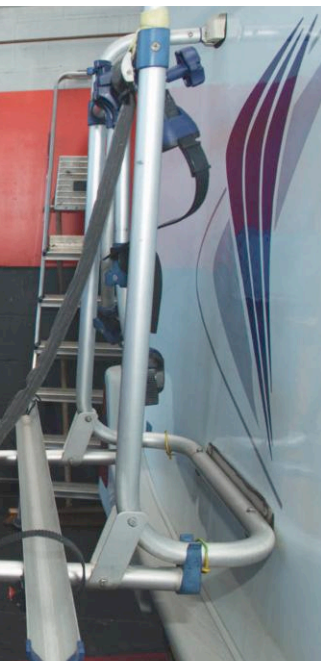
De keurmeester werpt een wantrouwige blik op de fietsendrager en bij een flinke ruk vervormt de achterwand zichtbaar. Dat gaat al vijftien jaar goed, maar Smits houdt niet van dit soort constructies. "Die wand valt nog lang niet op straat, maar hij kan wel losscheuren van het toiletwandje binnen, dat mede de stevigheid bepaalt." Hij adviseert een vaste drager aan de chassisbalken te monteren. De camper heeft vier spiksplinternieuwe vierseizoenbanden, maar wel van een budgetmerk. En ook daar houdt Smits niet van. "Koop nooit zomerbanden van

Plek voor vier fietsen, maar Smits vindt twee al meer dan genoeg.
