## GOED GEBRUIKT

# Volkswagen T3 Westfalia Joker 1

Een rode VW-bus draait het terrein van Smits Campertechniek in Ede op. Het is de Westfalia Joker van Aram van Jaarsveld van 1988 en met 340.000 kilometer op de teller, die deze keer aan een grondige inspectie wordt onderworpen. "Als het niet werkt, is het kapot", moet de keurmeester constateren. Het meeste werkt gelukkig wel.

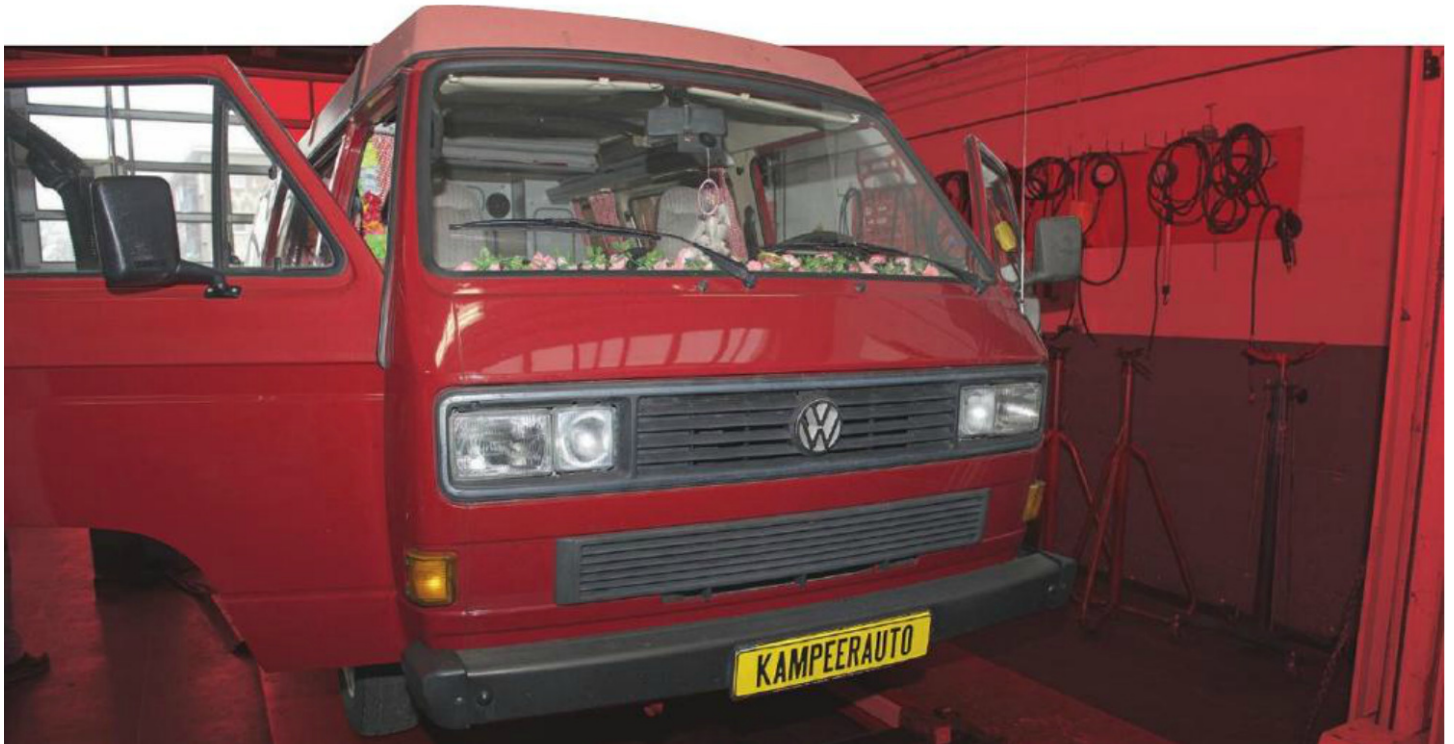
Om de remvloeistof te controleren wordt het dashboard – alwaar de eerste eigenaar een echte pijphouder plaatste – gedeeltelijk gedemonteerd. De meting blijkt niet voor

niets. "Te oud, de meter slaat oranje uit", wijst Smits aan. "Die moet vervangen worden." En hij noteert het vervolgens op zijn checklist. Remvloeistof is hygroscopisch, ofwel wateraantrekkend. Als er water bij komt, kunnen er bij veelvuldig remmen in de bergen waterdampbellen ontstaan in de verzadigde remvloeistof. In tegenstelling tot vloeistof laat damp zich eenvoudig samenpersen. "En zo kun je dus door je remmen heen trappen", legt Smits uit.

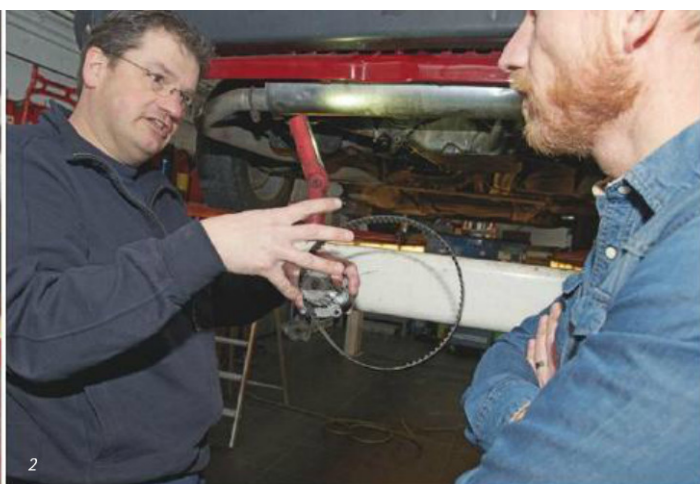
Vervolgens vult hij ruim twee liter koelvloeistof bij. Helaas tevergeefs, zo blijkt. "Koelvloeistofslangen vervangen is geen overbodige luxe", zo klinkt het understatement van de eigenaar. De motor, van het type dat onder andere in de Golf rechtopstaand is gemonteerd, zit achter in de Transporter in een liggende positie. Dit zorgt voor een overmatige spanning en slijtage van het voorste brandstofpomplager. Na het starten blijkt ook de krukspoelie te slingeren, wat Smits tot het advies brengt om zo min mogelijk met

1. Het instrumentarium van de standaard lpg-installatie.
2. Met onderdelen legt Smits het probleem van de kromme krukaspoelie uit.
3. Origineel is vaak goed, maar niet als het gaat om het afblaasventiel.
4. Smits inspecteert de wielen door ze rond te draaien.
5. Het plaatwerk zit grotendeels goed in de lak.
6. Het originele tentdoek verkeert in goede staat.
7. Smits inspecteert het wiel door er op verschillende punten aan te wrikken.
8. De vlammen doven niet als de gastoevoer sluit.
9. Het eerste ontwerp van de VW Transporter van de Nederlander Ben Pon in 1947.

de wagen te gaan rijden. "De VW-dealer zal veelal een motorvervangings voorstellen, maar het met een kans van 95 procent van slagen ook nog wel relatief goedkoop te repareren. Mocht de motor alsnog stuk gaan, kan vervanging altijd nog", zo krijgt Van Jaarsveld te horen. Zodra ze vrij hangen, inspecteert Smits de wielen, door ze rond te draaien en door op verschillende punten eraan te wrikken. Links-

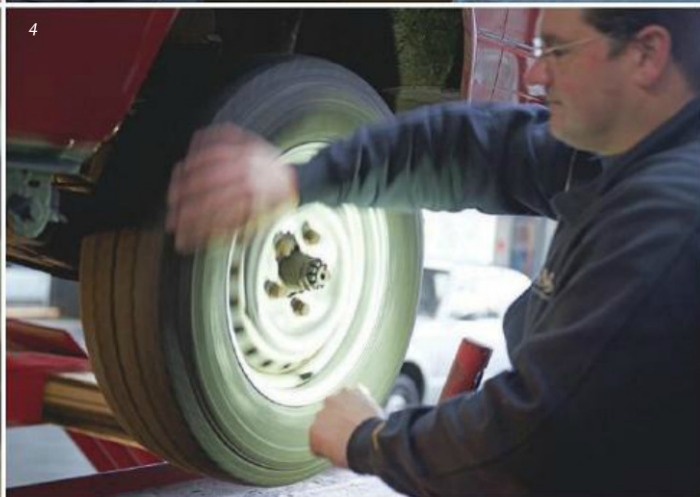
voor moet de bovenste fuseekogel vervangen worden en rechtsachter moet de remtrommel los, omdat het lager te veel speling heeft en de rem aanloopt.
