Ron Smits keurt...

WINGAMM OASI 500

Ron Smits:
'Deze camper is technisch dik in orde'

In de serie Goed gebruikt neemt keurmeester Ron Smits een gebruikte camper onder de loep.

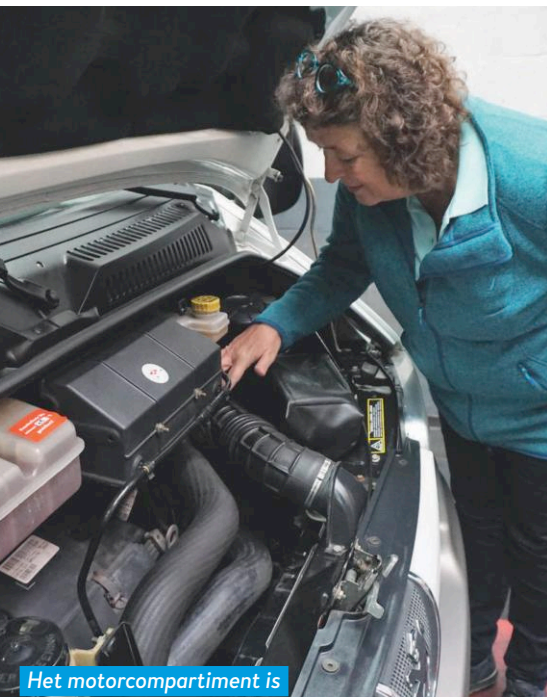
Het motorcompartiment is blinkend schoon.

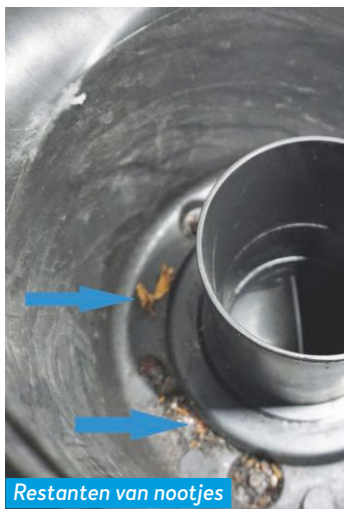
Restanten van nootjes in de luchtfilterruimte.

meester is inmiddels druk bezig met inspectie van de diverse vloeistofniveaus en heeft ook muizenkeutels ontdekt. Daarom haalt hij het luchtfilter eruit en ja hoor, op de bodem van het filterhuis liggen de restanten van een feestmaal. Smits: "Het is heel belangrijk om een luchtfilter te plaatsen met een stalen binnenrooster. De muis vreet zich een weg door het papier, wordt niet gestopt door een metalen rooster en valt in de opening naar de turbo. Dat heeft niet alleen fatale gevolgen voor de muis, maar kan dat ook hebben voor de turbo. En dat is een kostbare grap."

De etensresten worden vakkundig opgezogen en het filter teruggeplaatst, waarna Smits op verzoek van Stork de plek aanwijst waar de botsknop zit. In geval van een harde klap, schakelt deze

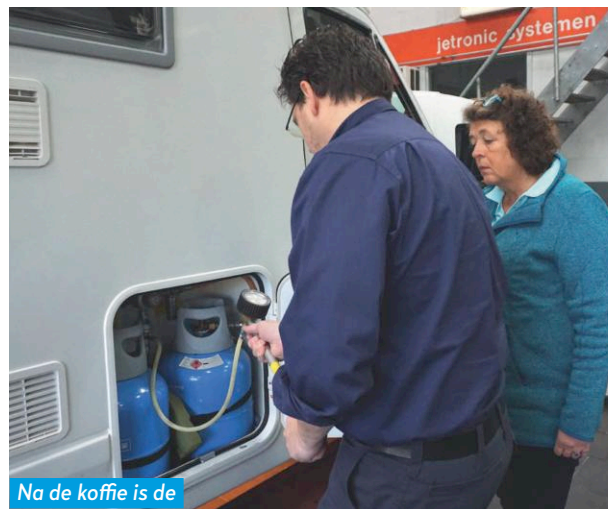
Na de koffie is de druk nog steeds 150 millibar.

De gasinstallatie wordt gecheckt met de plantenspuit en de leidingen onder druk gezet. Alles is gasdicht aangesloten en van een correcte datum en zelfs een drukregelaar met een crashsensor en een filter ontbreken niet. Nu alleen na tien minuten even kijken of de druk nog steeds 150 millibar is, dus tijd voor koffie.

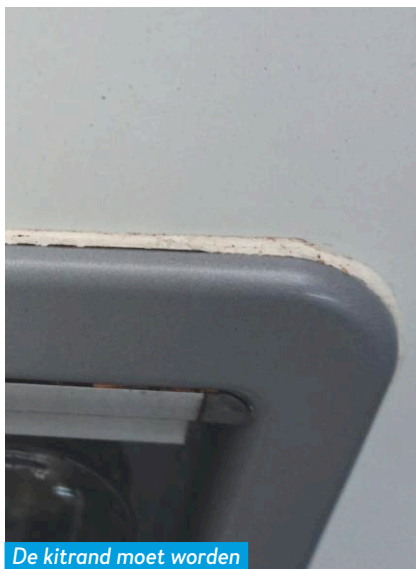
De kitrand moet worden aangepakt voordat het misgaat.

Door de monocoque-opbouw - kunststof uit één stuk - kent deze camper vrijwel geen naden en kan dus nauwelijks lekken. De enige naden zijn de kitnaden van de ramen en het dakluik. De hoogste stand van de vochtmeter komt dan ook niet boven de twee, waar vijf de gevarezone inluidt. De inspectie van de kitnaden geeft aan dat deze op een aantal plekken begint los te raken, zodat er iets moet gebeuren, voordat het lekkage wordt. Zo komt een eind aan de keuring en is de glimlach van Stork inmiddels vervangen door een brede grijns van oor tot oor. Tijd dus voor de lunch, de nabespreking en de uitdraai van het digitale rapport met foto's, zoals Smits dat aan alle campercheckklanten verstrekt. 🚐

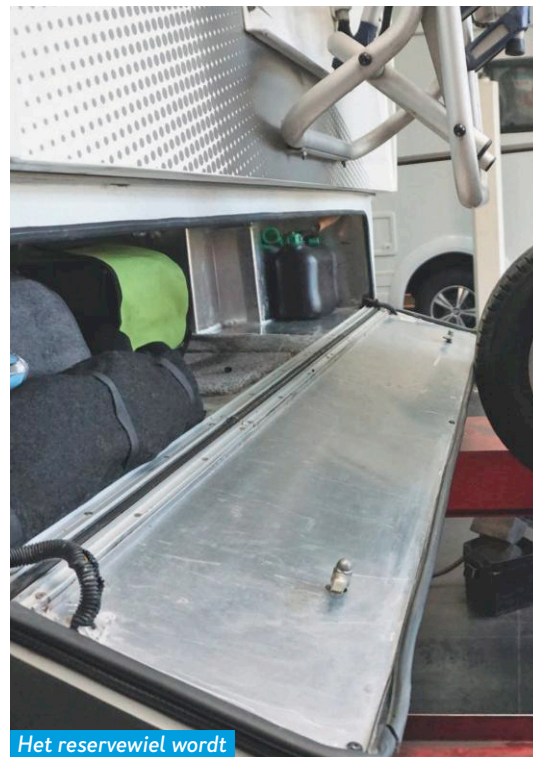
Het reservewiel wordt ook op spanning gebracht.

er nog pico bello uit en ook de banden doorstaan de kritische blik van de keurmeester glansrijk. Niet vreemd, want ze zijn gloednieuw en van een topmerk. De reserveband, die keurig verborgen zit in de achterbumper, is net zo oud als de camper zelf, maar dat is niet erg. Wel moet 'ie goed op spanning worden

gebracht, want ook met een halfvolle reserveband kom je niet ver. Bij het naar binnen stappen valt de ruimte in deze kleine camper op. Dat komt voornamelijk door het unieke hefbed, dat tegen het plafond aangeplakt lijkt. Ook een verbazingwekkend ruime badkamer met alles erop en eraan ontbreekt niet. De gaspittenbeveiliging, de koelkast, de verwarming en de oplader worden op hun werking gecontroleerd: alles dik in orde.

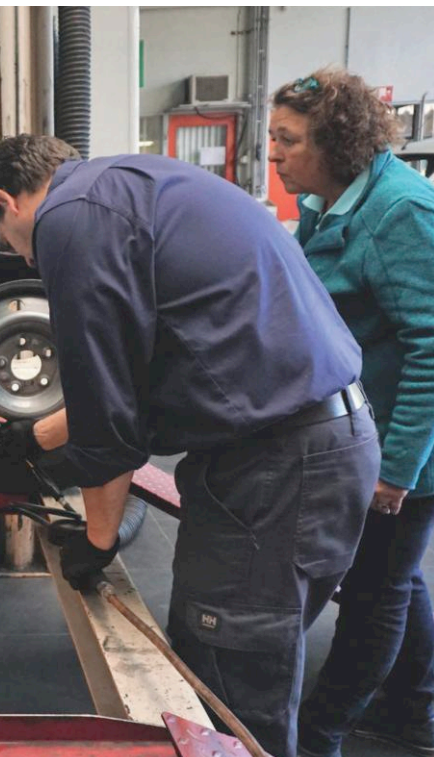
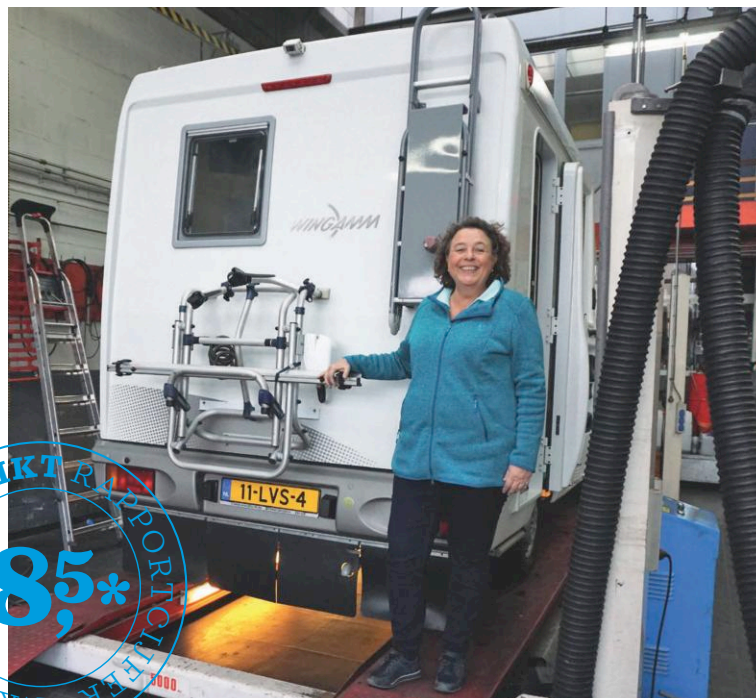
Ook beide remschijven zijn flink door roest aangetast. De wielen moeten er dus bij een volgende beurt af om te kunnen kijken of de schijven nog genoeg dikte over hebben. In dat geval is afdraaien een optie, anders moeten ze worden vervangen. De onderkant van deze twaalf jaar oude camper ziet

De hoogste stand van de vochtmeter komt niet boven de twee, terwijl vijf de gevarezone inluidt

*Het afdraaien van de **remschijven** is mogelijk een optie, anders moeten ze worden **vervangen***
