*Ron Smits keurt...*

# DETHLEFFS ADVANTAGE T 6611

**Een keurig in de lak zittende halfintegraal arriveert voor de keuring bij Ron Smits Campertechniek in Ede. Tijdens de inleidende schermutselingen met koffie lijken Ronny (51) en Bianca Pluk (49) wat gespannen. Over een uurtje of drie weten we meer, dus aan de slag.**

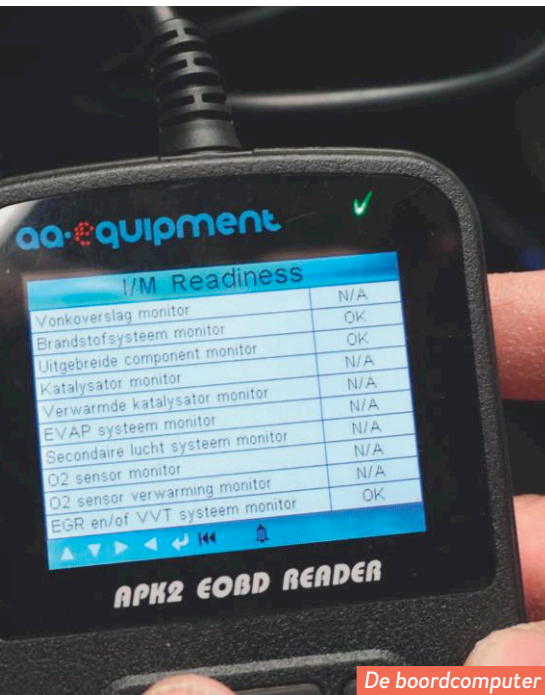
De boordcomputer wordt uitgelezen.

De computer wordt uitgelezen en geeft de geheimen van de motor prijs: niks bijzonders. Het lampje van de airbag blijft continu branden, een euvel dat moet worden opgespoord met een diagnoseapparaat. Die geeft aan dat het signaal van de gordelspanner niet in orde is. Dat kan ook niet, want de verbindingsstekker is op een of andere manier losgeraakt. Aankoppelen en ... het lampje brandt niet meer.

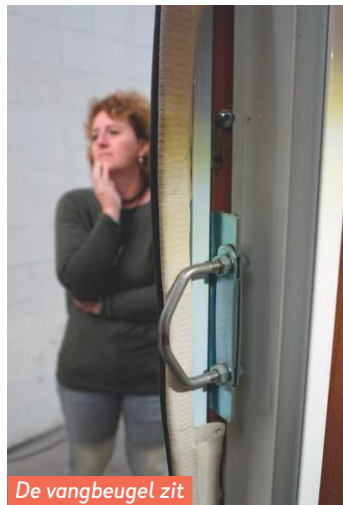
De vangbeugel zit een beetje los.

Ronny Pluk geeft aan dat de toegangsdeur al een tijdje niet lekker sluit. Of Smits hier even naar kan kijken. Hij bekijkt de boel en ziet direct dat een scharnier krom is en dat de vangbeugel aan de zijkant los zit. Smits: "Dat is een apk-dingetje, want deuren moeten normaal sluiten voor de veiligheid. Dit moet dus snel worden aangepakt." De accu onder de bijrijdersstoel blijkt niet van het type onderhoudsvrij en moet dus ongeveer één keer per jaar worden bijgevuld met gedemineraliseerd water. Lastig, want dan moet de stoel eruit. Maar pas echt kwalijk is dat de accu geen beluchting heeft naar buiten. Smits: "Tijdens het bijladen loopt niet alleen de spanning op naar 14 volt, maar stijgt ook de temperatuur. Hierdoor kan knalgas ontstaan. Dat

Zo is er aan deze keuring toch een redelijk happy end gekomen. Hoewel reparatie ter plekke standaard geen onderdeel van de keuring is, kan Smits een aantal urgente zaken meteen aanpakken. Zo monteert hij een nieuw lekbakje en wordt een afvoerslangetje aan de accu gekoppeld met een doorgang naar buiten. Als hij probeert de sluiting van de deur provisorisch in orde te maken, blijkt dat er een nieuw slot in moet. Dat lukt niet ter plekke. 🚐

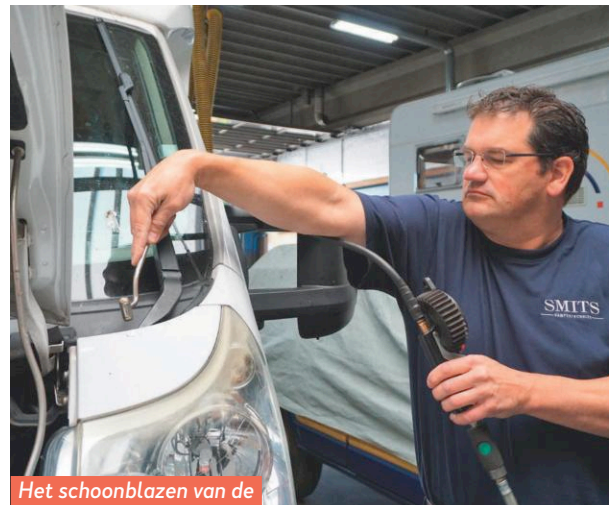
Het schoonblazen van de afvoergaatjes.

Het bekende Fiat-euvel, het afvoeren van regenwater en het dichtslibben van afvoergaatjes, wordt bij het openen van de motorkap direct zichtbaar. De roest op het afvoerplaatje is niet fraai, maar erger is dat de elektronica van het gasklephuis de volle laag krijgt, met als gevolg het risico op storingen. Montage van een soort lekbakje van 70 euro kan dit voorkomen. Nog simpeler is het om de afvoergaatjes rechts en links in de goot in ere te herstellen. Kwestie van

vuil verwijderen en doorblazen. Maar ja, dat moet dan wel regelmatig gebeuren. Het wordt tijd voor een bakkie, dus perst Smits het gassysteem af op 150 millibar, om vervolgens een kwartiertje pauze te hebben. De druk is daarna niet afgenomen, dus kunnen de gasfles en de drukregelaar weer worden aangesloten. Voor de zekerheid nog even met de plantenspuit met zeepsop eroverheen,

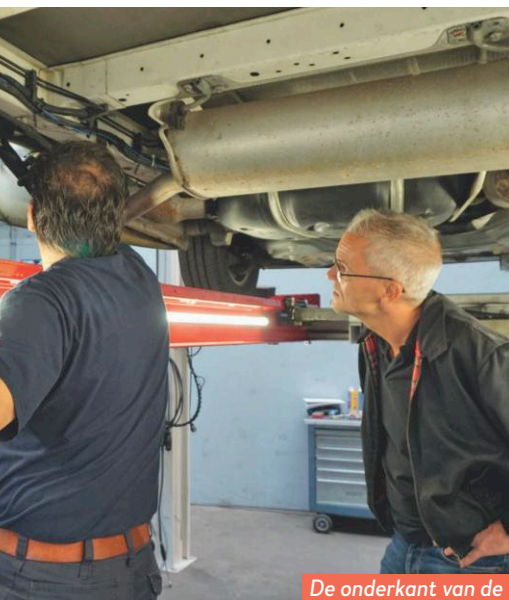
De onderkant van de camper blijkt puntgaaf.

De brug gaat omhoog, zodat de onderkant kan worden geïnspecteerd: puntgaaf. Opvallend zijn de mooie spatlappen achter, die voorzien zijn van een speciale structuur, zodat er minder nevel ontstaat voor achterliggers. Maar dan moet natuurlijk wel de hele band worden afgeschermd en dat is hier niet het geval. De schade aan de achterskirts

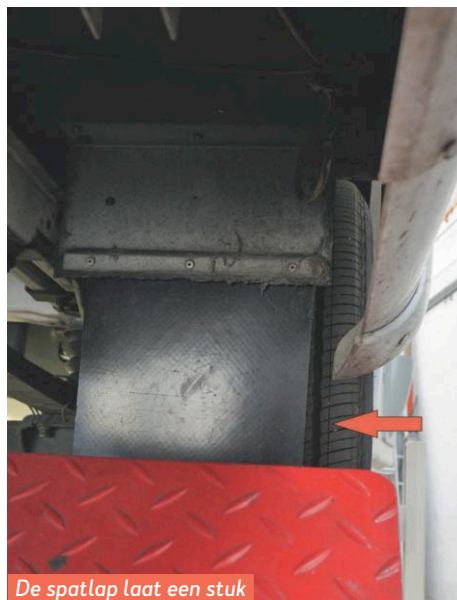
De spatlap laat een stuk van de band vrij.

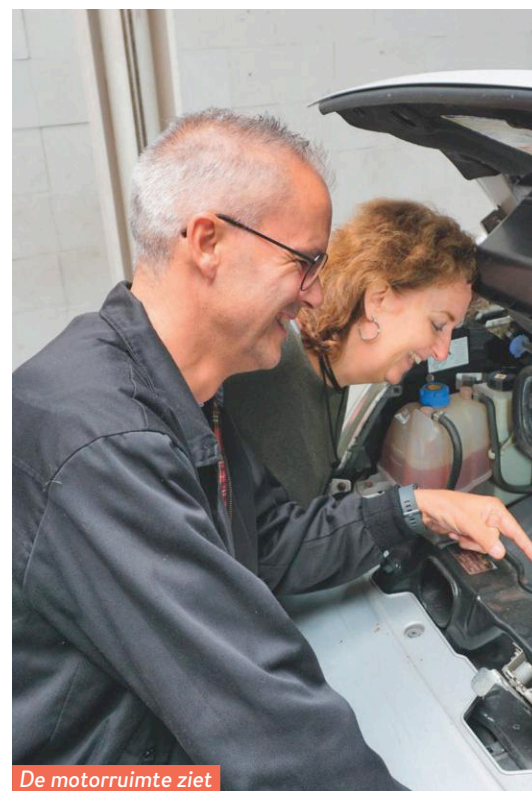
De motorruimte ziet er pico bello uit.

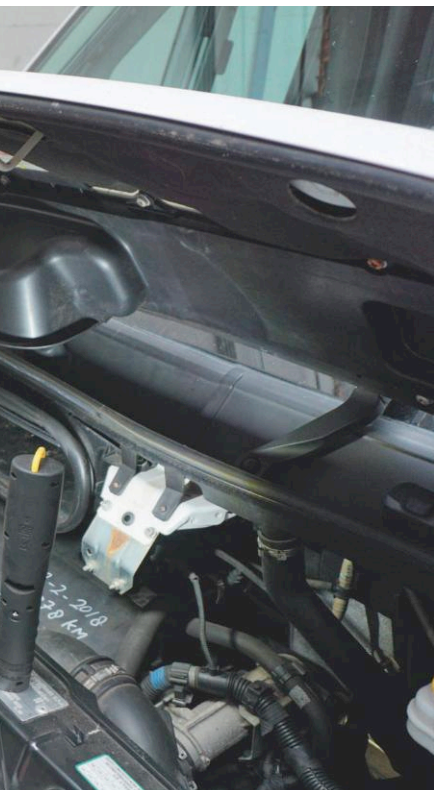
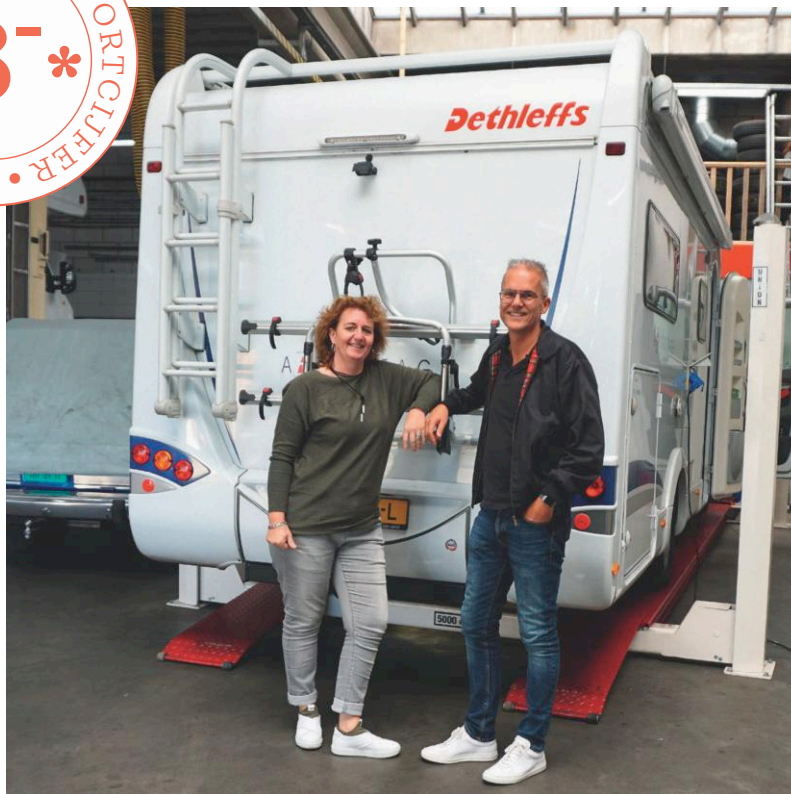
*Met twee lengtebedden, een aardige keuken, gezellig treinzitje en ruime toiletruimte, een **prima camper** voor twee personen*

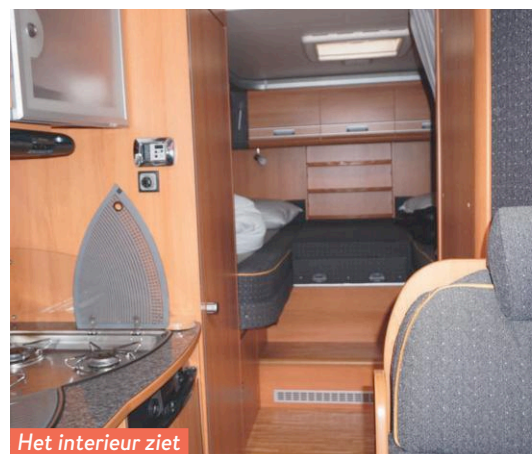
Het interieur ziet er fraai uit.
