## *Ron Smits keurt...* **PLA S 741**

**De camper van Sándor Góra (66) en Frank Warps (65) rijdt het terrein van Smits Campertechniek in Ede op voor de keuring. Deze heeft vandaag een bijzonder tintje, want er is een cameraploeg bij om verslag te doen voor NKC-TV. “Rijdt lekker hoor”, zegt keurmeester Ron Smits na de proefrit. De keuring kan beginnen.**

### Ron Smits: 'Prima camper, maar wel met vochtproblemen'

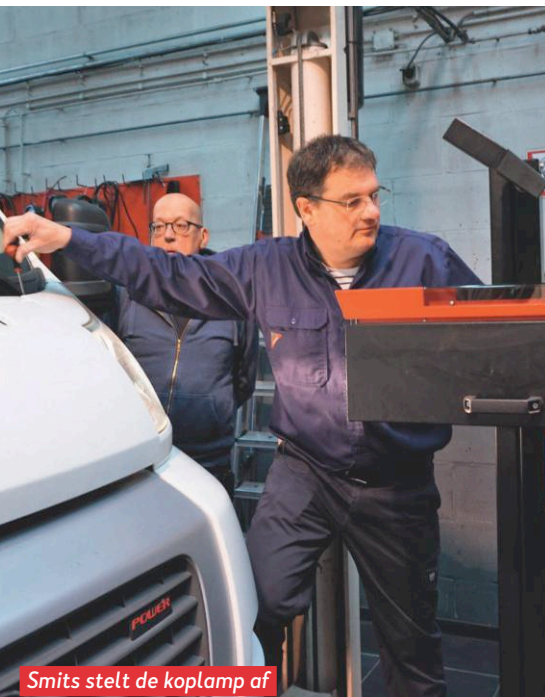
Smits stelt de koplamp af met een schroevendraaier.

alles is normaal verlopen. Vervolgens test Smits de gordels, de claxon, de ruitenwissers en de verlichting. Alles dik voor mekaar, alleen moet de linker koplamp worden bijgesteld, want die staat wat te hoog. Een gemakkelijk klusje, als je maar weet hoe het moet.

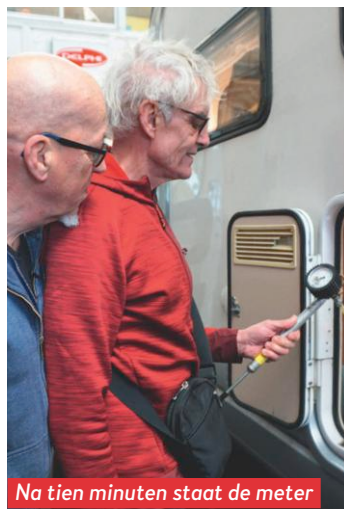
Na tien minuten staat de meter nog steeds op 150 millibar.

Tijd voor de gascontrole. Alles ziet er oké uit, want de lpg-fles staat goed vast en de slangen zijn niet over de datum. Na tien minuten staat de meter nog steeds op 150 millibar, prima dus. De gasfles staat wel open en dát is niet de bedoeling. Smits: "Tijdens het rijden moet de gasfles dicht zijn, tenzij de drukregelaar voorzien is van een crash-sensor. Die sluit bij een flinke klap de gastoevoer af, zodat gas niet kan wegstromen en de camper wordt behoed voor affakkelen." Dicht dus, die kraan.

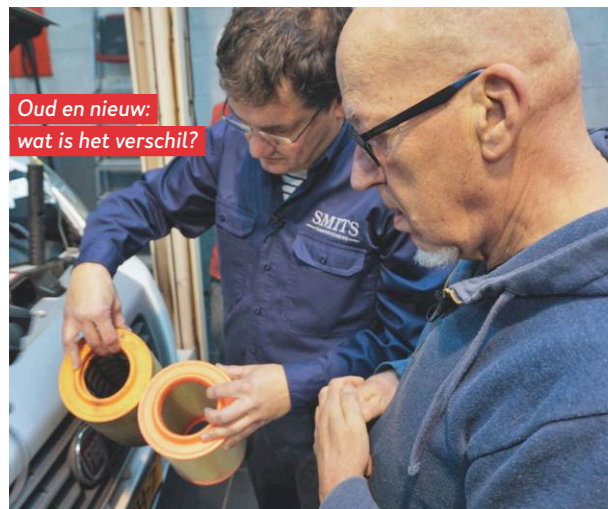
Oud en nieuw: wat is het verschil?

Het luchtfilter is sterk vervuild en moet worden vervangen, maar dan wel door een exemplaar met een stalen binnenrooster, zodat ongedierte geen kans krijgt zich hier doorheen te vreten, op zoek naar een lekker warm plekje. Aan de onderzijde is alles mooi schoon en droog en Smits geeft uitleg over hoe alles werkt en met elkaar in verbinding staat. Een leermomentje dus. De verbinding van de multiplex zijwanden met de houten bodemplaat is over de hele

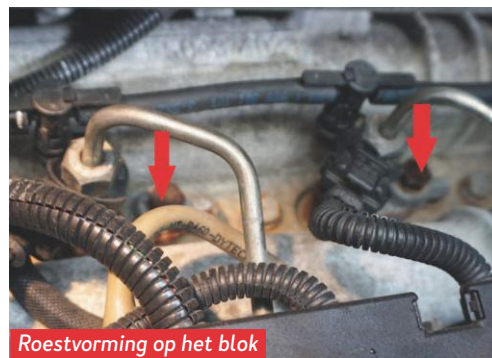
Roestvorming op het blok bij de verstuivers.

Onder de motorkap ziet Smits direct het bekende Fiat-euvel: de afvoer van regenwater is niet oké. De afvoergaatjes aan de zijkant zijn zo klein, dat ze al snel dichtslibben. Die moeten dus regel-

op de verstuivers loopt, zodat er roestvorming ontstaat. Op zich geen probleem, maar als de verstuivers moeten worden gerepareerd of vervangen, kan de boel muurvast gaan zitten en is er wel een groot probleem."

matig worden opengeprikt. De centrale afvoer heeft geen lekbakje, zodat het water vrijelijk over het motorblok kan stromen. Hier ontbreekt een kunststof deksel om de verstuivers te beschermen, die niet standaard wordt gemonteerd. Smits: "Je ziet dat het water rechtstreeks

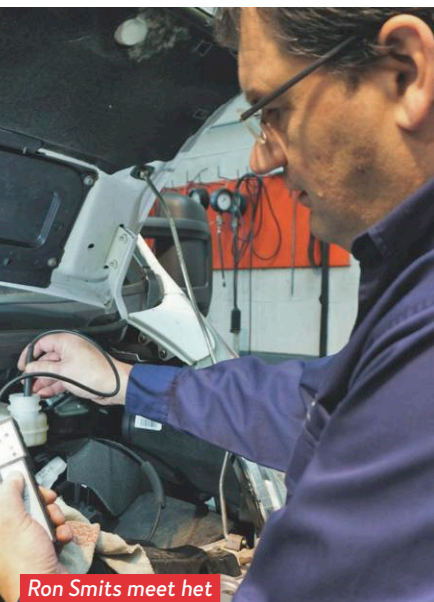
Ron Smits meet het vochtgehalte van de remvloeistof.

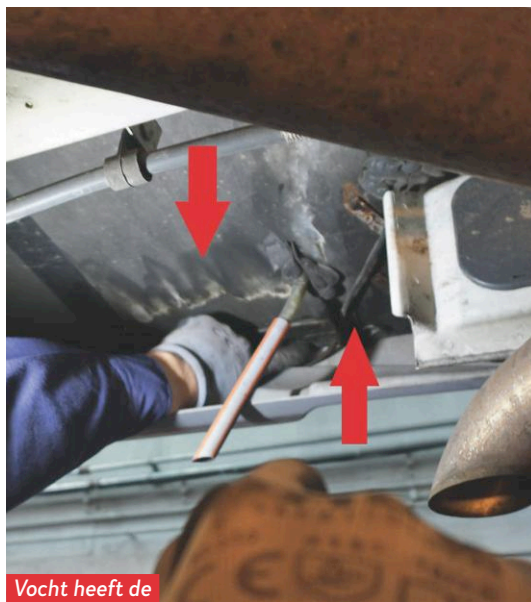
## De verbinding van de **multiplex zijwanden** met de **houten bodemplaat** is door vocht aangetast

lengte door vocht aangetast. Oorzaak blijkt het feit dat de polyester skirts aan de buitenkant niet zijn afgekit, zodat het water naar binnen stroomt in plaats van buitenlangs, een fabrieksfoutje met gevolgen. Achter ontbreken de spatlappen, waardoor vocht en vuil recht-

Vocht heeft de bodemplaat aangetast.

streeks onder de achterbumper komt, ook met alle gevolgen van dien: ook daar is de multiplex verbinding geheel verzadigd van het vocht. Het opkrikken van de voor- en achtertrein geeft Smits de mogelijkheid om de wielophanging en de lagers te testen. Alles wat vast moet zitten, zit vast en wat moet draaien, draait als een tierelier. Controle van de banden laat aan de voorzijde een merkwaardig beeld zien:

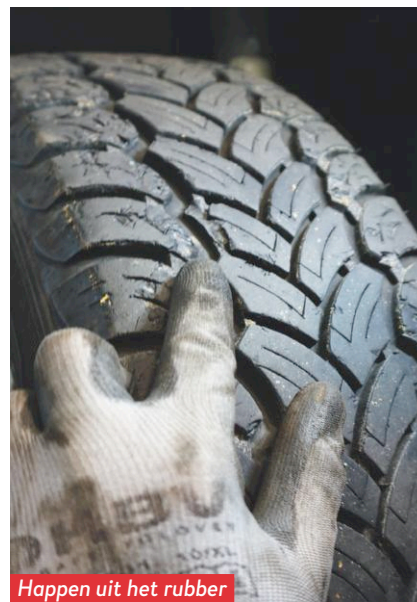
Happen uit het rubber van een voorband.

***Controle van de banden laat aan de voorzijde een merkwaardig beeld zien: happen uit het rubber***

happen uit het rubber. Smits: “Banden van dit merk en type zijn inmiddels uit productie genomen en vervangen door een nieuw model, hopelijk zonder deze problemen.”

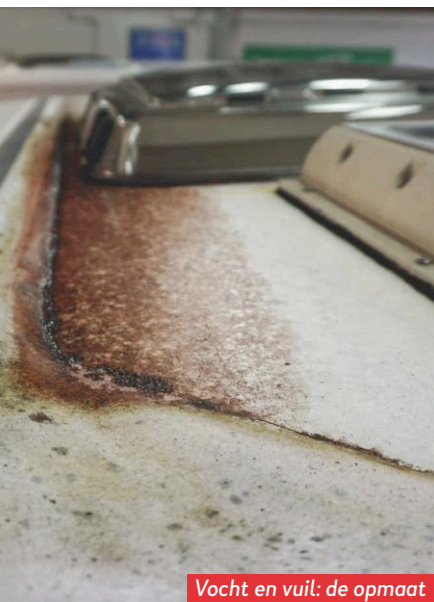
Vocht en vuil: de opmaat voor problemen op het dak.

***In de geul tussen dak en cabine kan vocht en vuil blijven staan: een ideale situatie voor problemen in de toekomst***

Onder toezend cameraoog van Somers klimt Smits op de ladder om het dak te inspecteren. Omdat de camper wat naar voren neigt en de overgang tussen dak en cabine een flinke geul heeft, kan hier vocht en vuil in blijven staan: een ideale voorwaarde voor problemen. Droog en schoon houden is hier dus het devies. Zo komt er een eind aan de keuring, die wat in mineur eindigt. Niet tot verrassing van Góra en Warps overigens, die al op de hoogte waren van deze problemen en nog een bevestiging krijgen met deze campercheck. Werk aan de winkel. 🚐
