Ron Smits keurt...

DETHLEFFS ADVANTAGE A5881

In de rubriek Goed gebruikt neemt keurmeester Ron Smits een gebruikte camper onder de loep.

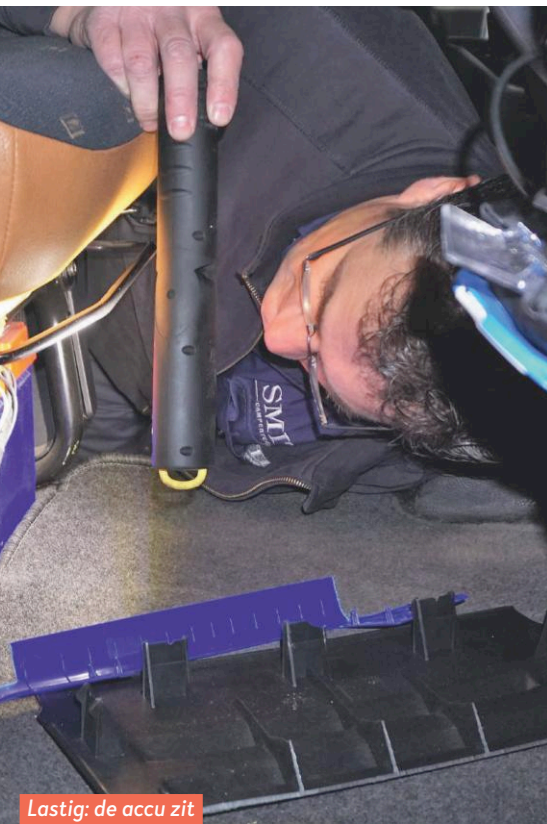
Lastig: de accu zit onder de stoel.

om de tester te kunnen aansluiten. De AGM-accu is in goede staat, maar wordt niet geladen via de dynamo. De pluspool zit te dicht bij het metaal van de stoel, zodat er kortsluiting kan ontstaan. Een plastic plaatje lost dit euvel op.

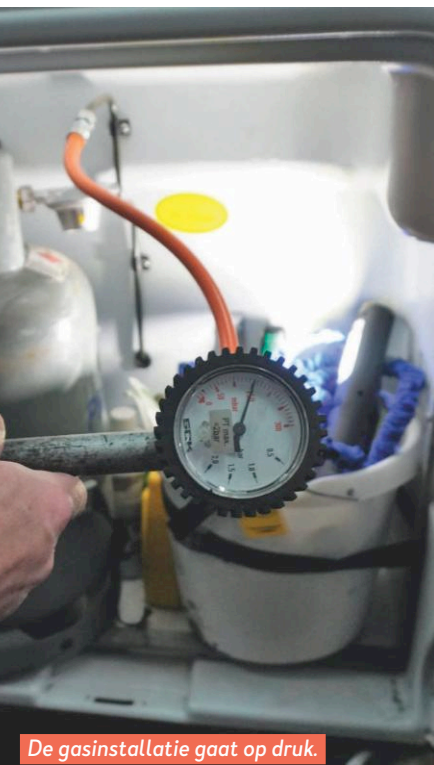
2031. Gewone gasflessen hebben een houdbaarheidstermijn van tien jaar: dit is dus een buitengewoon exemplaar, concludeert Smits. Vervolgens zet hij de gasleidingen met 150 millibar onder druk. Smits: "Als er ergens lekkage is, loopt de druk terug en moeten we dus uitvogelen waar het lek is. Een voor een draai ik dan de gaskranen dicht om zo op te sporen in welk segment het lek

zit. Een tijdrovend klusje." Na een koffiepauze van een kwartiertje kijkt hij op de meter: strak op 150 millibar. Smits plakt de gassticker met een geldigheid van twee jaar met een gerust hart in de gasflessenruimte.

De gasinstallatie gaat op druk.

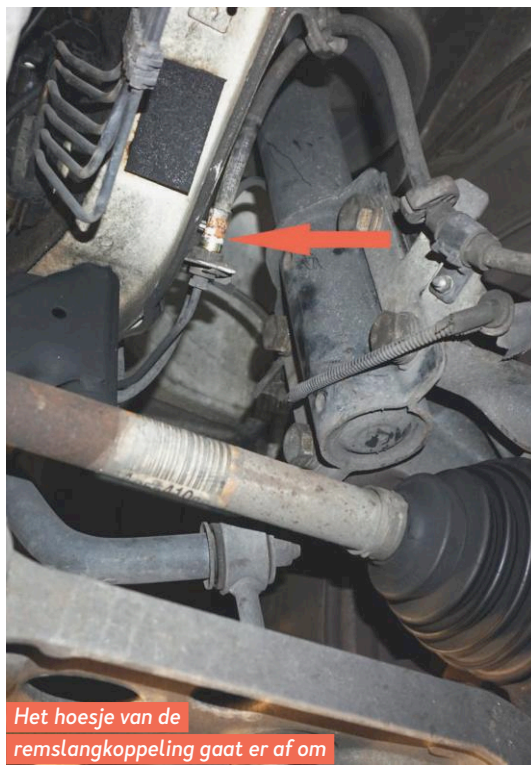
Het hoesje van de
remslangkoppeling gaat er af om
roestvorming te voorkomen.

vocht. Erskine Schoenmakers: "Nogal logisch, want de vorige eigenaar heeft de camper altijd binnen gestald. Hij is er nooit mee op wintersport gegaan en vertroetelde de camper als zijn eigen kind. Bij ons gaat 'ie ook de stalling in." Bij de controle van de voor- en achtertrein loopt alles wat moet lopen en zit alles vast wat vast moet zitten. Smits controleert de remslang door het hoesje

er af te halen. Smits: "Doordat de pershuls ingesloten zit in het hoesje, kan binnengedrongen vocht niet meer weg. Daardoor kan de boel gaan roesten. Ik haal die hoesjes dan ook altijd weg." Smits adviseert de eigenaren om de achterbanden en -wielen mettertijd te vervangen door exemplaren van 16 inch, die een hogere loadindex hebben.

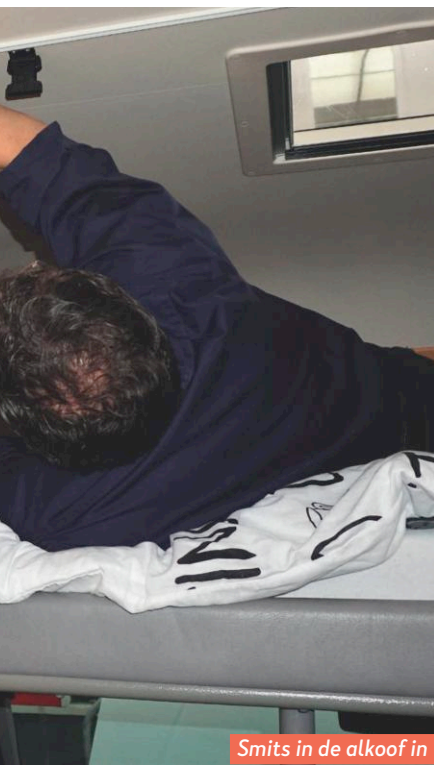
kinderen op stap gaan. Smits is alweer druk bezig met de gaspittenbeveiliging, de werking van de koelkast, oven en kachel. Het wordt een beetje eentonig, maar ook hier kan de keurmeester geen onregelmatigheden ontdekken. Dan wordt het tijd voor de spannende finale: de vochtmeting. Smits kruipt in de alkoof: niets! Hij controleert alle

Smits in de alkoof in actie met de vochtmeter.

bovenkastjes, de badkamer, de raamstijlen, de wanden achter, de dakluiken: ook helemaal niets. Tot hij bij de toegangsdeur toch nog vocht ontdekt. Het gehalte bij de bovenbocht loopt op tot 12 procent, waar 20 procent de gevaarzone inluiddt. Boosdoener is de kitrand aan de bovenkant. Smits: "Geen ramp, maar je moet ingrijpen voordat het erger wordt. Dus de sponning loshalen, de boel goed schoonmaken en opnieuw kitten met butyleenkit."

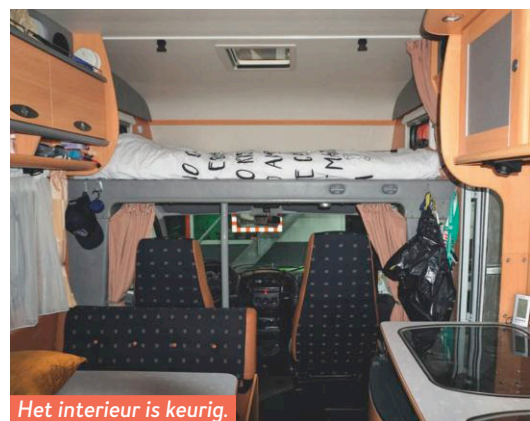
Het interieur is keurig en tijdloos, met een fijne treinzit, waar vier mensen aan kunnen zitten en in de gordel meerijden. Achter is een stapelbed, waarvan het onderste deel kan worden weggekapt, zodat een ruime garage ontstaat. Handig als de Schoenmakers zonder de twee

Het interieur is keurig.
