Ron Smits keurt...

BUROW VIP 570

Zo op het eerste oog staat hier een fraaie, strakke buscamper: de veertien jaar oude Burow VIP 570 van Anja (59) en Peter (61) de Bruijne. Maar schijn bedriegt, zoals keurmeester Ron Smits aan het licht brengt.

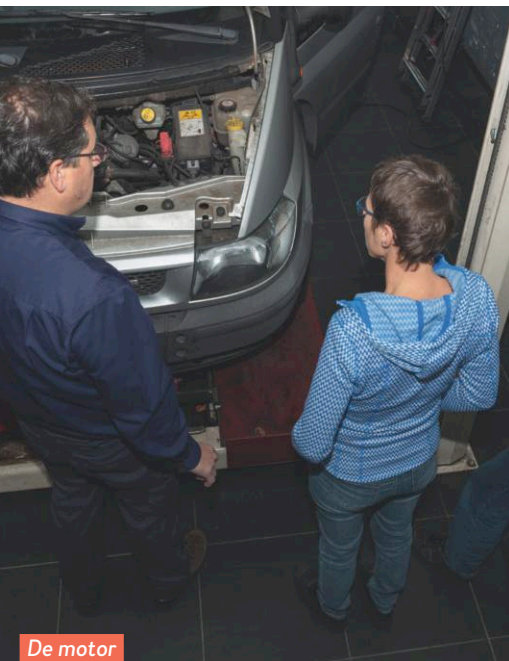
De motor loopt prima.

De 2,4-liter-Fordmotor, een andere dan het beruchte blok dat in tal van campers de geest heeft gegeven, loopt als een

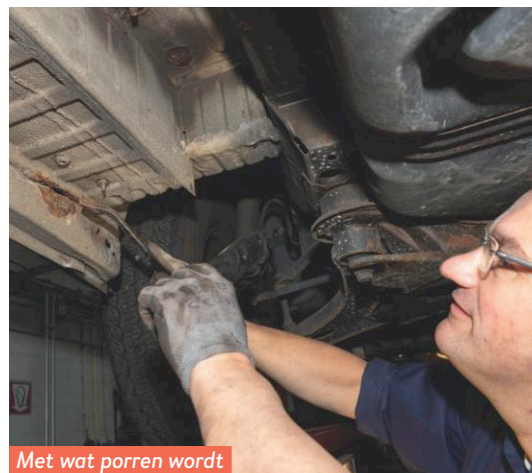
Met wat porren wordt er flink wat roest zichtbaar.

tevoorschijn om verdachte plekken te bekloppen. En al snel dwarrelen de roestflarden onder het Fordchassis vandaan, zodat zich een beschuldigend bruin hoopje op de garagevloer vormt. Beide dorpels blijken van binnenuit fors aangetast. Hetgeen ook het geval is met het subframe en met de dwarsbalk die de radiator draagt. Dat was nou niet helemaal wat het echtpaar De Bruijne had verwacht. Begrijpelijk, omdat er van buitenaf eigenlijk niets van te zien is. Behalve een enkel bultje op een dorpel, dat pas de aandacht trekt nu duidelijk is hoe lelijk de vlag erbij hangt.

“Maar dit is allemaal nog te lassen. Ik kom het nog wel veel erger tegen”, troost Smits. Nog meer roest. De bovenste windingen van de schroefveren voor zijn zwaar aangetast. “Die breken op een gegeven moment, maar dan nog is dat niet gevaarlijk. Ik zou ze pas vervangen als de schokbrekers ook aan de beurt zijn”, adviseert Smits. Dat gaat geen jaren meer duren, want de keurmeester heeft bij de proefrit al enige neiging tot dweilen en nadeinen opgemerkt. En nog is het demasqué aan de

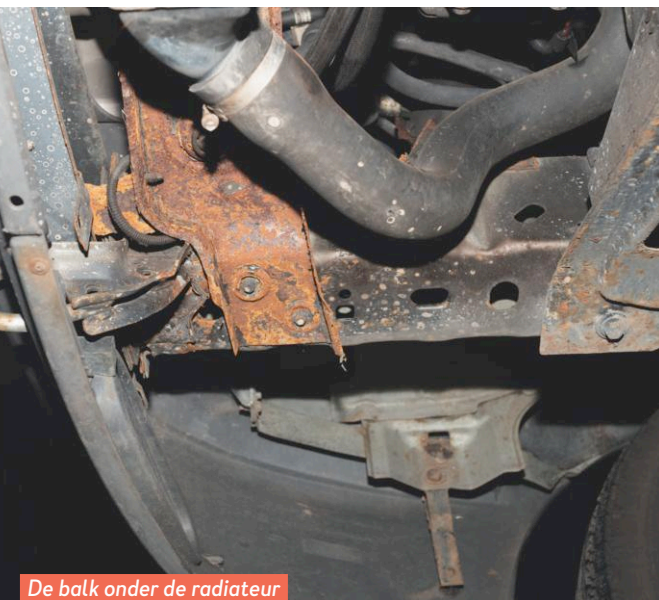
De balk onder de radiator is flink aangetast door roest.

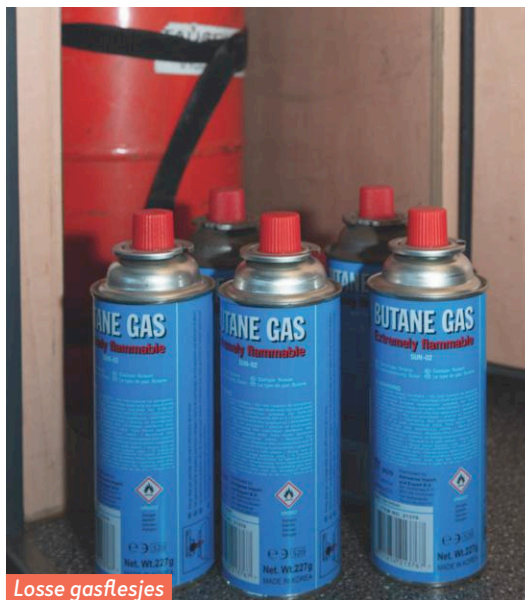
Losse gasflesjes mogen niet in de gasbun staan.

voorraadje van in de gaskast. Dat mag niet. Zelfs zulke kleine tankjes moeten vast zitten tijdens het rijden. Dus bij de apk gaan ze even de wagen uit. De gasfles wordt nooit gebruikt, maar is wel te oud. En de gasinstallatie blijkt bij afpersen heel licht te lekken. De slang van fles naar leiding is volgens de datum nog niet aan vervanging toe. En dus

Wat ook niet mag van de apk is het ontbreken van een derde remlicht. Merkwaardigerwijs is de Burow, die in 2014 vanuit Duitsland op Nederlands kenteken is gezet, al een paar keer door zijn apk-keuring gekomen, zonder dat derde remlicht. En nog een afkeerpunt: Peter en Anja gebruiken hun keukenfornuis niet, maar koken buiten op een gasbrander die wordt gevoed met tankjes, model spuitbus. Daar hebben ze altijd een

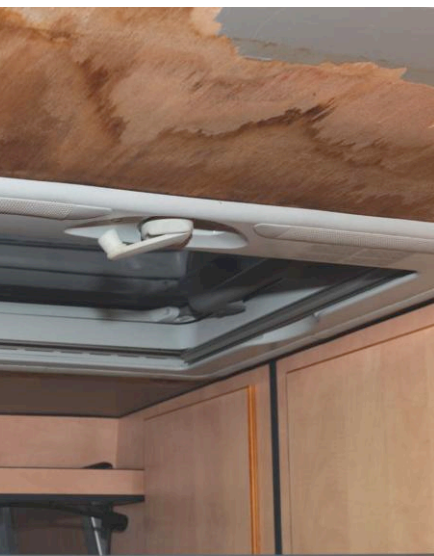
Rond het dakluik
is lekkage geweest.

En dan is er nog het dakluik. Dat lekte bij aanschaf van de Burow in 2014. Het werd gerepareerd, maar ging twee jaar later nogmaals lekken. Het werd weer hersteld en is sindsdien dicht. Maar de keurmeester wordt niet vrolijker als hij het dak inspecteert. “Bij het verwijderen van de oude kit zijn er flink wat krassen in de lak gemaakt. Daar is het al stevig aan het roesten. Zo kruipt er water onder de nieuwe kit. Je kunt erop wachten dat je weer lekkage krijgt.”

De Burow is bepaald niet zonder gaatjes door zijn controle gekomen. Stevige roestproblemen en een slecht uitgevoerde reparatie van het dakluik vormen de dieptepunten. Smits maakt een begroting op, die inclusief onderhoudsbeurt, nieuwe schokbrekers en schroefveren op 3.800 euro uitkomt. Maar dan staat er ook een voor de eigenaren perfecte camper. Die er weer jaren tegen kan. Keurmeester Ron Smits geeft de bus na reparatie een zeven. Hij schat de waarde dan op 22.500 euro. “Daarbij speelt de beroerde reputatie van Ford op motorengebied helaas een prominente rol, hoewel de motor die in deze Burow ligt van een type zonder problemen is”, zegt Smits.

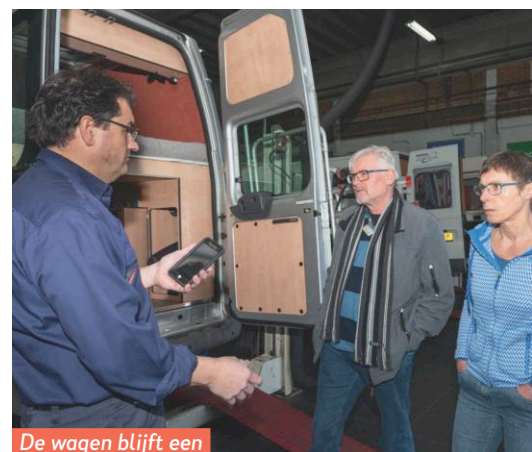
De wagen blijft een
weekje of twee logeren.

Dat twee achteruitrijssensoren niet meer werken, een vacuümslangetje onder de motorkap moet worden vervangen en dat de cruisecontrol de geest heeft gegeven, kan er ook nog wel bij. Toch willen Anja en Peter de Bruijne niet van hun Burow af, besluiten ze in luttele seconden. De wagen blijft een weekje of twee bij Smits logeren voor algehele revalidatie en het stel keert per leenauto terug naar huis. 🚐
