Ron Smits keurt...

KNAUS TRAVELLER 685

Een zee aan ruimte, een volwaardige zitgroep met twee banken, een joekel van een alkoof en een riante garage onder een royaal dwarsbed. Hier staat duidelijk een gezinscamper, dik zeven meter lang. De twintig jaar oude Knaus Traveller van Sjon (39) en Sylvie (36) Rozenberg wordt ook als zodanig gebruikt. Zie de Disneyplakplaatjes op het alkoofraam.

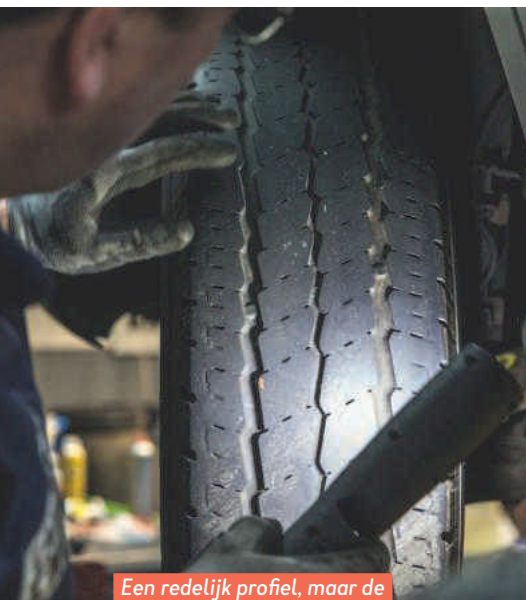
Een redelijk profiel, maar de banden zijn hoogbejaard.

“Dit is dé familiecarter. Voor gezinnen is dit een fantastische wagen, maar in de huidige staat durf ik er met mijn gezin niet mee op stap. De voorremmen zijn volledig op en je kunt erop wachten tot je een klapband krijgt. Ik geef deze wagen niet meer dan een 6, ook omdat hij verhuurd wordt en dan moet je extra kritisch zijn.” Banden, remmen, schokbrekers, distributieriem, huishoudaccu, airco- en dynamoriem, airco-condensor, het hele spul moet vervangen worden en dat is een prijzig grapje. Smits: “Je loopt tegen een hoop achterstallig onderhoud aan. Dit is het jaar van de kosten.” Hij schat de waarde van de Knaus op zo’n 15.000 euro. Mits alle mankementen zijn verholpen. En daar gaat Rozenberg onverwijld mee aan de slag, zo laat hij weten, om de wagen voor het begin van het seizoen in orde te hebben.

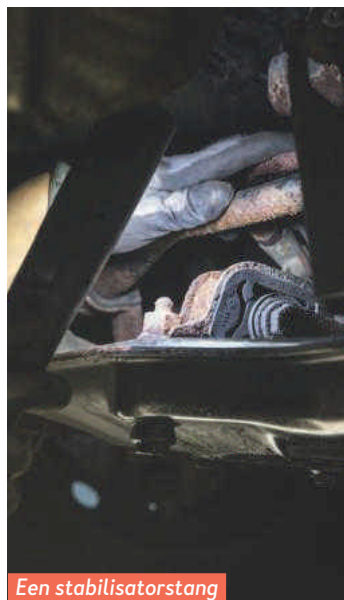
Een stabilisatorstang is flink door roest aangetast.

Dan klinkt het bijna als goed nieuws dat de wielkasten voor nog maar kort geleden zijn begonnen te roesten, waar aan leeftijdgenoten al driftig moet worden gelast. "Ze zijn nog te redden, maar je moet er wel snel mee aan de gang", doceert de keurmeester. De wagen is in zijn vorige, Duitse, leven flink aan het wintersporten geweest, getuige de roest op een leiding van de stuurbekrachting en een stabilisatorstang. Maar kwaad kan dat nog niet. De verrotte houten instapbak kan een beetje doe-

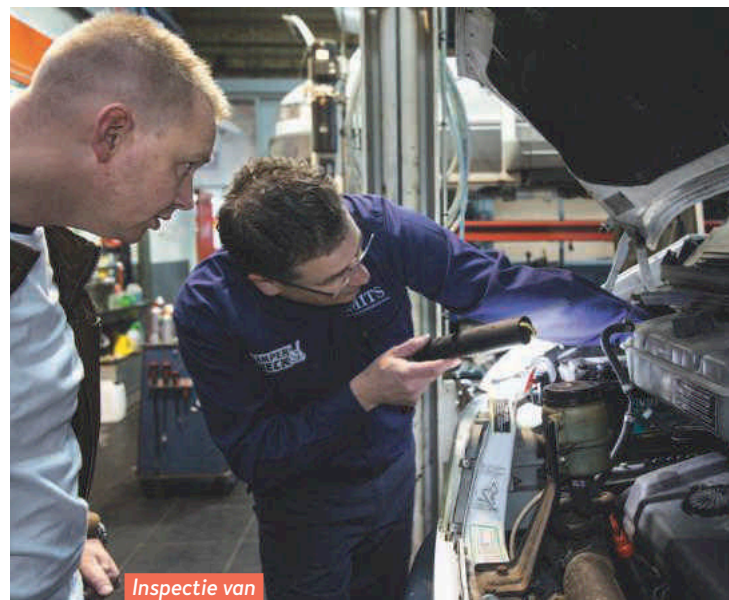
Inspectie van de motorruimte.

De Knaus heeft een tijdje inwoning gehad van een muis, getuige een pluizig nestje en voedselresten naast het luchtfilter. Het beestje heeft het filter zelf gelukkig met rust gelaten, want dat is vrijwel nieuw. Hetgeen niet geldt voor de distributieriem. Die had een jaar eerder al vervangen moeten worden om de kans op fatale motorschade uit te sluiten. Komt bij dat het huidige exemplaar ooit op ruwe wijze is vervangen. De afdekkap van de riem is gebroken en de stukken worden met tape bij elkaar gehouden. “Deze kap moet je beslist vervangen”, adviseert Smits. “Die scherpe randen kunststof kunnen ook een nieuwe distributieriem vernielen.” De aandrijfriem van de aircloopt niet in lijn. Dat moet verholpen worden om breuk en vervolg schade te voorkomen.

De afdekkap van de distributieriem is gebroken en de stukken worden met tape bij elkaar gehouden

in de motorruimte ontdekt Smits een zwarte roetvlek op het motorblok. "De pakking van het uitlaatspruitstuk is lek", luidt de diagnose. "Zo'n ding kost vrijwel niets, maar er gaat zeker vier uur werk inzitten." En dan maar hopen dat de roestige boutjes na twintig jaar netjes loskomen in plaats van af te breken op een beroerd bereikbare plek. Laten zitten is geen optie, want met een lekkend uitlaatsysteem komt de Knaus niet door de apk.

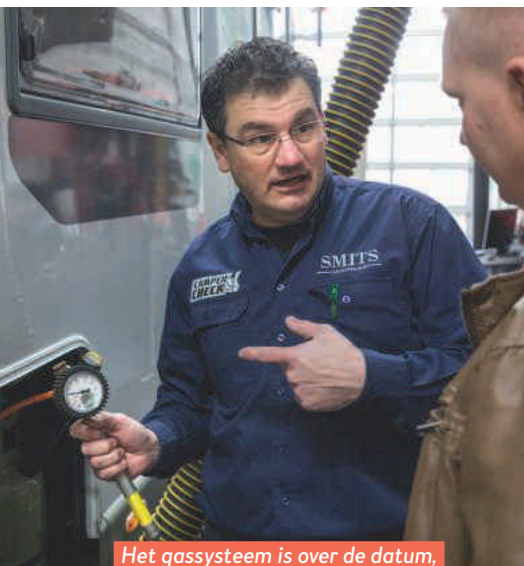
Het gassysteem is over de datum, maar de zaak blijft wel netjes op druk.

Voor de apk kunnen ze er nog mee door, maar de schokbrekers zijn, om Smits aan te halen, al lang overleden. De Knaus zoekt deinend zijn weg en de stofhoezen om de demperstangen zijn stuk. Daarbij valt de zwaar verouderde gasdrukregelaar in het niet. Hij wordt samen met de vijf jaar oude plastic gas-slang ter plekke vervangen. Een lot dat ook de huishoudaccu binnenkort staat te wachten. Het apparaat functioneert nog maar voor vijftig procent, zo meet

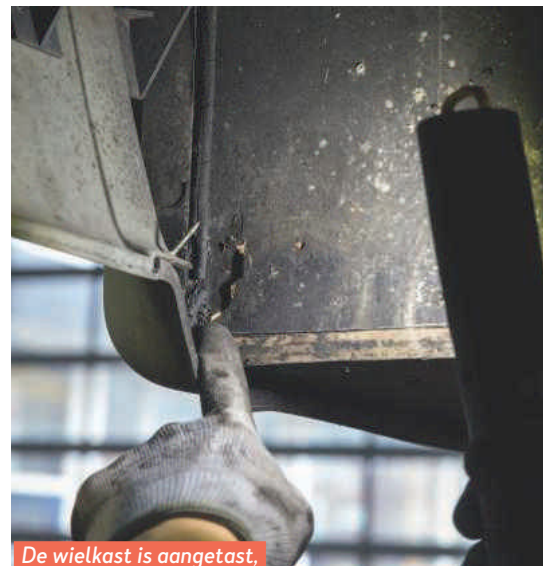
De wielkast is aangetast, maar nog wel goed te redden.

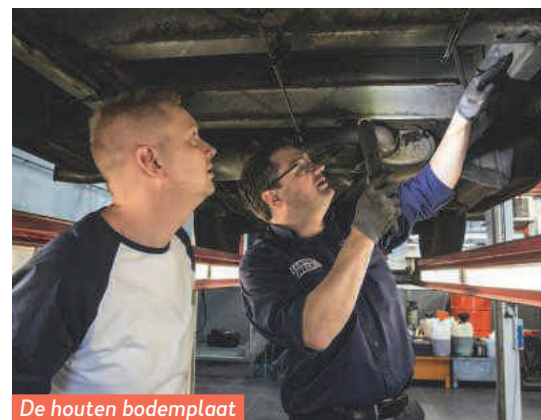
De houten bodemplaat is nog in redelijke staat.

het-zelver wel eigenhandig vernieuwen. En Rozenberg is zo iemand. De houten bodemplaat kan in hoofdlijnen de toets der kritiek doorstaan. Behalve helemaal achteraan, waar hij de achterwand ontmoet. Daar stelt Smits houtrot vast. “Maar valt de wagen daardoor uit elkaar? Nee. Zak je door de bodem? Ook niet. Ik zou het maar laten zitten en mijn geld aan andere zaken besteden.”
