Ron Smits keurt ...
COMMER KARRIER

De Veteraan is aangekomen op het terrein van Smits Campertechniek in Ede. Het is de naam van de 52 jaar oude Commer Karrier van Puck (86) en Kitty (82) Schoonderwoerd, die dus zelf ook behoorlijke camperveteranen zijn. Ze camperen er al 24 jaar mee.

In de rubriek Goed gebruikt neemt keurmeester Ron Smits een gebruikte camper onder de loep.

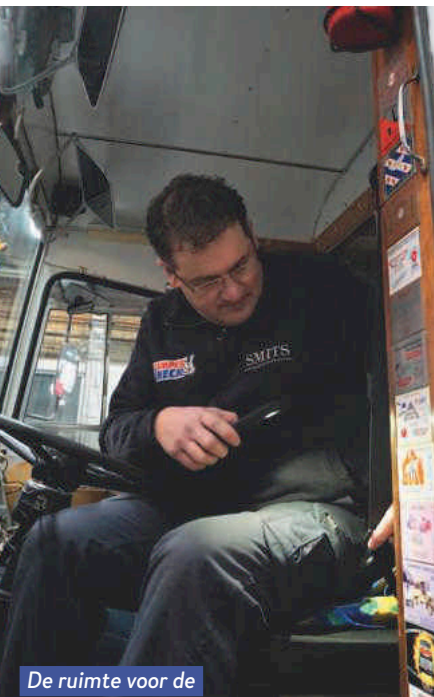
De ruimte voor de keurmeester is beperkt.

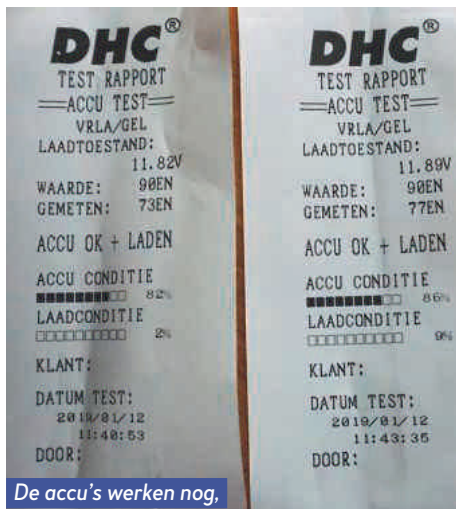
De accu's werken nog, maar zijn vrijwel leeg.

Geen probleem voor de apk. Wel een apk-punt is dat de rechter gordel niet goed vast zit, vanwege een losse bout. Smits ziet dat de twee huishoudaccu's los staan. Het tweede apk-puntje dus. De accu's zijn verder nog goed, maar wel geheel leeg. Opladen dus, voor ze

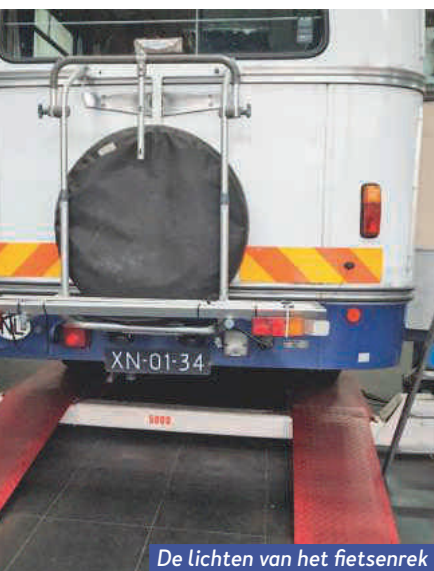
De lichten van het fietsenrek zitten te veel in het midden.

Vervolgens komt de vochtmeting aan de beurt. Smits pakt zijn hypermoderne speeltje en gaat aan de gang. Alles kurkdroog, behalve de hoeken bij de grote glasramen, die wat vochtig zijn door het vele condens. Niet erg, want het hout is knoepershard en dus niet aangetast. De lichten van het fietsenrek zijn te veel naar het midden gemonteerd. Er geldt hier een maximumafstand van vijftig centimeter vanaf de buitenzijde. Niet oké voor de apk dus. Het dak is mooi rond en houdt dus geen water vast, ideaal. Wel vindt Smits twee scheurtjes, die niet goed zijn behandeld. "Goed schuren, dicht maken en lakken", luidt het advies. Zo eindigt de keuring van deze Veteraan en kan Smits de papierwinkel in orde maken. 🚐

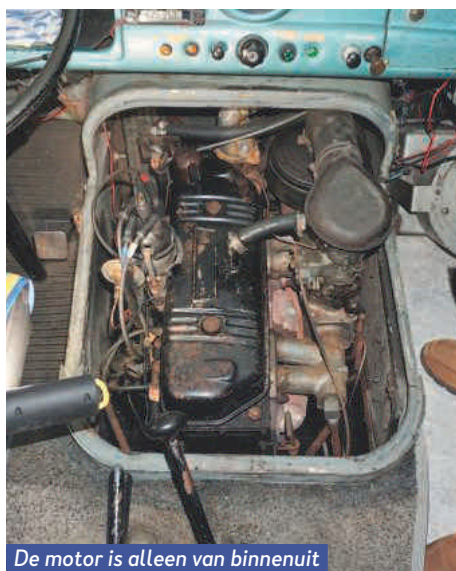
De motor is alleen van binnenuit bereikbaar.

Dan is het motorgedeelte aan de beurt. Dit gebeurt binnen, want buiten heeft de wagen geen motorkap. De vloeistofniveaus zijn in orde en het motortje loopt als een zonnetje. Smits: “Dit is een betrouwbare motor. Als ‘ie benzine ruikt, begint ‘ie al te lopen.”

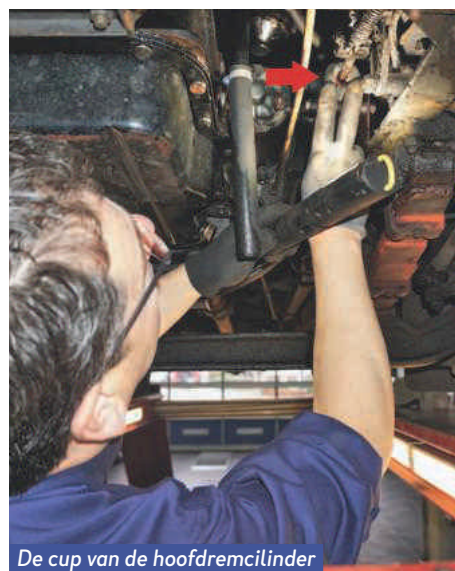
De cup van de hoofdremcilinder is bijna vergaan.

worden er wel beginnende putjes zichtbaar. Het begin van het einde. Smits: “Vervangen is in dit geval lastig, want de dikte en afmetingen van leidingen en koppelingen is volkomen anders dan nu gebruikelijk is. Mijn advies is dan ook om de aangetaste delen goed blank te schuren en in de Brunox te zetten. Hierdoor wordt de roestvorming aanzienlijk vertraagd.” De rubber cup van de hoofdremcilinder

is kapot, net als vele andere rubbers. Roestvorming en dus lekkages liggen op de loer. Provisorisch dichten van de rubbers is dus het enige dat rest, omdat ze niet meer te verkrijgen zijn. Echt ouderwets zijn de talrijke smeerpunten, die goed in het vet zitten. Noodzakelijk voor draaiende delen, zoals de besturing, aandrijfjas en fusees. De goed zichtbare kroonmoer met splitpen is een staaltje van ouderwetse borging. Van de vier aanwezige spatlappen is er nog één heel. Vervangen voorkomt veel vocht- en vuilproblemen, dus Schoonderwoerd

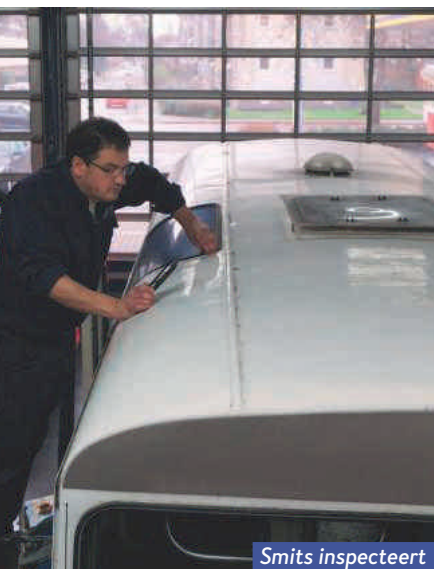
Smits inspecteert het bolle dak.
