## *Ron Smits keurt...*

# RIMOR SAILER 669 SUITE

In de rubriek Goed gebruikt neemt keurmeester Ron Smits een gebruikte camper onder de loep.

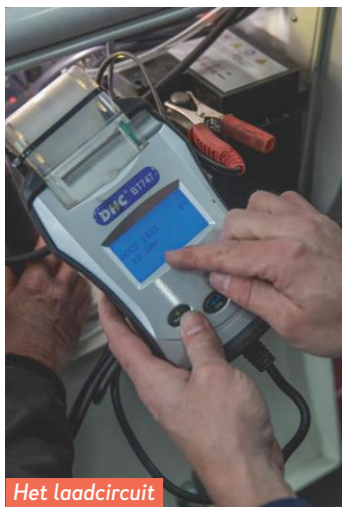
Het laadcircuit functioneert niet goed.

was stuk, wat in de beleving van Smits komt doordat hij tevergeefs bezig was de opgeblazen accu te laden. De Waal heeft met pijn en moeite en lang wachten op actie van Rimor een originele, nieuwe lader gemonteerd. Dat had hij volgens

Hetgeen blijkt, want de vloeistofaccu onder het zijbankje heeft zijn laatste adem reeds uitgeblazen. “Hij staat helemaal bol”, constateert Smits. En de calciumaccu, handig van buitenaf te bereiken achter een serviceluis, heeft er ook niet veel zin meer in. Daar komt bij dat de boel nauwelijks wordt opgeladen. De keurmeester ontdekt een aangetast contact op een printplaat en diskwalificeert de acculader als rommel. “Veel te zwak voor twee accu’s.” En dan blijkt dat De Waal het apparaat onlangs nog heeft vervangen. Het ding

Smits beter niet kunnen doen. “Voor minder geld zijn er veel sterkere laders te koop, waarmee ook je startaccu wordt opgeladen. Want dat doet het originele exemplaar niet.” Henny de Waal hoort de uiteenzetting met grote belangstelling aan. “Hier leer ik van. Ik kan wiellagers en dynamo’s vervangen, maar dit soort dingen weet ik niet.”

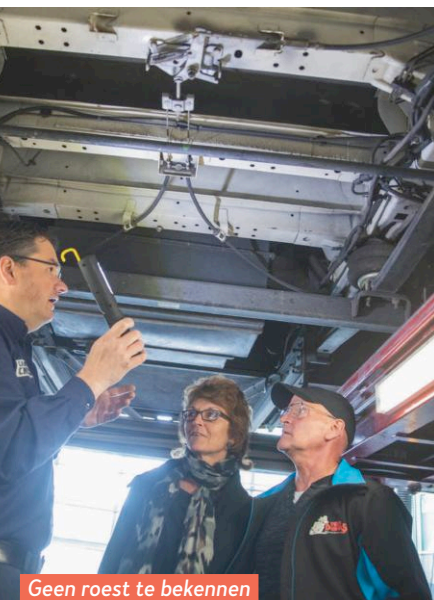
aan chassissbalken en wielkasten, oogt dit exemplaar bijna alsof hij gisteren uit de showroom is gekomen. Geen roest te bekennen. Zijn apk-keuring doorstond de Italiaan een dag voor de campercheck met een zelfvoldaan glimlachje. “Had ik toch al gezegd: nul foutjes.” Nou ja, dat ene defecte zijlichtje is de Rimor van harte vergeven.

Geen roest te bekennen aan het chassis.

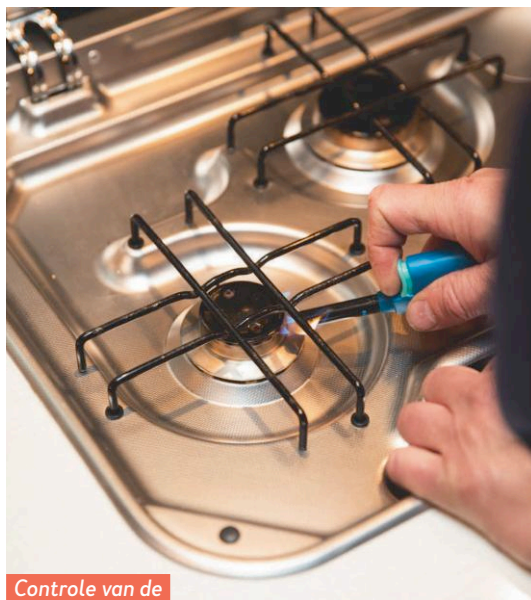
Controle van de gaspitsbeveiliging.

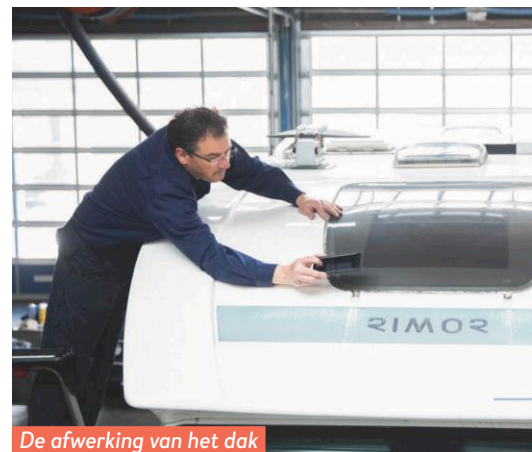
dak zijn hier met elkaar verbonden door een aluminium hoekprofiel. Dat zit vast met schroeven, aan het zicht onttrokken door een pees. De alarmbellen van de keurmeester gaan af als hij daar roestwater onderuit ziet kruipen. “Ik ben met deze constructies toch al niet blij. Je kunt veel beter lijmen dan schroeven, maar als je toch schroeven gebruikt, moeten het roestvaststalen exemplaren zijn.” Dat is hier niet het geval. De roestende schroeven veroorzaken lekkage die de onderliggende houten lat kan aantasten.

De afwerking van het dak heeft aandacht nodig.

Maar toch komt Henny de Waal niet van een klusje af. “Alle schroeven in de daklijsten vervangen door rvs en dik in de kit zetten, want je kunt er anders op wachten tot je wel lekkage krijgt”, adviseert hij dringend. En ook de kit die het dakluik boven de cabine afdicht, heeft zijn beste tijd gehad. Vernieuwen. De Waal heeft de handen al uit de zakken en kan nauwelijks wachten tot hij aan de slag mag. “Ik weet van de opbouw van een camper niets en ik kwam hier om te leren. Dat is helemaal gelukt.” 🚐
