# ADRIA IZOLA 697 SL

**Bij Smits Campertechniek in Ede staat vandaag de campercheck van de Adria Izola van Kees Rennen (67) en zijn schoonzoon Henk Jan de Groot (43) op het programma. Ze hebben de camper samen gekocht en verdelen de vakantie- reizen door het jaar heen.**

**DE KEURMEESTER**  
**Ron Smits:**  
**'De wagen is duidelijk goed onderhouden'**  
 In de rubriek Goed gebruikt neemt keurmeester Ron Smits een gebruikte camper onder de loep.

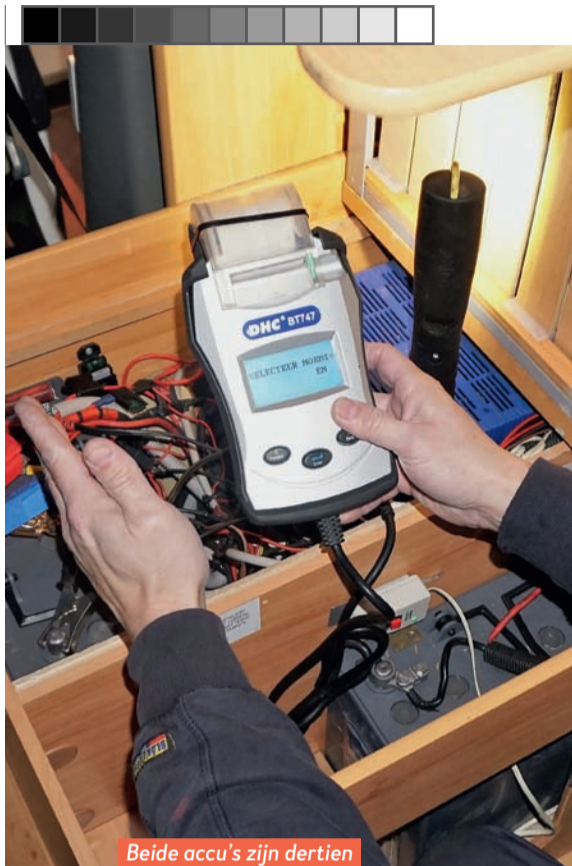
Beide accu's zijn dertien jaar oud en aan vervanging toe.

De werking van de twee huishoudaccu's wordt gemeten. Die zitten op een goed te bereiken plek, maar zijn origineel en dus maar liefst dertien jaar oud. Hoewel ze nog wel werken, wijst de test uit dat ze allebei in slechte staat zijn. Niet verwonderlijk. Smits adviseert de slechtste van de twee er uit te halen en te kijken hoelang de andere nog meegaat. Vrij staan doen deze campers nooit, dus bij vervanging hoeft er slechts één nieuwe in. De camper staat immers vrijwel altijd aan de stroompaal op de camping. De acculader functioneert goed. Zowel

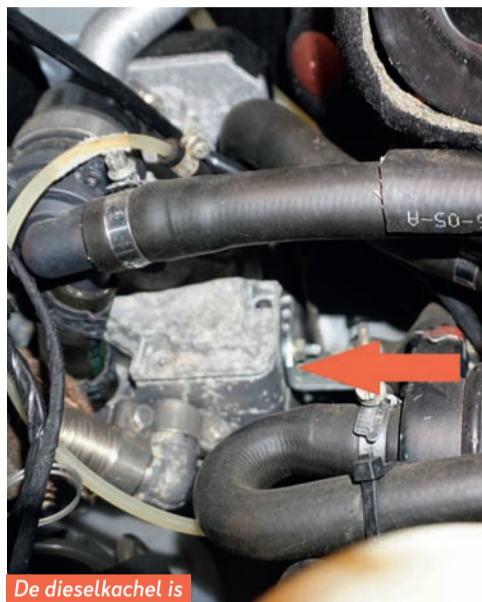
De dieselkachel is later ingebouwd.

Smits checkt de werking van de ingebouwde Webasto-standkachel. Die doet 't niet. Rennen: "Gisteren deed ie 't nog, merkwaardig." Smits doet een poging

om de oorzaak te achterhalen door het elektrisch gedeelte door te meten, maar daar wordt hij niet wijzer van. Hij keert terug naar de huishoudaccu. Daar blijkt een draad los te zitten. Smits: "Dat zal ik zelf wel hebben gedaan, stom." Loos alarm dus.

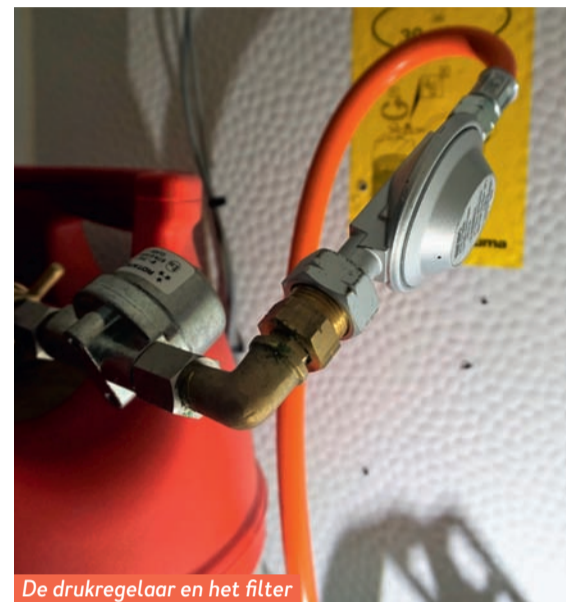
De drukregelaar en het filter moeten worden vervangen.

*Smits opent **het luik** van de gaskast en constateert direct dat de **drukregelaar** niet geschikt is voor **een camper***

Dan wordt het tijd voor de koffie, maar natuurlijk niet voordat de gascontrole plaatsvindt. Smits opent het luik en constateert direct dat de drukregelaar niet geschikt is voor een camper. Dit type is te licht en alleen geschikt voor

buiten. Vervangen dus voor een ander exemplaar, het liefst een met een geel afblaasdoopje. Ook het hier gemonteerde filter is niet geschikt om direct op de gasfles aan te sluiten. Smits adviseert een ander filter, dat de hoge druk wel aankan. Nadat is gebleken dat er geen lekkages in het systeem zijn, kan Smits

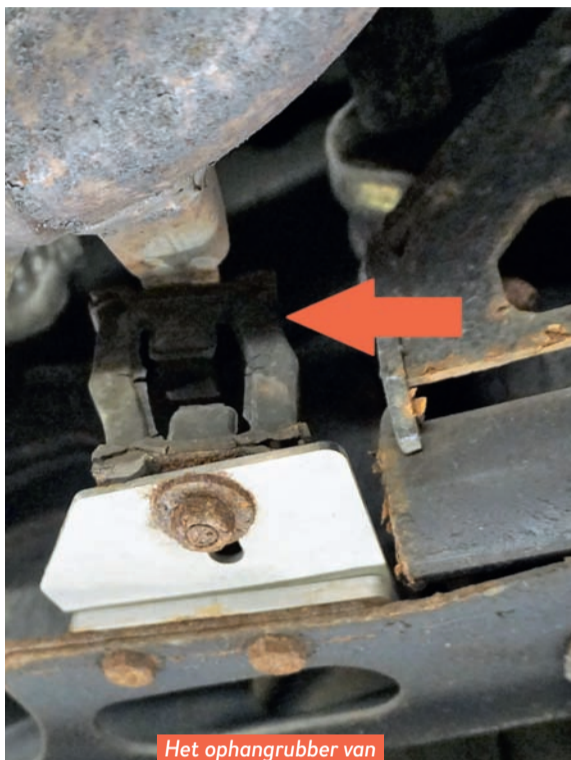
Het ophangrubber van de uitlaat is verdroogd.

toch de sticker opplakken. Als de camper de brug opgaat, is aan de werking van de brug te merken dat 'ie zijn best moet doen om het gevaarte van ruim 3.500 kilogram omhoog te krijgen. De onderkant blijkt puntgaaf en kurkdroog, ondanks dat spatlappen achter ontbreken. Wel blijkt dat een van de ophangrubbers van de uitlaat flink verdroogd is.

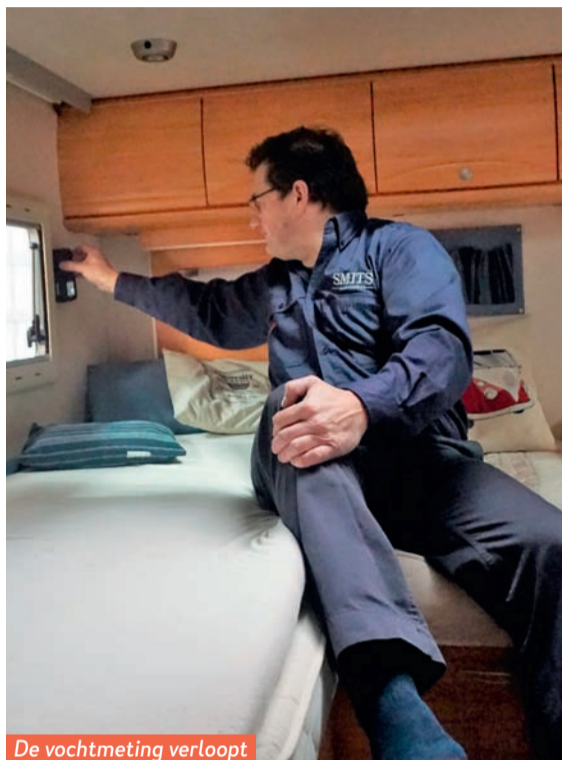
De vochtmeting verloopt vlekkeloos: overal droog.

*Dan is het tijd voor de **gevreesde vochtkeuring**: Smits duikt met zijn meter in alle hoekjes van **de alkoofcamper***

Smits controleert de werking van de gaspittenbeveiliging en van de koelkast: alles is prima in orde. Dan is het tijd voor de zo gevreesde vochtkeuring. Smits duikt met zijn meter in alle hoekjes van de alkoof, de kastjes, de ramen, de deurstijl en de badkamer. Resultaat: de meter slaat niet één keer uit, dus alles is kurkdroog. Zo komt er een happy end aan deze keuring. 🚐

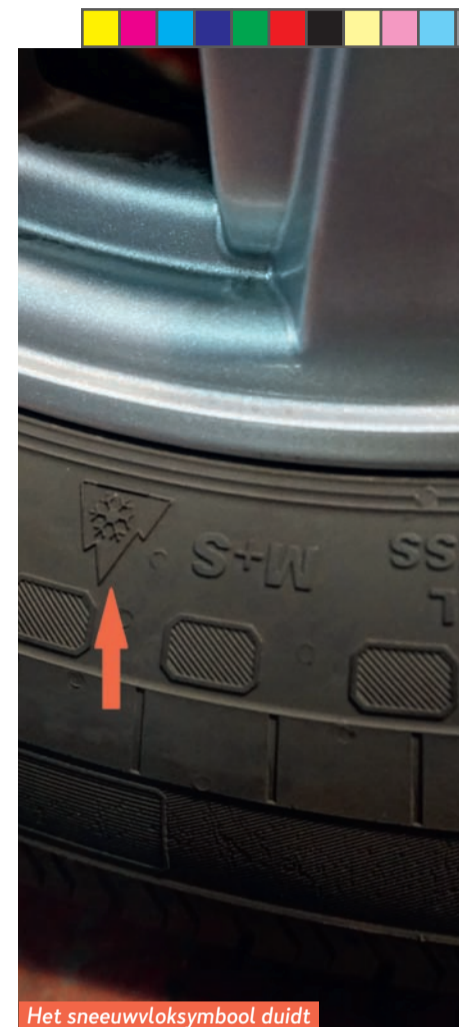
Het sneeuwvloksymbool duidt erop dat dit een winterband is.

ben een loadindex van 1.120 kilogram. Het sneeuwvlokje geeft aan dat dit echte winterbanden zijn. Ze hebben een prima loopvlak en kunnen nog jaren mee. Wel is het verstandig om ze in de zomer te wisselen, want dan zijn ze extra slijtgevoelig en ze zorgen ervoor dat de remweg langer is.

De M+S-banden zijn van 2015 en heb-

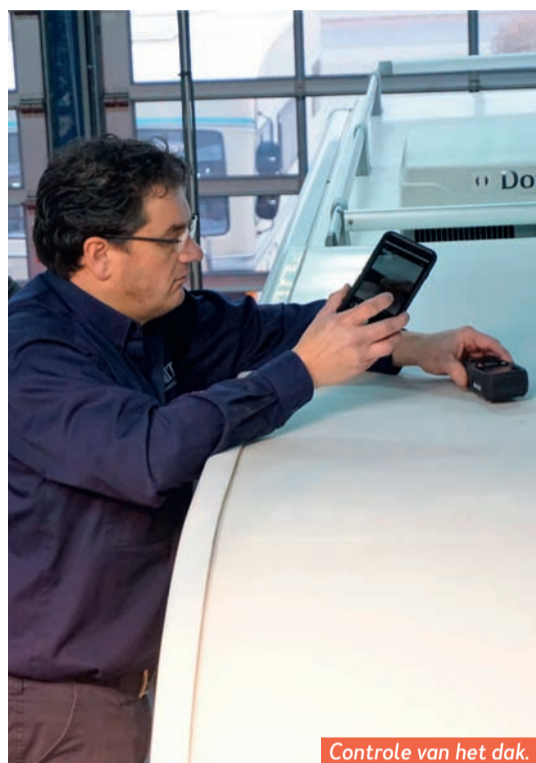
De camper heeft een polyester dak en is dus kwetsbaar voor vuil en uv-licht. Er ontstaan kleine gaatjes in de gelcoatlaag, die vollopen met vocht en vuil. Op langere termijn kan hierdoor lekkage ontstaan. Smits constateert dat het proces op dit dak nog in een beginstadium verkeert, maar adviseert toch om dit op korte termijn aan te pakken. "Het hele dak moet met een machine gepolijst worden en daarna ingepoetst met een

Controle van het dak.

nieuwe coating. Hiervoor zijn prima producten op de markt. Dan kan het dak nog jaren mee.”

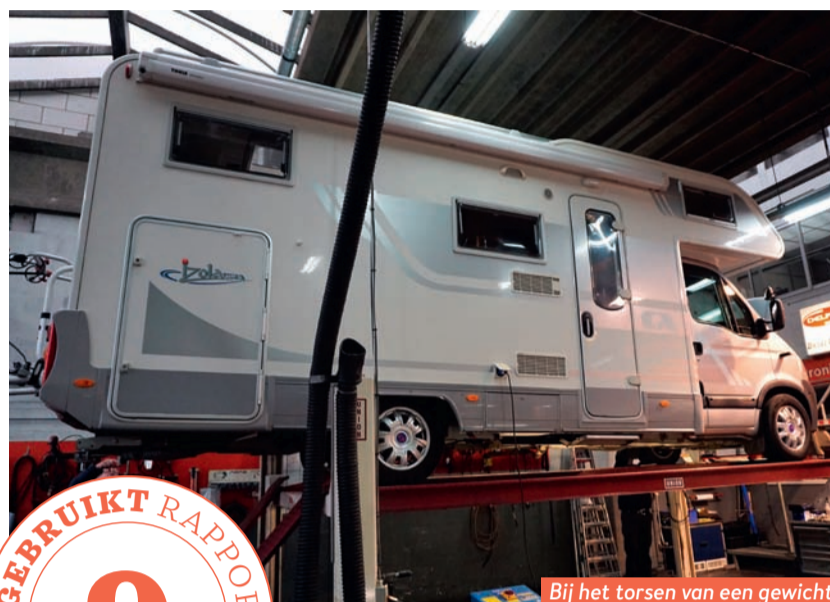
Bij het torsen van een gewicht van bijna 3.500 kilogram moet de brug echt zijn best doen.
