Ron Smits keurt...

FENDT 680 SKF

Wat jammer dat Fendt kort na 2010 is gestopt met de bouw van campers. Hier voor de neus van keurmeester Ron Smits presenteert zich namelijk een fraai staaltje van degelijke camperinterieurbouw: semi-integraal 680 SKF, 23 jaar oud en eigendom van Theo (68) en Margo (67) Damen. Aangenaam kennismaken.

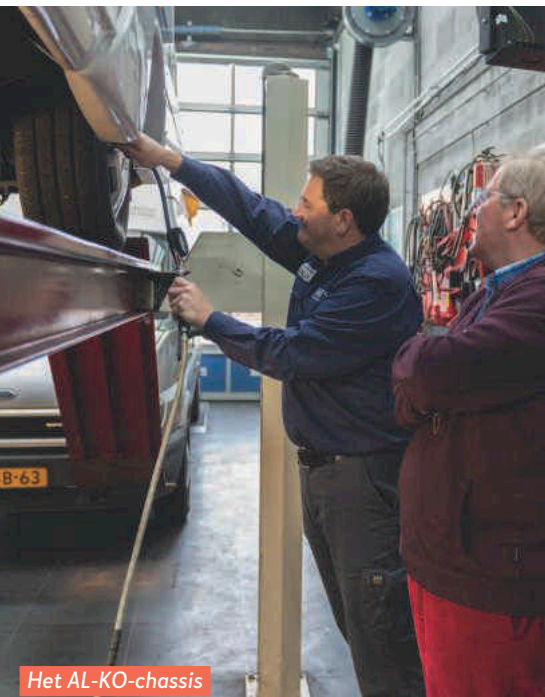
Het AL-KO-chassis is nog in prima staat.

De bodem laat het afweten, maar het AL-KO-chassis toont zich in bijna nieuwstaat. Roest is er niet of nauwelijks. De Fendt is heel duidelijk nooit aan het wintersporten geweest. Na grondige inspectie ontdekt Smits in de wielkuip rechtsvoor een klein, beginnend plekje. Klusje van niks om het roestmonster daar alsnog te verjagen. De torsieachteras is keurig gesmeerd, zoals het hoort, wat voor veel garages echter niet

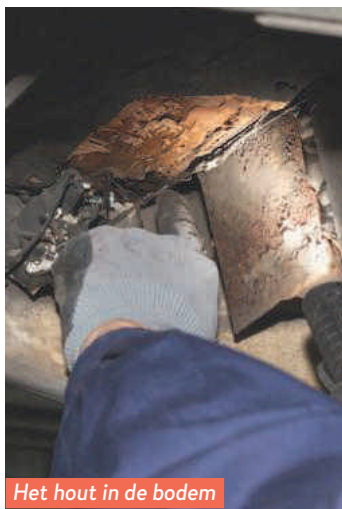
Het hout in de bodem is aan het rotten geslagen.

Dat onderhoudsbedrijf heeft echter wel een ernstig mankement over het hoofd gezien. Als de Fendt op de brug staat, brengt de felle werkklamp van Ron Smits een bobbelige en deels loshangende coating aan de randen van de houten bodem aan het licht. Het akelige ver-

moeden rijst dat het daar niet bij is gebleven. Hetgeen blijkt te kloppen als de keurmeester aan het peuteren slaat. De houten lat die de verbinding vormt tussen wanden en bodemplaat, blijkt op veel plaatsen verrot, evenals de hoeken en een strook van de bodemplaat zelf. Ooit is er een stuk bodemplaat achterin vervangen, ziet Smits, maar ook dit paneel is alweer zwaar aangetast. Onverwacht en pijnlijk nieuws voor de eigenaren. “Wat moeten we doen?” vraagt Theo Damen. Smits, met een

De coating moet in een strook van dik tien centimeter breed weggesneden worden om het aangetaste hout te laten drogen en de zijskirts dienen afgekit te worden om te verhinderen dat langs die route water blijft binnendringen. “Water van bovenaf is veel schadelijker

dan spatwater van onderen. Dat kan wel weg. Water dat langs de wanden druipt niet. Dat wordt tegengehouden door deze coating of door verkeerd gebruikte kit. Je moet niet aan de onderkant kitten, maar van bovenaf”, doceert Smits, die deze ellende lang niet voor het eerst ziet. Het rot- en schimmelspook belaaft zelfs relatief jonge campers. Smits vertelt het stel ter geruststelling over een Bürstner met eenzelfde probleem, die hij een paar jaar geleden ook op deze wijze onderhanden heeft genomen.

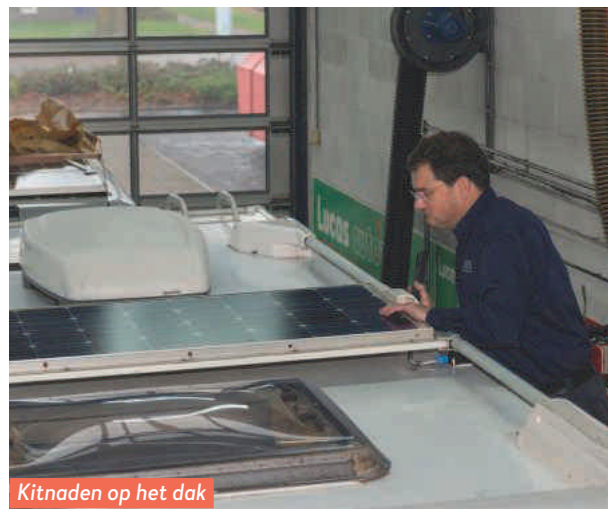
Kitnaden op het dak zijn aan vervanging toe.

Het evenals de zijwanden uit aluminium opgetrokken dak vertoont een loslatende verflaag. Niet fraai, maar kwaad kan het niet. Kwaad kunnen op den duur wel de loszittende profielen die dak en wanden verbinden. Opnieuw lijmen en kitten dus. Elders op het dak treft Smits vergane kitnaden aan. Vervangen, luidt het dringende advies.

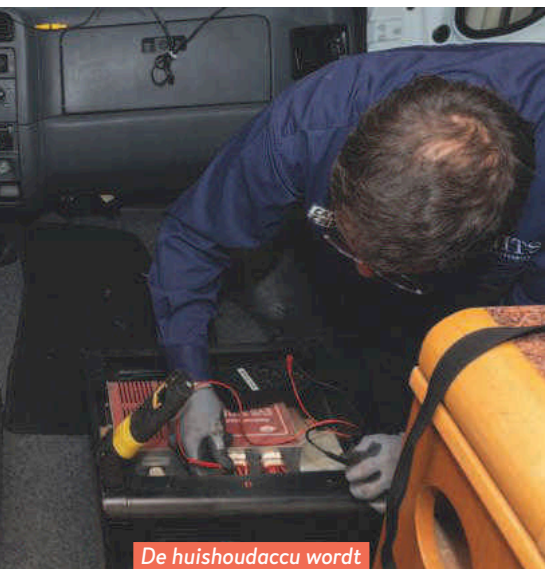
De huishoudaccu wordt niet geladen op netspanning.

stoelen laten inbouwen en de verstelling daarvan zit de vergrendeling in de weg, constateert de keurmeester. Na het uitbouwen van deze stoel blijkt bij meting de acculader de geest te hebben gegeven, waardoor de twee nieuwe huishoudaccu's op netspanning niet worden opgeladen. Het apparaat wordt uitgebouwd en gaat naar een gespecialiseerde reparateur.

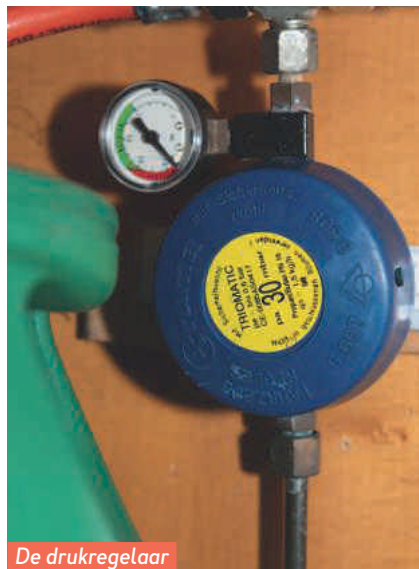
De drukregelaar is hoogbejaard.

ook los en lekt bij de aansluiting. Ooit eraf gereden en slecht gerepareerd. Tot zijn verbazing ontdekt Smits een prehistorische gasinstallatie. De drukregelaar met twee omschakelunits blijkt net zo oud als de Fendt zelf, terwijl tien jaar het maximum is. De regelaar wordt vervangen, evenals de gasslang. Die is niet bedoeld voor de hoge druk van de gasfles.
