Ron Smits keurt...

ARNOLD RM 35L

In de rubriek Goed gebruikt neemt keurmeester Ron Smits een gebruikte camper onder de loep.

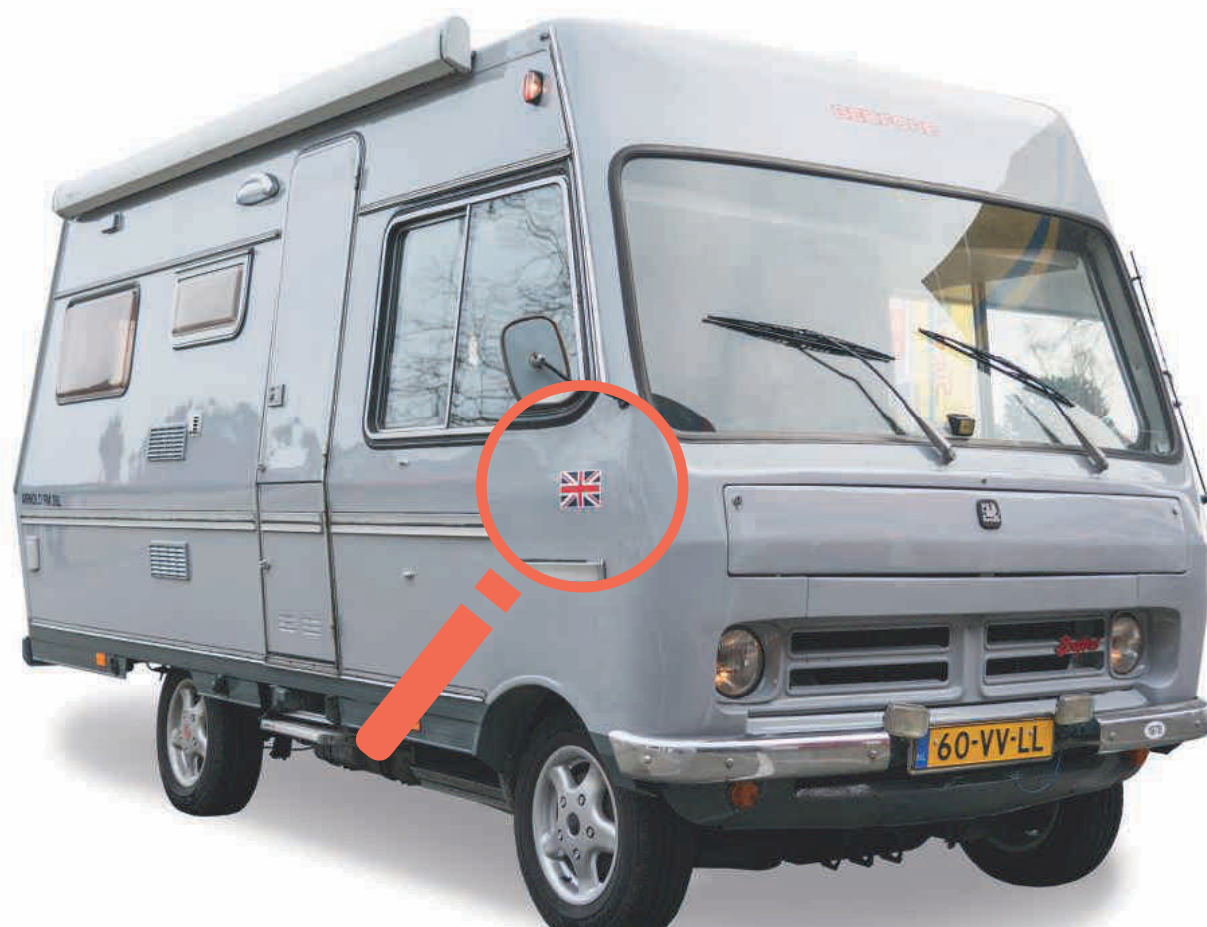
Ooit een rijdende bodemloze put gezien? Ron Smits wel. De wagen laat na de remproef in de werkplaats van Smits Campertechniek een flink oliespoor achter. Als hij later op de brug staat, vormt zich een aanzwellende plas zwarte motorolie onder de wagen.

Inspectie van het motorblok brengt Smits tot de constatering: "Hij heeft een paar kleine lekkages. De rest zijn grote." Dat is ooit eerder in een werkplaats ook al opgemerkt, getuige het stuk schuimrubber dat tussen het motorblok en de automatische versnellingsbak gepropt zit. Het is kennelijk bedoeld om de lekkende motorolie op te vangen, maar staat voor een hopeloze opdracht. De smeerp partij heeft diverse rubberen slangen aangetast. "Ik krijg hier heel erg de

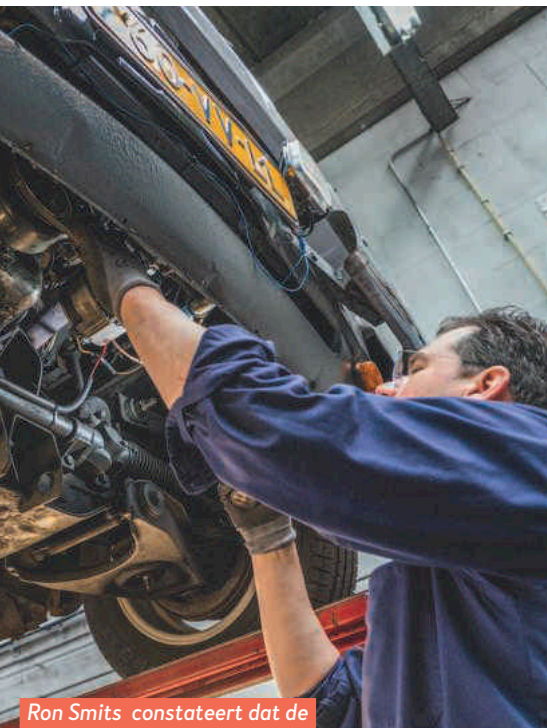
Ron Smits constateert dat de wagen een nieuwe dynamo heeft.

meer verkrijgbaar is, dat de Bedford is voorzien van een nieuwe dynamo en startmotor en dat de wagen nauwelijks roest. "Dat kan ook niet met al die olie." Net achter de achteras hangt een hagelnieuwe lpg-tank van 25 liter. Die is keurig gemonteerd. Maar met afgrijzen aanschouwt de keurmeester de los rondhangende leidingen die naar kachel, koelkast en gasstel voeren. "Ze horen om de dertig centimeter in een beugel te hangen", legt hij uit. "Maar hier zie

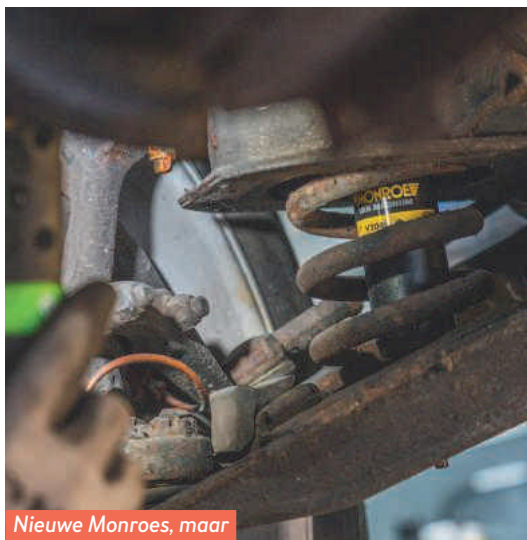
Nieuwe Monroes, maar veel te licht uitgevoerd.

De keurmeester prijst de technici die de vier trommelremmen van de bejaarde Bedford onder handen hebben genomen. Ze doen tegen zijn verwachtingen in netjes hun werk. “Het is hartstikke moeilijk om dat spul goed af te stellen.” Bij de remproeven en op de weg deint de wagen echter als een schip in vliegende storm. Duidelijk: tot op de draad versleten schokbrekers. Maar de stapel rekeningen van Cornelisse leert anders. En ook op de brug blijken er wel

degelijk nieuwe schokdempers onder de Arnold te zitten. En niet van een of ander dubieus weggooimerk, maar kwaliteitsspulletjes van Monroe. "Maar ze zijn voor zo'n wagen veel te licht. Dat was al zo toen deze Bedfords de fabriek uit kwamen", tekent de keurmeester aan. De schokbrekers zijn illustratief voor wat Smits na de keuring vaststelt. "Ook al geef je er nog zo veel geld aan uit, de basis blijft oud en vanuit deze tijd gezien gewoon slecht. Een moderne camper wordt deze wagen nooit."

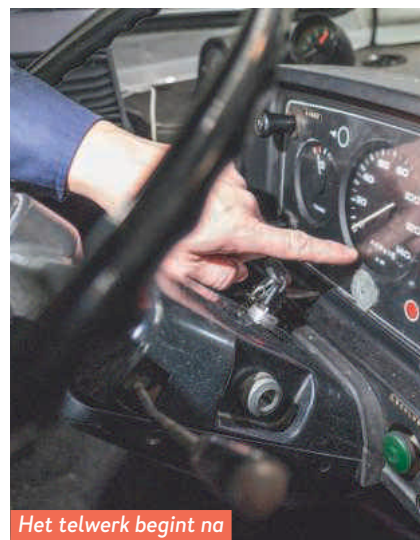
Het telwerk begint na 99.999 kilometer opnieuw.

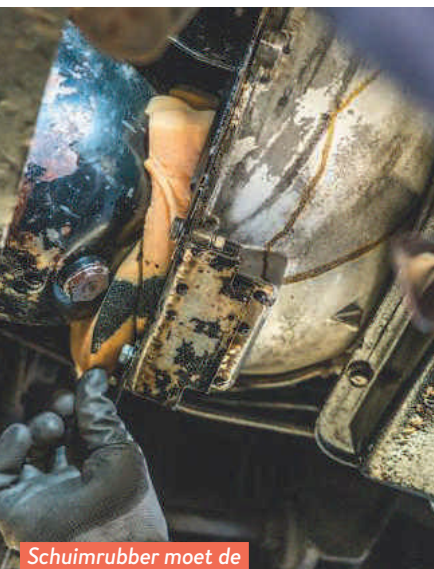
Schuimrubber moet de gelekte olie absorberen.

schijt van", toont Cornelisse zich onaangenaam verrast. "Ik heb 2.800 euro uitgegeven aan die motor en dan verwacht ik dit allemaal niet." Hij kondigt een beroep aan op de garantie die er op het blok moet zitten.

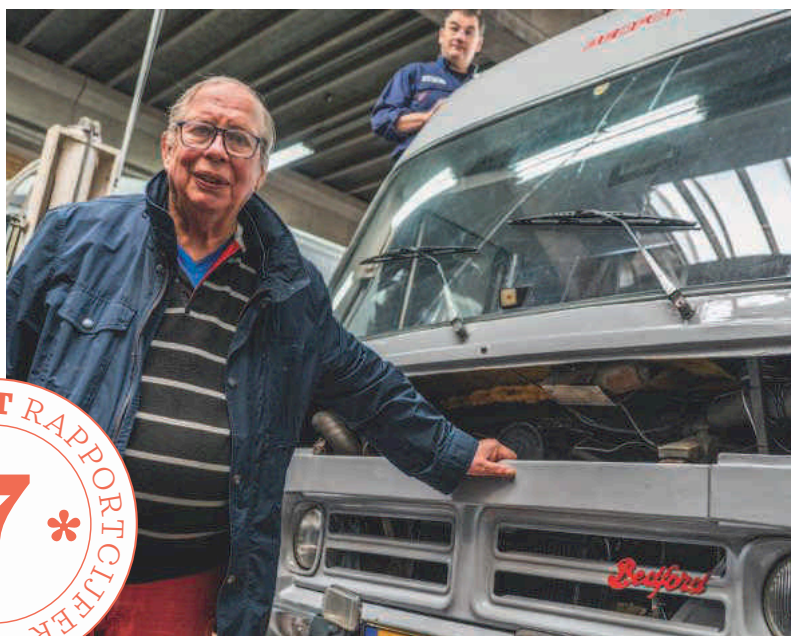
*Als je een **klapband** krijgt, wordt zo'n leidinkje **losgerukt** en spuit het gas **alle kanten op**'*

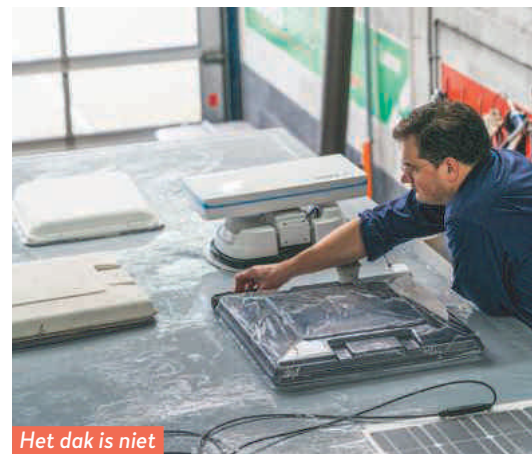
Het dak is niet helemaal waterdicht.

De twee veiligheidsgordels achterin zitten op knullige wijze vast aan het hout van de zitbanken. "Alleen bruikbaar als je een hekel aan je kinderen hebt", luidt het commentaar van Smits. De vochtmeting brengt - ondanks de polyester opbouw - een lekkend dak rechts achterin en een gedeeltelijk aangetaste bodem aan het licht. Dan zijn het niet werkende mistachterlicht, de ontbrekende reflectoren achter en een weigerachtige claxon slechts peanuts. De Arnold blijft bij Smits staan voor een aantal dringend noodzakelijke reparaties. Die zijn inmiddels uitgevoerd. 🚐
