Ron Smits keurt...

LMC H737G BLACK SELECTION

Ron Smits: ‘Een uitermate kort lijstje van aandachtspunten’

In de rubriek Goed gebruikt neemt keurmeester Ron Smits een gebruikte camper onder de loep.

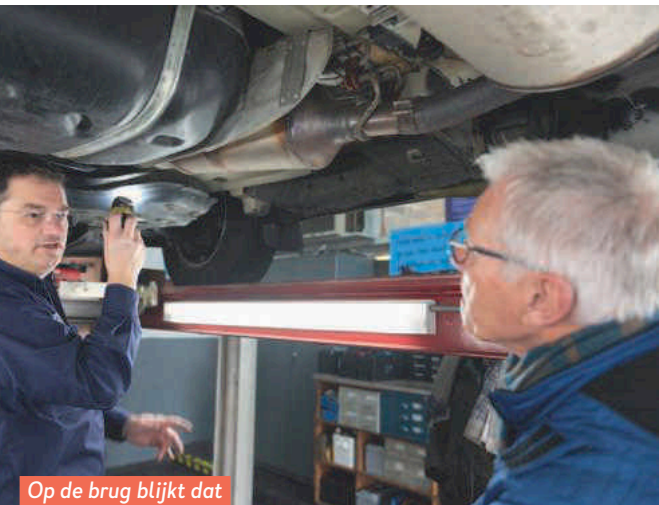
Op de brug blijkt dat de LMC geen roest kent.

Op de brug laat de LMC zien dat roesten hem vreemd is. En ook houtrot kent hij niet. De opbouw staat op een kunststof bodemplaat. Opmerkelijk is wel dat LMC het chassis niet heeft verlengd om de garagebodem te ondersteunen. “Blijkbaar gaat dat goed”, stelt Smits vast.

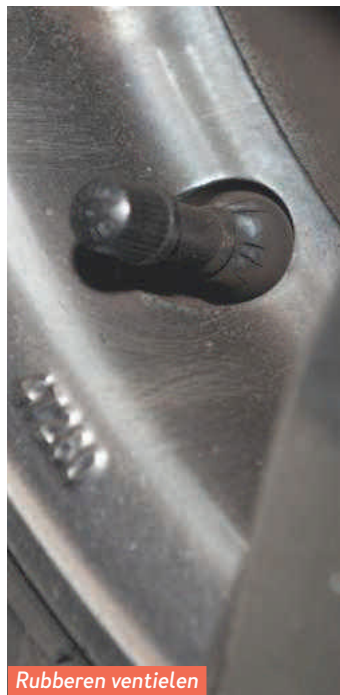
Rubberen ventielen en nog uitgedroogd ook.

De ventielen. Die doen de reislust van Smits met de grote LMC de das om. Hij ziet vanwege de hoge druk in de modale camperband sowieso liever geen rubberen ventielen, maar stalen exemplaren. Daar komt in dit geval bij dat het rubber is uitgedroogd en aanzienlijke scheurvorming vertoont. “Die moet u zo snel mogelijk laten vervangen”, luidt het dringende advies van de keurmeester. De kans dat zo’n wrak ventiel het begeeft met een plotseling lege band tot gevolg is groot, legt hij uit. Eigenaar Pieter Dings is not amused. Voordat de wagen de winterstalling inging, heeft hij vier nieuwe banden laten monteren. En daarbij – gewaarschuwd door artikelen uit de reeks Goed gebruikt – om extra aandacht voor de

“Een uitermate kort lijstje met aandachtspunten”, stelt keurmeester Ron Smits vast, nadat hij de LMC binnenstebuiten heeft gekeurd. Een van de twee huishoudaccu’s is stuk, er ontbreekt een afsluitdop van het linkerkoplamphuis en alle vier de ventielen moeten vanwege droogtescheuren worden vervangen. Dat is alles. Eigenaren Annemarie en Pieter Dings hadden ook niet anders verwacht. Smits geeft de wagen een welverdiende 9 en schat de waarde op zo’n 45.000 euro.

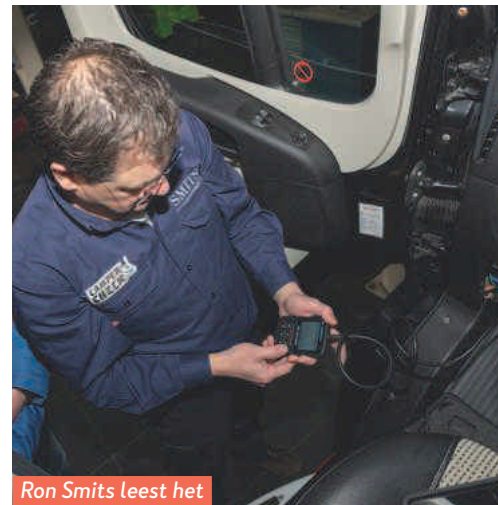
Ron Smits leest het EOBD-systeem uit.

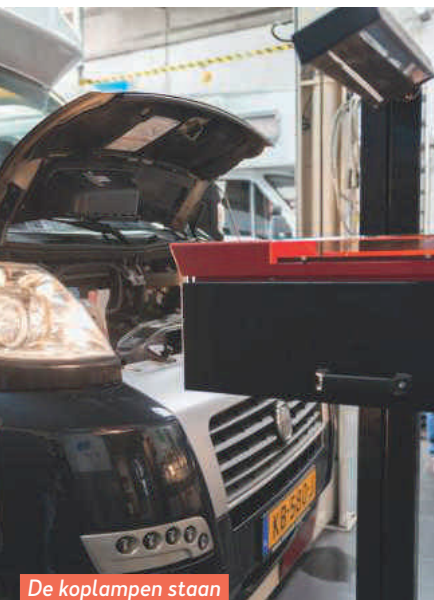
De koplampen staan veel te laag afgesteld.

Dan komt de verlichting aan bod, waarbij Smits de gewetensvraag stelt: rijdt u wel eens in het donker? Nee, dat doet Dings nooit. De koplampen van de LMC blijken slechts een paar meter weg voor

de neus van de wagen te verlichten. Ze staan te laag en niet zo'n klein beetje ook. Smits stelt ze bij, maar verbaast zich er wel over dat ze bij zo'n keurig onderhouden camper zo extreem zijn ontregeld.

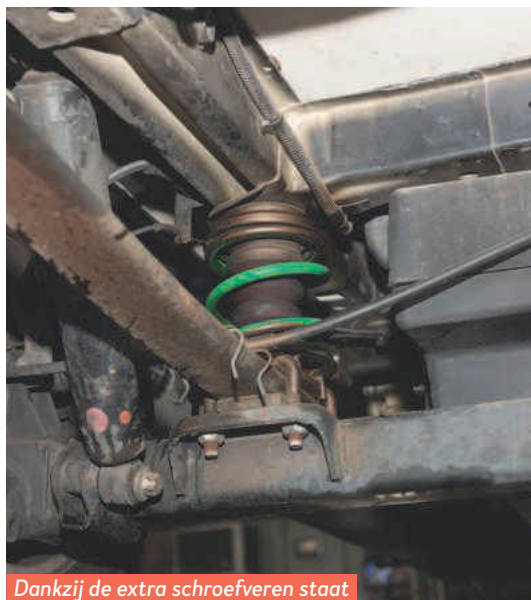
Dankzij de extra schroefveren staat de camper hoog op zijn achterpoten.

de overbelaste bladveren een handje te helpen. De wagen heeft met zijn enorme garage en dito overhang alles in huis om het leven van de achteras te verzieken. De LMC had nauwelijks veerweg over en sloeg op slechte wegen regelmatig tegen zijn aanslagrubbers aan. Dings heeft de wagen wel eens laten wegen met de complete vakantiepakking, waarbij hij tegen het maximumgewicht van 3.500 kilogram aan zat. “En dan moest de wijn er nog bij”, grijnst hij. Op

Totdat hij op een afstandje nog eens goed naar de LMC kijkt. De wagen staat aan de achterkant duidelijk hoger op zijn poten dan aan de voorkant. Klopt, zo blijkt. Dings heeft vorig jaar achter extra schroefveren laten monteren om

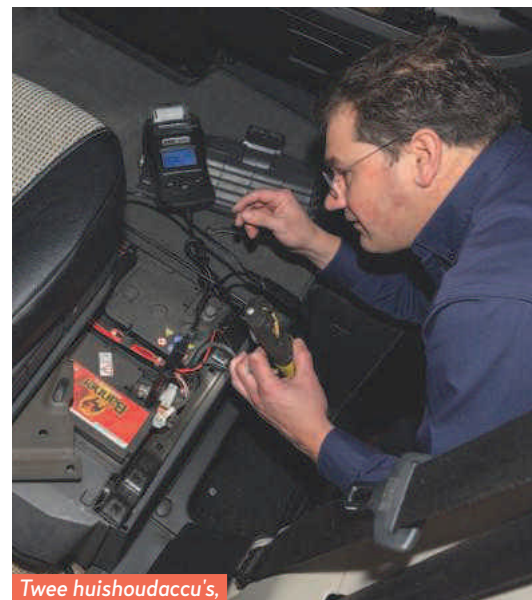
Twee huishoudaccu's, maar een ervan is defect.

Tot verbazing van Pieter Dings blijkt zijn LMC twee huishoudaccu's te hebben. Ze passen precies onder de bijrijdersstoel. Dings wist stellig dat er maar één zat. De vreugde is echter van korte duur,

want als de stoel is verwijderd en Smits de batterij kan doormeten, blijkt het voorste exemplaar te zijn overleden. De accu staat lichtelijk bol en een van de twee polen is scheefgetrokken. Dings wil de patiënt direct laten vervangen, maar de keurmeester wijst hem erop dat dan ook het gezonde exemplaar plaats moet maken voor een nieuwe. “Als je een oude en een nieuwe accu naast elkaar zet, gaat dat fout. Dan gaat ook die oude kapot. Twee accu’s moeten altijd even oud zijn en van hetzelfde type en hetzelfde merk.” Dat was hier niet het geval, hetgeen waarschijnlijk de teloorgang van het voorste exemplaar verklaart. Dings staat dus voor een lelijke tegenvaller van zo’n 400 euro. Maar er blijkt een simpele oplossing. Het echtpaar bivakkeert hoofdzakelijk op campings, staat altijd aan de stroom en heeft dus meer dan genoeg aan die ene huishoudaccu van 95 ampère-uur, die nog wel in orde is.

*‘Bij een combinatie van **twee accu’s** moeten ze altijd **even oud** zijn en van **hetzelfde merk en type**’*

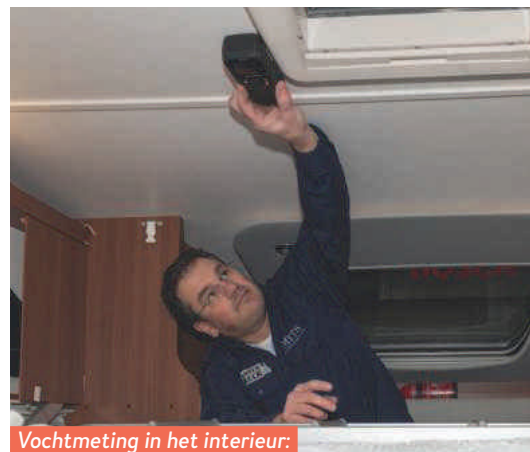
De LMC is uitgerust met zonnecollectoren op het dak. Smits is niet te spreken over de manier waarop de bekabeling naar binnen is gevoerd. De dakdoorvoer zit exact op de laagste plek van het dak waar altijd water blijft staan. “En de doorvoer zit met schroefjes vast. Dat zijn potentiële lekkageplekken. Ik zie liever dat zo’n doorvoer gelijk wordt.” Van lekkages is echter nog lang geen sprake, zo blijkt uit de vochtmeting in het interieur. De LMC is volledig dicht. 🚐

Vochtmeting in het interieur: de LMC blijkt volledig dicht.
