KAMPEERAUTO GOED GEBRUIKT

# HANOMAG-HENSCHEL ZELFBOUW

Hij ziet er met zijn prominente alkoof uit als een fabriekscamper uit het begin van deze eeuw. Maar een merknaam ontbreekt. En de stompe Mercedesneus met ster komt uit een ander tijdvak, net als de cabine met een lange, dunne versnellingspook en een enorm stuurwiel. Wat is dit?

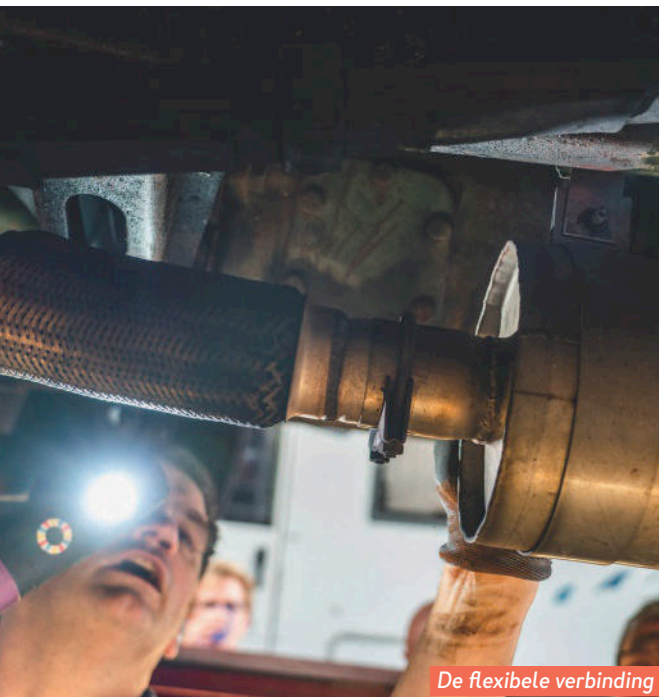
De flexibele verbinding van de uitlaat lekt.

stelt de keurmeester rijdend in de drie met een grijs vast: "Dit is vol gas." Van enige versnelling is echter nauwelijks sprake. Boven de herrie uit klinkt een licht knetterend geluid. Het geoeftend oor van Smits vermoedt een lekkende uitlaat, hetgeen later op de brug blijkt te kloppen. Ook vertoont het bijna vijf ton zware voertuig waggelneigingen en bij het remmen trekt hij duidelijk naar rechts. Een onhebbelijkheid die hij even later op de remmenbank herhaalt. Links remt de Hanomag bijna niet. Een overduidelijke afkeur voor de apk. De zelfbouwcamper heeft rondom trommelremmen. Smits heeft er maar één woord voor over: "Verschrikkelijk." Met ruim 4.700 kilogram op de weegplaten zit de wagen dik over zijn leeggewicht van vier ton heen. Afgezien van de fietsen is hij wel vakantieklare. Maar ondanks een maximumgewicht van 5.000 kilogram, houdt het resterende laadvermogen niet over. "Jullie moeten er zelf ook nog in", legt de keurmeester uit.

Op de brug toont de alkoof zijn sterke punten. De motor is zo goed als olieachtig. Ondanks zijn bijna vijftig jaar is roest het onderstel vrijwel vreemd. Ouderwetse techniek: overal smeerpels. En keurig onderhouden, getuige de vetklodders. Bekkema heeft een roestvaststalen uitlaat laten maken, die de eeuwigheid aankan, afgezien van een lekkend

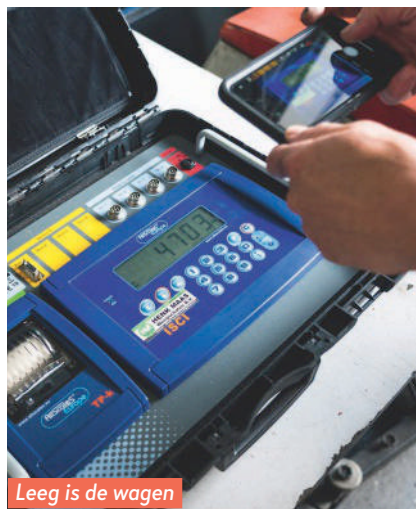
Leeg is de wagen ruim 4.700 kilogram.

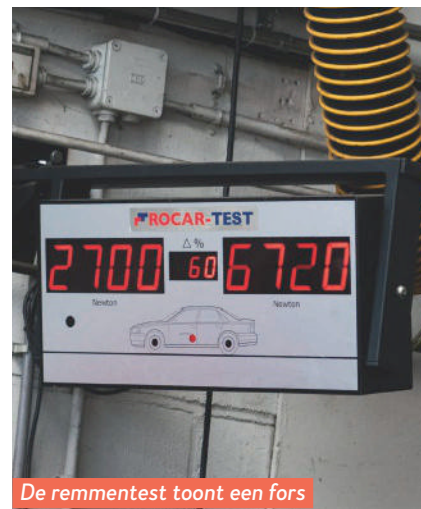
De remmentest toont een fors verschil tussen links en rechts.

De lijst mankementen lijkt lang, maar bevat goed beschouwd vooral kleinigheden. Echte missers zijn de zwaar verouderde, lekkende gasinstallatie, inclusief verroeste lpg-tank, de te oude en deels beschadigde banden en de slechte remmen. Maar in de basis staat hier een knap staaltje doe-het-zelfwerk met techniek uit de oertijd van de bestel- en vrachtwagenbouw, die zijn degelijkheid wel bewezen heeft. De Bekkema's zijn overwegend tevreden met de uitslag van de keuring, al zagen ze de banden- en gasproblemen niet aankomen. "Die moeten opgelost worden. Anders wil ik er niet mee op vakantie", zegt Pleuni Bekkema. De wagen krijgt een 7,5 en Smits schat zijn waarde op zo'n 22.000 euro.

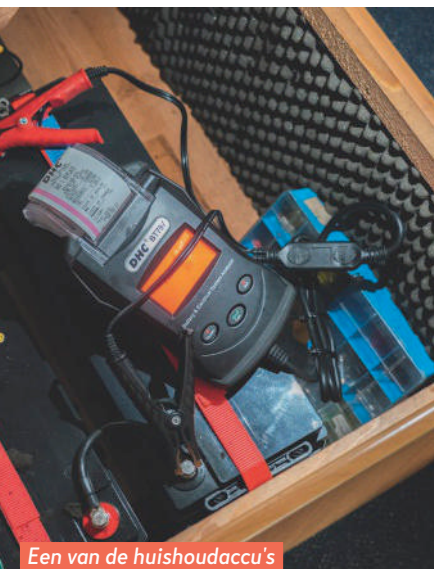
Een van de huishoudaccu's heeft er niet veel zin meer in.

houdaccu's van 165 Ah er weinig zin meer in heeft. Mogelijk een gevolg van de te kleine lader. De test van de koplampen brengt aan het licht dat de wagen scheel kijkt, om de keurmeester aan te halen. De rechterlamp schijnt te veel naar links en andersom. Op de achterzijde boven heeft Bekkema drie parmantige lichtjes gemonteerd. "Mag niet van de apk", meldt Smits. Een kapotte rode reflector achterop mag ook niet van de wetgever. Het ding wordt ter plekke vervangen.

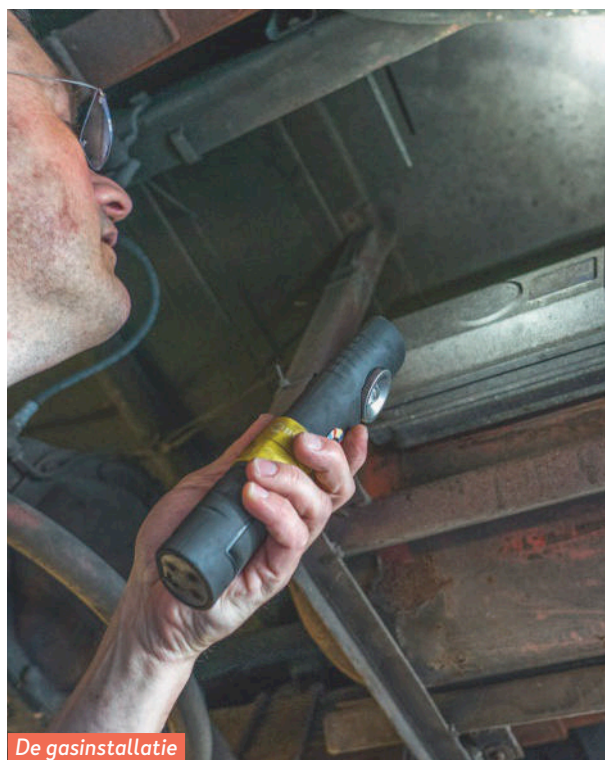
De gasinstallatie is verouderd en lek.

klapband." Alle zes banden zijn acht jaar oud, een leeftijd waarop ze direct vervangen moeten worden, zo doceert de keurmeester. "Er zijn zelfs verzekeraars die zes jaar als grens hanteren." Nog een afkeerpunt: de beluchting van de dieseltank is lek. De gasinstallatie blijkt zwaar verouderd en is ergens lek, maar vooralsnog is onduidelijk waar precies. Wel is duidelijk dat de lpg-tank achter de achteras met zijn 21 levensjaren veel ouder is dan het maximum van tien jaar. Ook is de tank zwaar verroest. Tevens blijkt ook de drukregelaar te oud en hard aan vervanging toe.

*De gasinstallatie blijkt verouderd en is ergens lek, maar vooralsnog is onduidelijk waar precies*

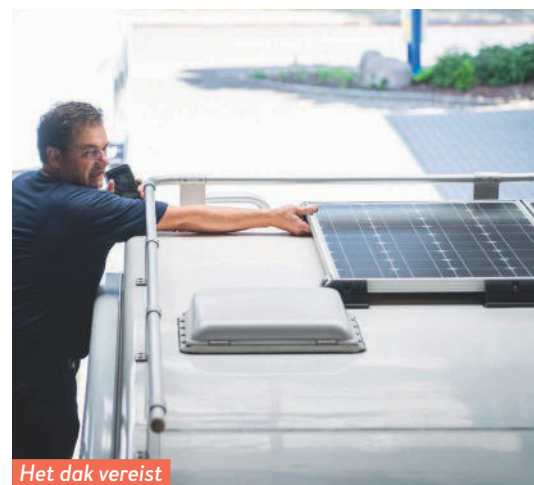
Het dak vereist nog wel wat kitwerk.

Voordat Smits met zijn onbarmhartige vochtmeter het interieur onderhanden neemt, prijst hij Bekkema voor de uiterst zorgvuldige meubelbouw. "Echt heel netjes. Misschien nog wel beter dan een Hymer uit dezelfde tijd." De vochtmeting laat op een paar plekken zien dat Bekkema aan de slag moet. Oude kit wegpeuteren en opnieuw kitten. Zoals de keurmeester ook ziet als hij op een trap is geklommen en ruimte constateert tussen hoekprofielen en alkoofwanden. "Niet meer mee wachten. Als je hier niets aan doet, gaat de boel lekken en rotten. Nu ben je nog op tijd." En verder: "Ook op zijn dak ziet hij er heel mooi uit." 🚐
