Ron Smits keurt...

KNAUS SUN TRAVELLER 605 KG

Ron Smits: 'Deze hoge Knaus rijdt nog prima'

In de rubriek Goed gebruikt neemt keurmeester Ron Smits een gebruikte camper onder de loep.

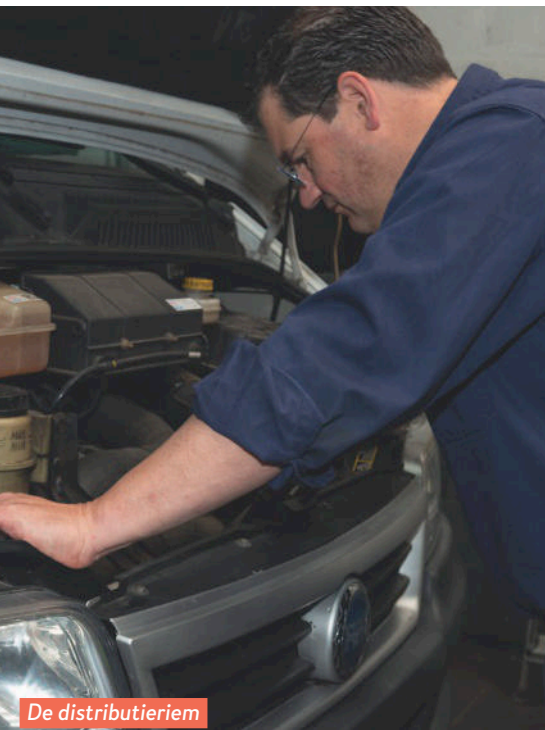
De distributieriem moet worden vervangen.

heel sterke aanwijzing voor verbrande blokken", legt Smits uit. Hij adviseert dringend om bij de eerstvolgende servicebeurt - die de Bloms al hebben afgesproken met hun garage - de remmen ter controle uit elkaar te laten halen en indien nodig te laten vernieuwen. "Deze wagen staat op het light-chassis van Fiat. In vergelijking met het heavy-chassis heeft hij een maat kleinere wielen en kleinere remschijven. Deze Knaus loopt echt op zijn tenen, zeker in de bergen." De distributieriem is iets ouder dan de vijf jaar die ervoor staat en moet vervangen worden, hetgeen Blom al in de planning heeft zitten. "En laat dan ook je

waterpomp vervangen als de boel toch losligt. Die moet er na 100.000 kilometer uit om problemen te voorkomen”, raadt Smits aan.

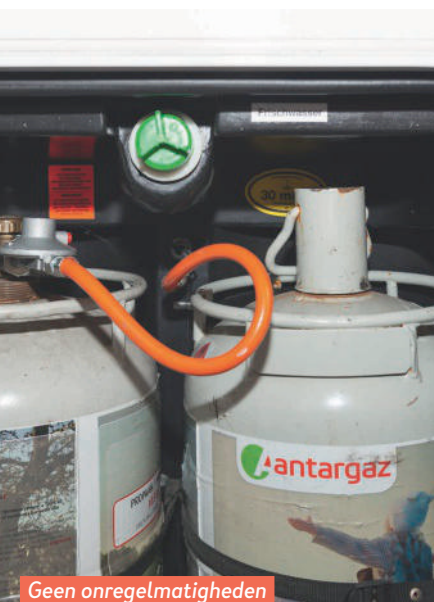
Geen onregelmatigheden in de gaskast.

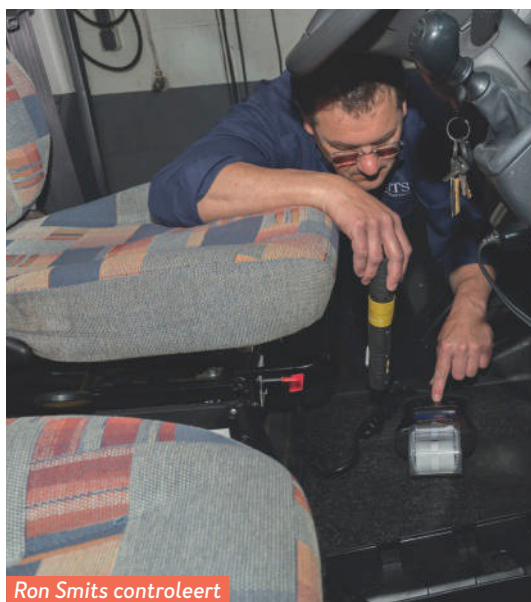
Ron Smits controleert de staat van de accu's.

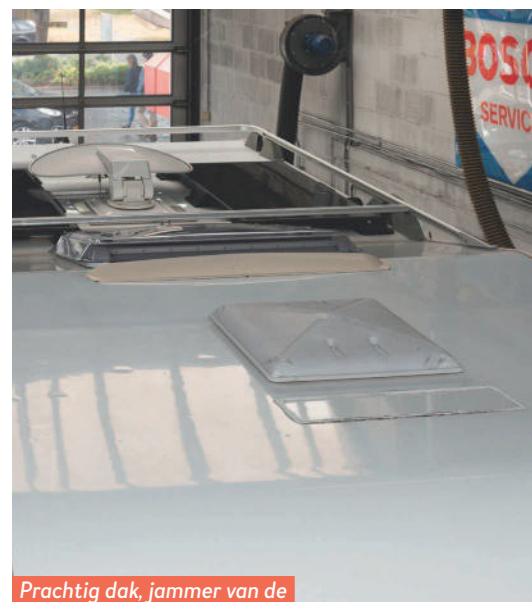
Prachtig dak, jammer van de antenne helemaal achteraan.

Op het dak aan de achterkant van de wagen prijkt de antenne voor de radio. Het kapje dat de doorvoer van de bekabeling afschermt, is gescheurd. “Ik snap sowieso niet wat die antenne daar doet”, zegt Smits. “Hij maakt daar geen massacontact, wat je ontvangst niet ten goede komt. Ik zou hem weer op zijn originele plek op een voorspatbord zetten.” 🚐

‘Wat doet die antenne daar achterop? Ik zou hem weer op zijn plek op het voorspatbord zetten’

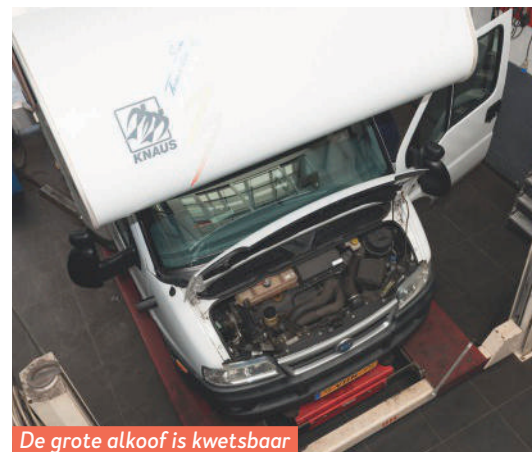
De grote alkoof is kwetsbaar voor takken en rotspartijen.
