## Ron Smits keurt...

# MCLOUIS GLEN 363

Vanuit Voerendaal, diep in Zuid-Limburg, zijn José en Thérèse Linckens-Olzheim naar Smits Campertechniek in Ede komen rijden. Keurmeester Ron Smits treedt hun McLouis Glen 363 met licht wantrouwen tegemoet. “Italiaans, hè”, verduidelijkt hij. Dat staat veelal voor problemen op gevorderde leeftijd. Vooral met vocht.

In de rubriek Goed gebruikt neemt keurmeester Ron Smits een gebruikte camper onder de loep.

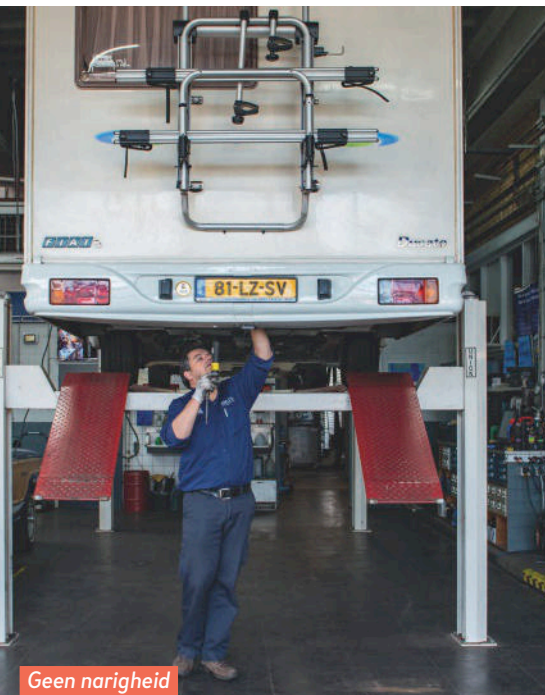
Geen narigheid aan de onderzijde.

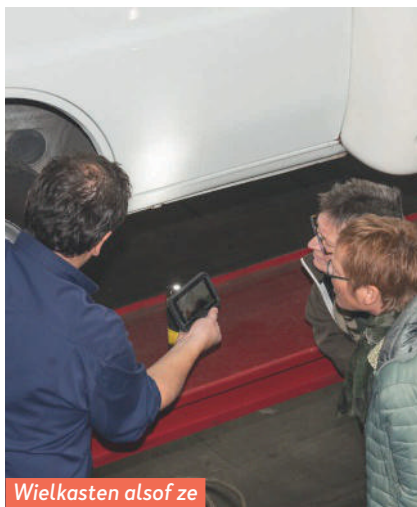
Wielkasten alsof ze gisteren uit de fabriek kwamen.

balken en wielkasten zien eruit alsof de Ducato gisteren uit de fabriek rolde. Geen spoortje roest. “Ik kan goed zien dat hij nooit in de pekkel heeft gereden en heel veel binnen heeft gestaan”, tekent Smits met enige verbazing aan. Die groeit nog verder als hij de houten bodem met bijstand van een veel te grote schroevendraaier aan een nietsontziende inspectie onderwerpt. Hier stort de gemiddelde Italiaan veelal door de mand. Maar Louike geeft geen krimp. Smits gelooft zijn ogen niet. “Echt extreem goed.” Alleen een klein stukje van de bodemplaat achter in een hoek vertoont enige rotingsverschijnselen. Smits adviseert kitnaden van bumper en zijskirts te laten vernieuwen en stelt de eigenaren gerust dat dit bij lange na niet het einde van Louike is. Hetgeen ook

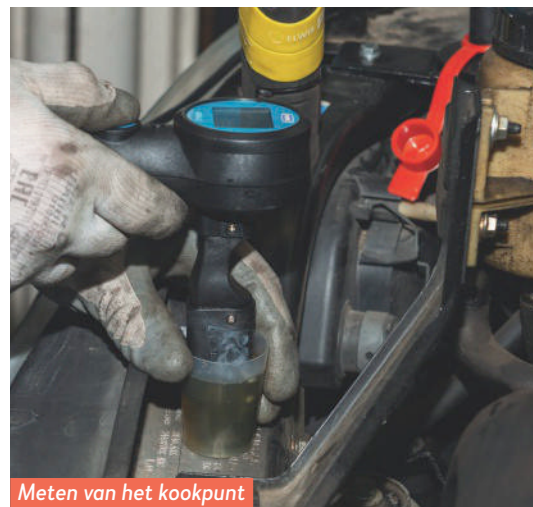
Metten van het kookpunt van de remvloeistof.

goed doet, worden de wielen dan ook meteen gebalanceerd.”  
“Eens kijken of Louike corona heeft”, roept Smits als hij het vochtgehalte van de remvloeistof controleert. Dat blijkt niet het geval. Toch wijst de keurmees-

ter op het risico van te veel water in de remvloeistof, bij langdurig remmen in de bergen. Dat water kan door de hitte gaan koken, waardoor de remdruk wegvalt. Met alle onheil van dien. Smits zet minutenlang zijn inspectie onder de motorkap voort zonder ook maar een mankementje te ontmaskeren. Op de brug dan maar, in het onbarmhartige zoeklicht van de werkklamp. “Turbo, blok, alles is hartstikke droog.” En met een grijns: “Jammer. Mankeert helemaal niks aan.”

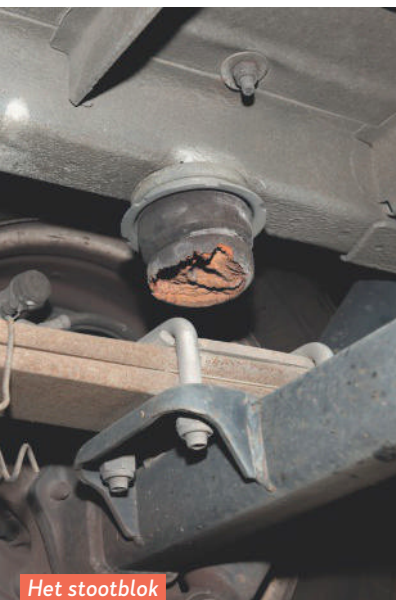
Het stootblok is afgebroken.

Door onduidelijke oorzaken hangt de grootste van de twee uitlaatdempers een tikje scheef. Smits haalt een lange pijp tevoorschijn en buigt de ophanging recht. Meer aandacht vraagt het kapotte stootblok rechts boven de achteras, dat contact tussen bladveren en chassis moet voorkomen. Ook de stofhoes van

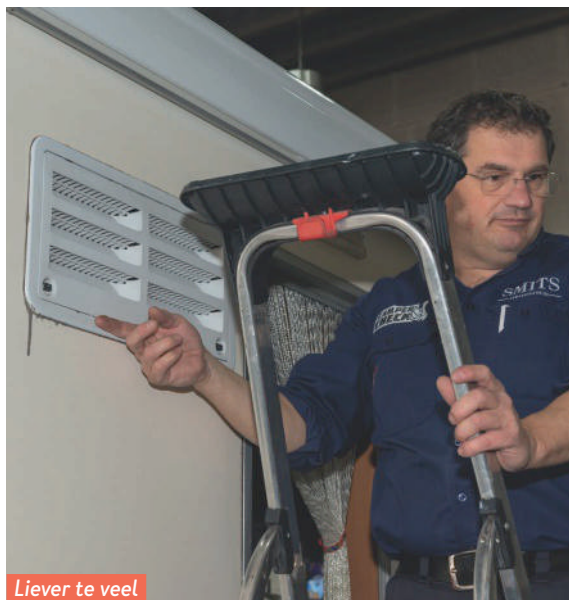
Liever te veel kit dan te weinig.

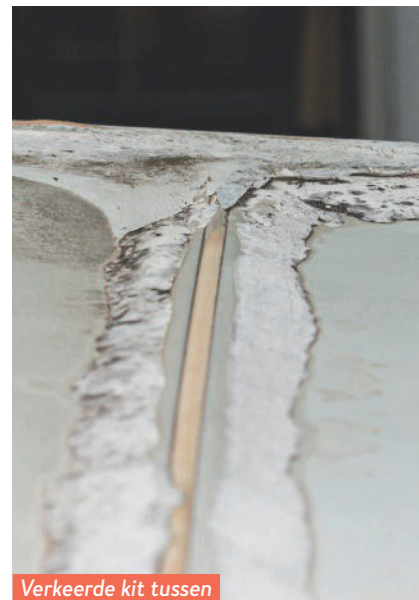
Verkeerde kit tussen camperdak en cabine.

Inspectie van dak- en zijwandprofielen bevestigt dan toch nog dat Smits er niet helemaal naast zit met zijn geringe vertrouwen in het Italiaanse constructiewerk. Dat er onoordeelkundig verkeerde kit is gebruikt voor herstel van de afdichting tussen cabinekap en camperdak, kan hij McLouis niet verwijten. Maar wel dat de schroeven in de hoekprofielen door roest bol zijn gaan staan en derhalve bronnen van lekkage vormen. Echter, Smits' rondgang met

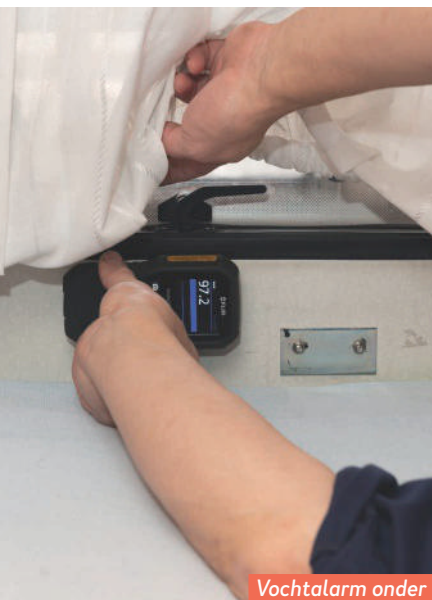
Maar dan gaat het in de achterwand erg mis. De apparatuur toont grote vochtproblemen aan rond het achterraam en onder de bovenste ophanging van de fietsenlift. Die weegt zelf al rond de twintig kilogram. Daar komt het gewicht

Vochtalarm onder het achterraam.

van twee e-bikes nog bij en kennelijk kan de slecht afgedichte bovenste ophanging daar niet tegen. “Ik moet er niet aan denken dat die wand eruit valt”, huivert José Linckens-Olzheim. Smits stelt haar gerust: zo’n vaart loopt het niet. Maar er moet wel iets gebeuren en herstel is erg lastig, omdat een ophangpunt van de fietsendrager binnen schuilt achter de kunststof douchewand. Alles bij elkaar een lelijke tegenvaller voor het tweetal. Moet Louike nu weg? Kan Smits dit repareren? En zo ja, wat kost dat dan? Grofweg schat de keurmeester dat hij rond de 1.500 euro moet rekenen voor aanpak van het probleem. “En dan nog blijf je zitten met al dat gewicht aan de achterwand.” Voor datzelfde bedrag kan het ook anders. Chassisbalken verlengen en daar een fietsendrager op. “Boutkoppen van de fietsenlift wegboren en dan kun je dat ding vast nog goed verkopen. En dat raam is niet zo moeilijk. Dat kun je uit de sponning tillen, daarna het raamrubber voorzichtig lostrekken, kit verwijderen en de wand laten drogen als de camper in de winterstalling staat.” José lijkt er niet helemaal gerust op, maar een dag later stuurt Thérèse al een plaatje van een achterwand zonder raam. “Gelukt.” Louike mag blijven. 🚐

*‘Raam uit de sponning tillen, rubber voorzichtig lostrekken, kit verwijderen en de wand laten drogen als de camper in de winterstalling staat’*
