Ron Smits keurt...

CARTHAGO OPUS 5.6

In de rubriek Goed gebruikt neemt keurmeester Ron Smits een gebruikte camper onder de loep.

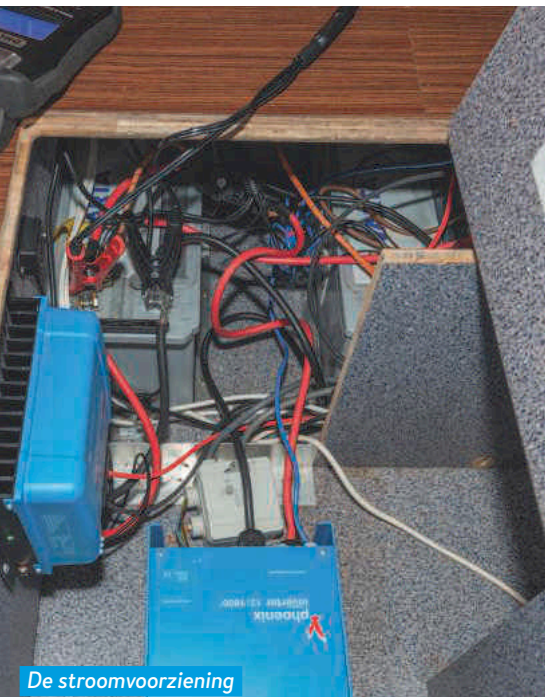
De stroomvoorziening is goed op orde.

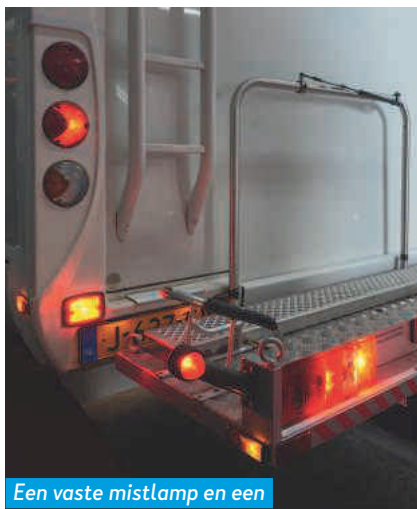
Een vaste mistlamp en een op het rek, dat mag niet.

Nog meer afkeerpunten. Maar wel in de categorie peanuts. Zoals het mistachterlicht dat zowel op de scooterdrager als op de wagen zelf brandt. Dat mag om duistere redenen niet van de apk. Tönjes lost het probleem direct op en verwijdert het lampje op de auto. Smits ontdekt er nog eentje. De hoogtevinstelling van de koplampen is overleden. Dat hoeft

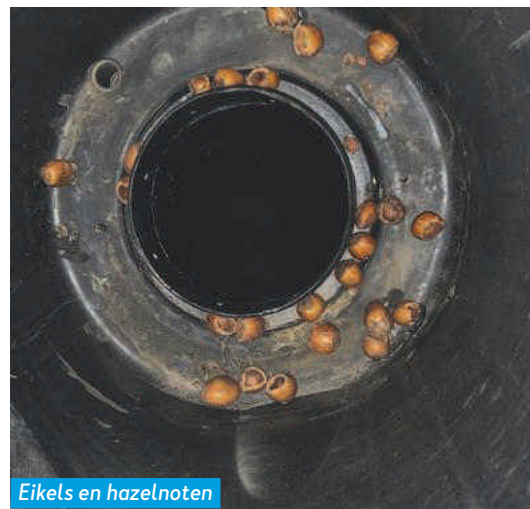
Eikels en hazelnoten in het luchtfilterhuis.

Hij ontdekt dat de aanzuigslang naar het luchtfilter van de Iveco-diesel is verdwenen, hetgeen de half aangevreten eikels en hazelnoten in het luchtfilterhuis verklaart. Beesten. "En dit is gewoon een olifant", roept de keurmeester bij

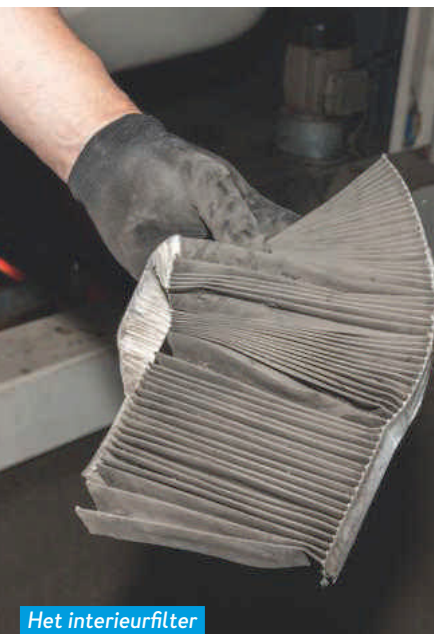
Het interieurfilter heeft zijn beste tijd gehad.

een dik pak isolatiemateriaal, waar de aanzuigslang voor de verse lucht naar het interieur in is verstopt. Aan het eind van de slurf ontmaskert Smits een zwaar vervuild interieurfilter, dat dringend de vuilnisbak in moet.

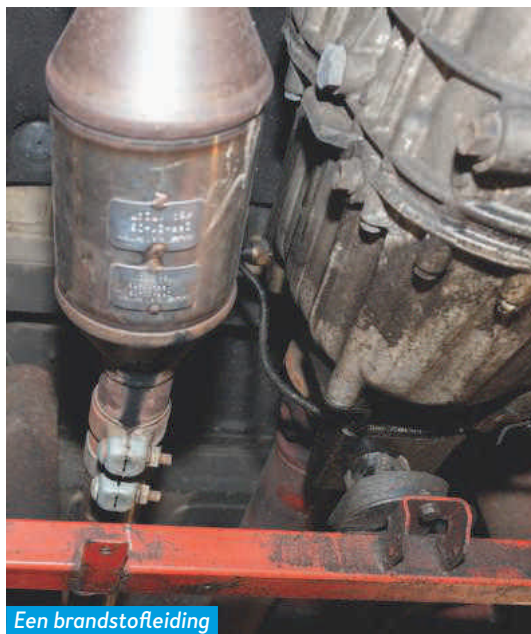
Een brandstofleiding blijkt te lekken.

Een brandstofleiding blijkt te lekken, hetgeen Tönjes al wist. Een nieuw exemplaar is besteld. Smits ontwaart een eindje verderop bij de startaccu twee los rondhangende zekeringen. De onbeschermde pootjes kunnen massacontact maken met het staal in de

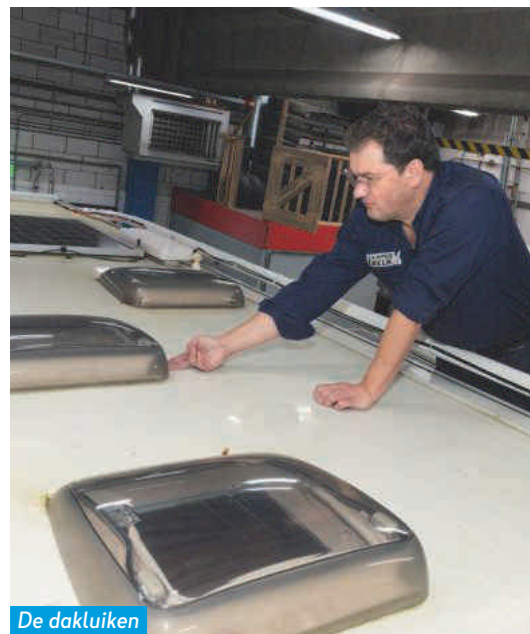
De dakluiken vertonen lekkage.

*De eigenaar zag bij **zware regenval** het water naar **binnen stromen**, rechtstreeks de kelder in, waar de **kwetsbare omvormer** zit*

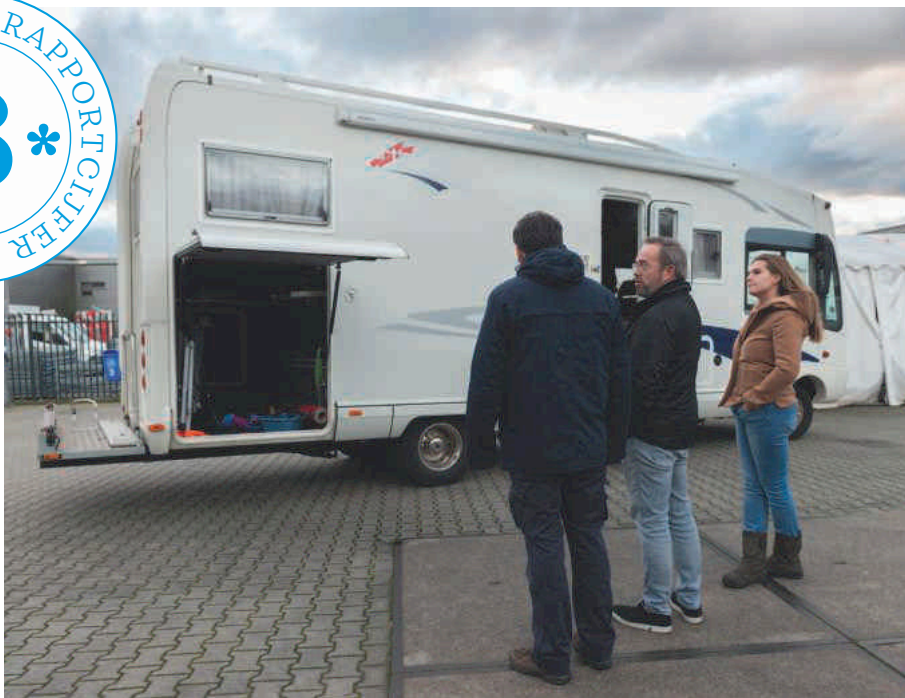
ver nog steeds niet. Hier blijft de wagen, ondanks het roetfilter, officieel een viespeuk, die buiten die zones moet blijven. Het gros van de auto's heeft indicatoren die waarschuwen als de remblokken hun einde naderen. De grote Carthago doet dat niet: alle kabeltjes, die het alarmlampje in werking moeten stellen, zijn losgetrokken of doorgeschuurd. Hans Tönjes kijkt er na de andere elek-
