## Ron Smits keurt...

# CARADO T134

**Daar komen ze aan in hun degelijke no-nonsense camper, Jacqueline (58) en Jan Peter (63) Tetteroo uit Zeewolde. De wagen, zo'n tien jaar oud, ziet er keurig uit. De twee zijn onervaren campersaars en vinden de omgang met zo'n kampeerauto 'best wel ingewikkeld'. Ze willen nou weleens weten wat een echte keurmeester ervan vindt.**

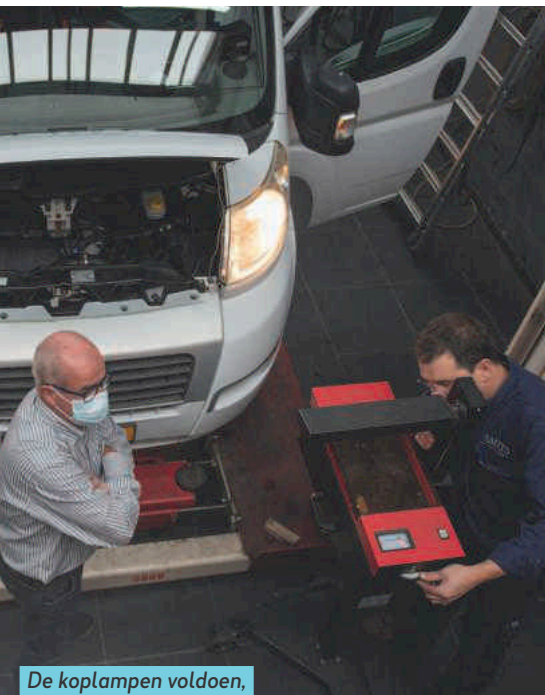
De koplampen voldoen, maar ze zijn wel dof.

De achteruitrijcamera tovert een schimmenspel op het beeldscherm op het dashboard. Er zit water in, ziet Smits, en daar valt niets aan te repareren. “Weggoien en een nieuwe kopen.” Dat hoeft met de koplampen nog niet, maar op termijn wel. Ze zijn zwaar verweerd en dof. Maar zolang ze geen verschillend lichtbeeld produceren, mag dat nog van

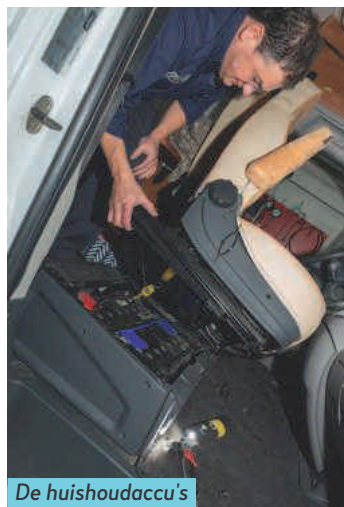
De huishoudaccu's zijn in prima conditie.

naar beneden zeilen. 't Zijn harde lessen. Smits demonteert de bijrijdersstoel voor inspectie van de twee huishoudaccu's. Die verkeren in prima conditie. Maar de zekering die ze moet beschermen, is ooit kapot geweest en hoogst onoordeelkun-

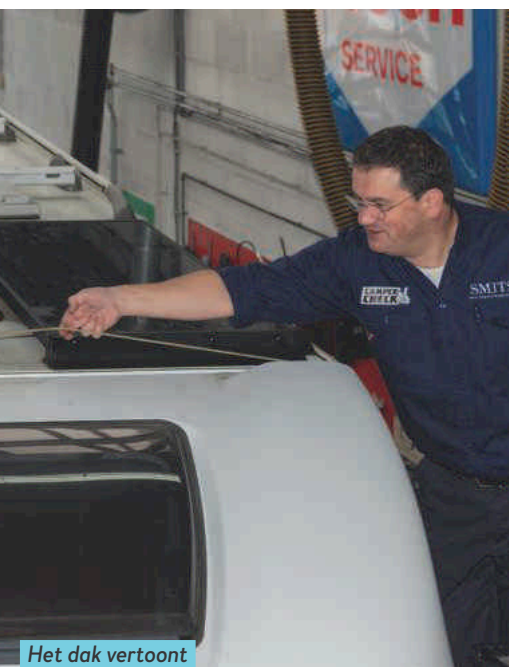
Het dak vertoont aangetaste kitnaden.

de apk. “Heel raar”, luidt het commentaar van Smits. En zoals veel van zijn generatiegenoten laat ook deze Carado aangetaste kitnaden op het dak zien. De keurmeester vervangt een gescheurd

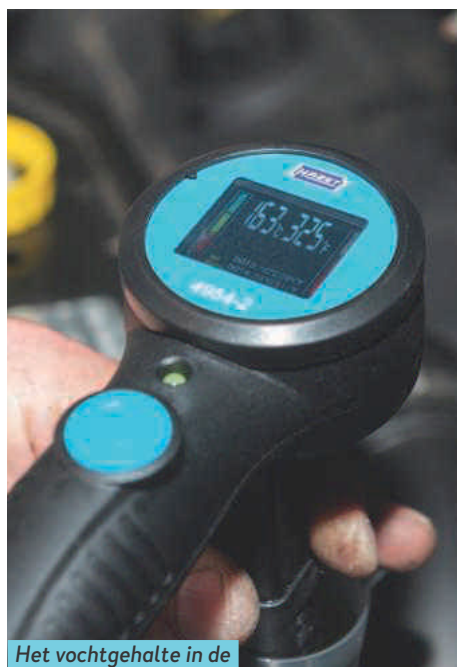
Het vochtgehalte in de remvloeistof zit tegen de grens.

gen te worden. Het vochtgehalte is nog net niet te hoog, maar dat zit er wel aan te komen. “En als je de bergen in wilt, moet je geen risico’s nemen”, zegt Smits, doelend op kokende remvloeistof bij langdurig en zwaar remmen.

op de achterwielen zwaar aangetaste remblokken ontwaart. “Die zijn veel te heet geweest”, weet hij en hij adviseert vernieuwing bij de eerstvolgende beurt. Dan dient ook de remvloeistof vervan-

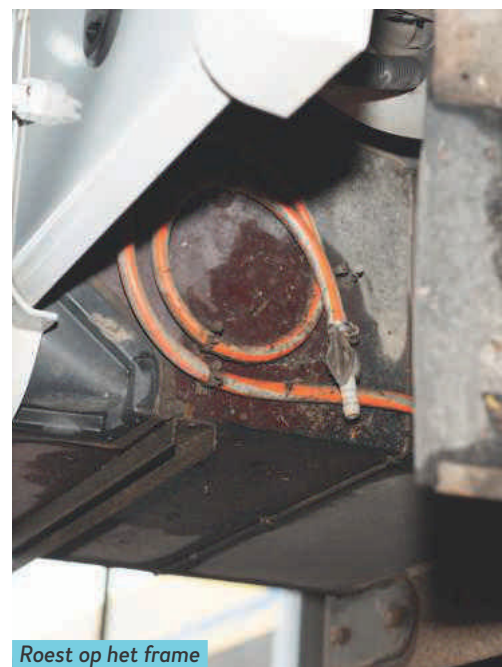
Roest op het frame van de afvalwatertank.

vacuümslangetje dat deel uitmaakt van de turbodrukregeling. Onder de wagen ontdekt hij op de brug enige koelvloeistoflekkage. Hij adviseert de klem van de slangaansluiting op de radiator te vervangen. De Carado vertoont nauwelijks roest, behalve op het frame dat de afvalwatertank draagt. Smits: “Als je het goed wilt doen, moet dat ding eraf, dan ontroesten en poedercoaten.”

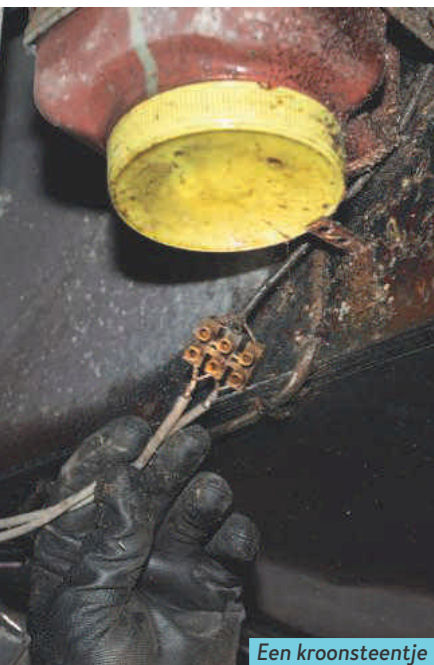
Een kroonsteentje bezorgt de keurmeester rillingen.

schoonwatertank te maken te hebben. Ondanks een wirwar van slangen heeft nummer twee geen verbinding met het interieur. Een opgerolde slang met een kraantje achter de achterbumper doet vermoeden dat uit deze tweede tank een gieter gevuld werd. Smits' werklamp belicht ook iets elektrisch: een kabeltje met kroonsteentjes. De rillingen lopen de keurmeester over de rug. “Ik zou dat hele spul weghalen. Scheelt ook in gewicht.” De tweede watertank lost het raadsel op dat de Carado boven op zijn linker achterlichtunit meedraagt, een pijpje met een kurk erin. “Zou er een vlaggetje in gezeten hebben?” vroeg Smits zich eerder af. Maar het blijkt de vulopening voor de verstopte watertank te zijn.

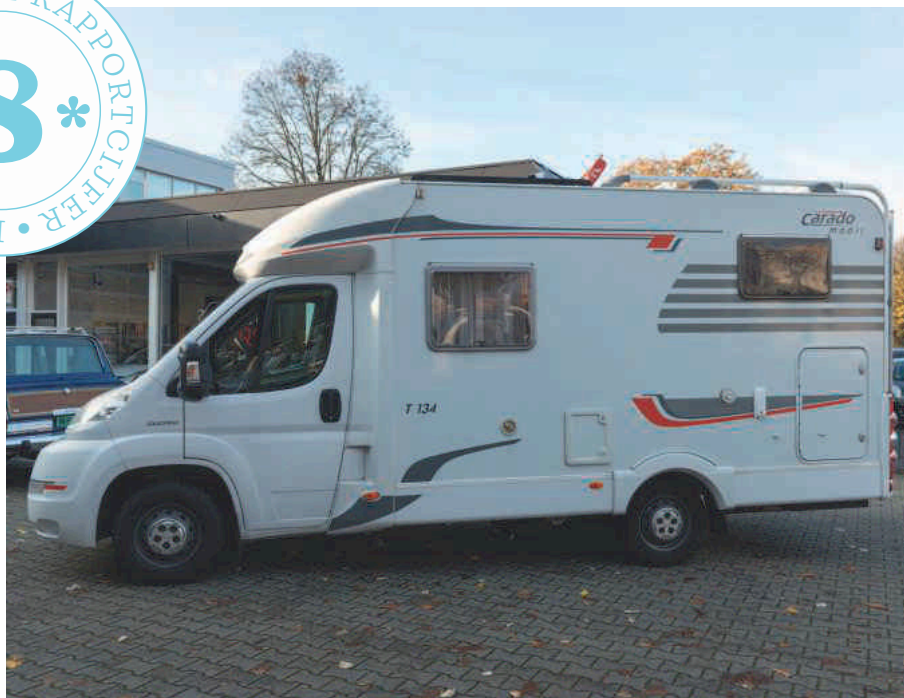
Tot verbazing van de keurmeester en van Jan Peter Tetteroo blijkt de Carado achter de achteras een tweede tank mee te voeren. Aanvankelijk is onduidelijk wat dat ding daar doet. Totdat Smits zijn werkklamp laat schijnen. We blijken met een amateuristisch aangelegde tweede

*Tot verbazing van Smits en Tetteroo blijkt de Carado achter de achteras een tweede tank mee te voeren, onduidelijk wat dat ding daar doet...*

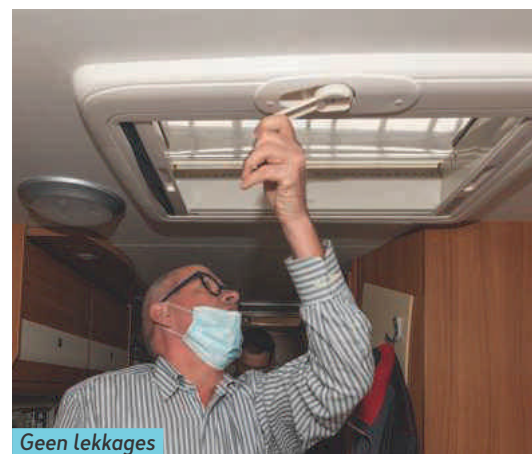
Om meteen maar met de deur in huis te vallen: deze net iets meer dan zes meter lange Carado doorstaat de keuring met glans. De wagen permittent zich bij de vochtinspectie in het interieur geen lekkages en ook zijn houten bodem is rotvrij. Wat bij campers van tien jaar oud bepaald niet vanzelfsprekend is.

Geen lekkages in het interieur.
