*Ron Smits keurt...*

# NIESMANN+BISCHOFF ARTO 69L

**Marian Schrauwen (62) en Peter van Dijk (61) zijn echte kilometervreter: ze legden de afgelopen twee jaar maar liefst 50.000 kilometer af in hun camper. Die is dan ook van alle gemakken voorzien. Schrauwen rijdt vaak ook alleen, bijvoorbeeld voor een vakantie naar Spanje. "Ik wil daarom zeker weten dat de camper echt goed is."**

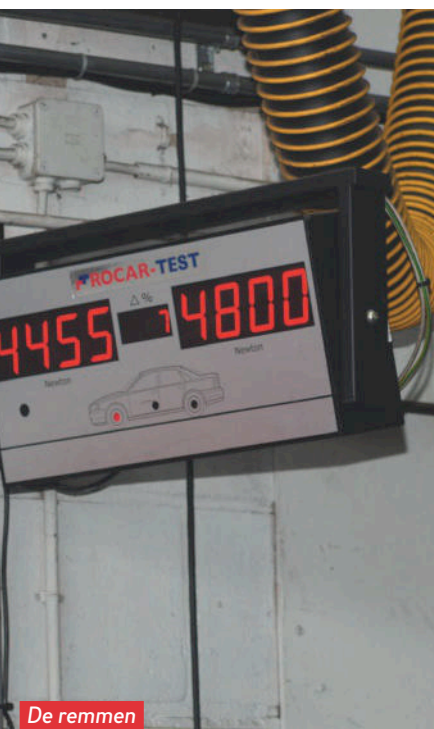
De remmen  
zijn helemaal oké.

Daarna mag de Niesmann+Bischoff uit 2007 op de remmenbank. "Daar kan eigenlijk ook niets mis mee zijn, want hij is vorige maand nog apk gekeurd", zegt eigenaar Marian Schrauwen, toch een beetje nerveus na de eerste bevinding omtrent het gewicht. De remmentest wordt inderdaad met goed gevolg afgelegd.

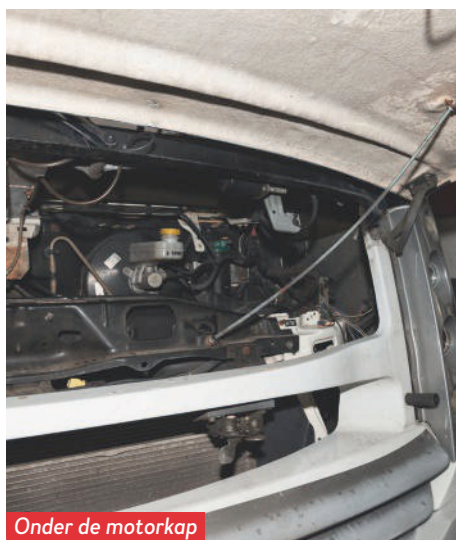
Onder de motorkap  
is alles pico bello in orde.

Onder de motorkap is alles pico bello in orde. De camper heeft pas een ton op de teller staan en de 2.3-literblokken van Ducato zijn geweldig goed, prijst Smits. Ook de verlichting is prima en de hoogteregeling van de koplampen werkt goed. De reflectoren van het grootlicht zijn verweerd, maar dat is geen reden tot afkeur. Datzelfde geldt voor de ruitwissers, die strepen geven op het raam. De rubbers zijn verdroogd, maar niet

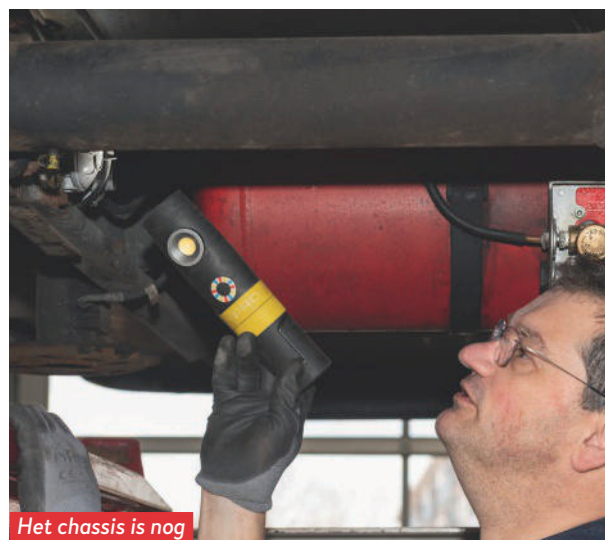
Het chassis is nog  
in uitstekende staat.

strijdlustig. “Ik ga meteen komende week verhaal halen. Reken maar dat we die zaken gaan aanpakken.” Eenmaal op de brug valt ook op dat het Ducato-chassis met AL-KO-achteras van de camper nog in uitstekende staat verkeert. Er is nauwelijks roest te zien. De opbouw van deze premium camper heeft een kunststof bodem, dus de keurmeester hoeft niet te kijken naar rottende houten bodemplaten. Wel vallen andere zaken op. Met tiwrap is een dikke rode pluskabel gemonteerd van de accubak richting de achterzijde van de camper. Terwijl alle bedrading onder een camper dubbel geïsoleerd hoort te zijn. “Je wilt niet dat de isolatie van zo’n pluskabel smelt of wegslijt”,

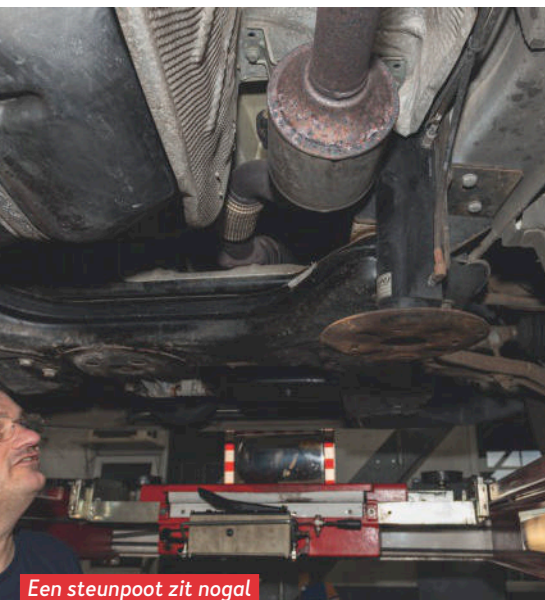
Een steunpoot zit nogal dicht bij de katalysator.

legt Smits uit. "Hij loopt langs de gegalvaniseerde chassisebalk en ook nog in de buurt van de uitlaat." Datzelfde geldt voor een van de vier hydraulische steunpoten, die onder de camper zijn aangebracht. De poot rechtsvoor is vlak bij de katalysator gemonteerd. "Die kan wel 500 graden Celsius worden en daar kan die aluminium steunpoot echt van beschadigd raken", legt Smits uit. Een hitteschild aanbrengen zou de enige juiste oplossing zijn. In de uitlaatpijp ontdekt hij nog een gaatje. Buiten de auto is het niet te

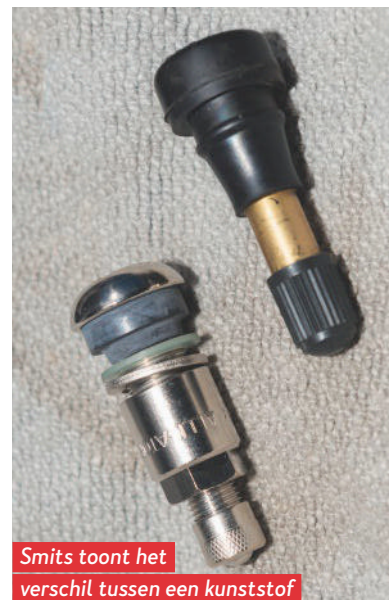
Smits toont het verschil tussen een kunststof en een stalen ventiel.

Als het om campers gaat, ziet Ron Smits álles. Zelfs de ventielen. Die heeft de garage net alle vier vervangen. Maar duidelijk door het verkeerde model, laat Smits zien. Hij duwt het ventiel schuin opzij en er klinkt een luid gesis. "Deze ventielen horen er niet in", legt hij uit. "Dit is wachten op lekkages. Je kunt ze beter laten vervangen door van die zware stalen ventielen die vastgeschroefd worden." Hij loopt naar zijn magazijn en haalt ze tevoorschijn. "Kijk, deze kun je niet opzij buigen en ze gaan nooit lekken." Schrauwen voegt weer iets toe aan de lijst van zaken die ze met haar garage moet bespreken. 🚐

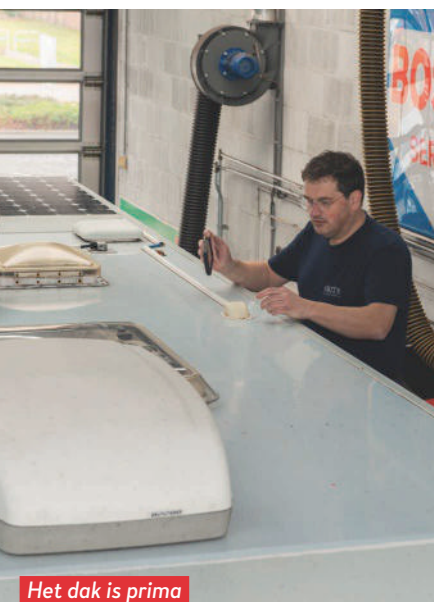
Het dak is prima afgewerkt.

uit dat de gasleiding naar die twee pitjes deels verstopt zit. "Dat komt doordat er geen gasfilter is gemonteerd. Dan komt vuil uit het lpg in je leidingen terecht." De twee dachten dat het zo hoorde: dat het achterste een sudderpitje was. De vochtmeting levert geen zwakke plekken op. Als Smits een laddertje pakt, constateert hij dat ook het dak uitstekend is afgewerkt. De weinige kitnaden die scheurtjes vertonen, zijn van de sierpanelen achter aan de camper. Voor het mooie goed om ze te vervangen, maar het levert geen lekkages op.
