*Ron Smits keurt...*

# RIMOR UNICO

**Hans Verheyen is vandaag 67 jaar geworden en een mooier verjaardagscadeau had hij naar eigen zeggen niet kunnen krijgen. Keurmeester Smits schat de waarde van zijn Rimor Unico anno 1996 tussen de 15.000 en 20.000 euro.**

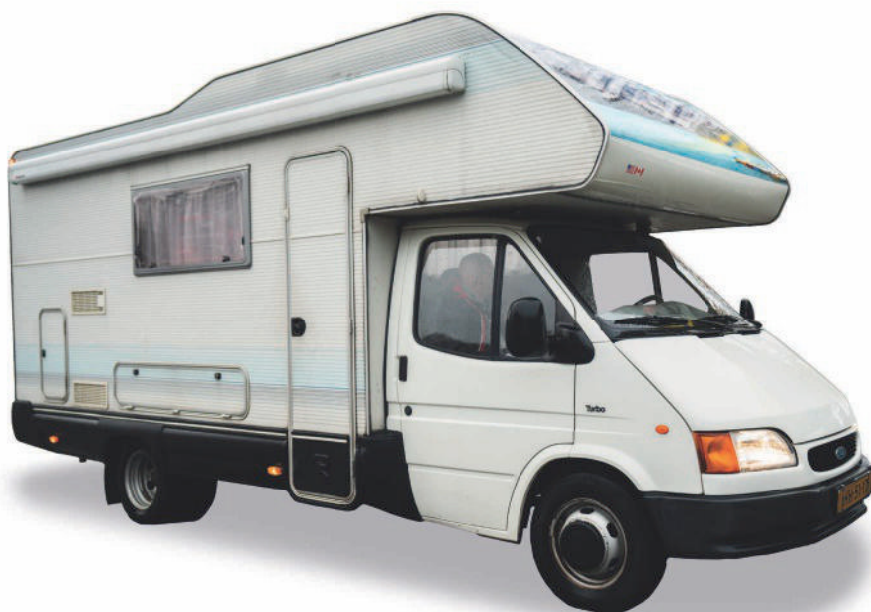
keurmeester klimt op een trap om het dak te inspecteren en kondigt direct alarmfase 1 af. Op een aantal plekken komt de afdekpees omhoog van het hoekprofiel dat dak en zijwand met elkaar verbindt. Als Smits die pees een eindje oplicht, geeft de boosdoener zich bloot: door roest opgezette schroefkoppen. Dat duidt op een beginnend vochtprobleem. De schroeven zitten vast in een houten lat onder het hoekprofiel en als dat hout nat wordt, gaat het rotten. Met een kapitale schade tot gevolg, want reparatie van door vocht aangetaste wanden en daken is kostbaar. In dit geval is de keurmeester er nog op tijd bij. Uitvoerige vochtmetingen in het interieur leveren geen verdachte plekken op. De wagen is dus nog dicht, maar Smits adviseert met klem de roestende schroeven te verwijderen, de hoekprofielen opnieuw af te kitten en

⚠ De afdekpees op het dak komt omhoog: alarmfase 1.

een eindje naast de oude schroefgaten nieuwe schroeven te monteren, maar dan exemplaren van roestvast staal. Op de brug blijkt de onderzijde van de bejaarde Rimor opmerkelijk gaaf. Vrijwel geen roest. En op een hoekje rechtsachter na is de houten bodem nog keihard. Wel zijn de kopse kanten van de wandpanelen kletsnat. Gevolg van ontbrekende kit aan de bovenkant van de skirts waarmee het onderste deel van de wanden is afgedekt. “Die nattigheid is alleen al het gevolg van de rit die jullie net in de regen hebben gemaakt”, stelt Smits vast. Want de Rimor verkeert in de bevoorrechte positie dat hij altijd binnen staat als hij niet wordt gebruikt. Verheyen telt jaarlijks zo’n 1.300 euro neer voor zijn stalling. Maar dan heb je ook wat, zo blijkt uit de uitleg van Smits. “Als hij veel meer buiten zou komen, was hij allang weggerot. Want zo best zijn deze Rimors niet.”

- Hoekprofielen afkitten
- Bovenkant skirts afkitten
- Drukregelaar vervangen
- Gasflessen vervangen
- Remvloeistof ververset
- Gaslekkage repareren

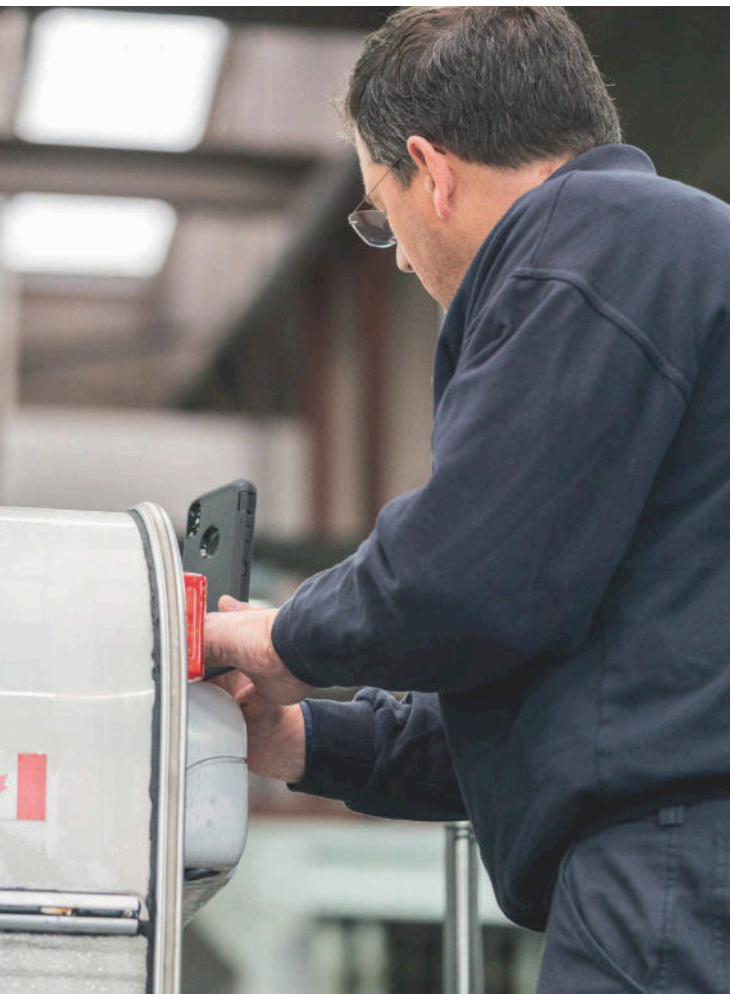
✓ Het contourlicht zit achter de luifel, wat volgens de apk niet mag.

Met afschuw beziet Smits de zes banden van de Rimor. Prima profiel, daar niet van. Maar hun flanken vermelden een Turks merk dat volgens de keurmeester geen aanbeveling verdient. “Erdogan-banden”, tekent hij misprijzend aan. “En ze zijn zes jaar oud. Als je in Nederland blijft, mogen ze nog een jaartje mee. Maar als je verder weggaat, zou ik ze vervangen door een behoorlijk merk.” Van een van de twee binnenste achterbanden blijkt het ventiel lek. En nog een pijnpuntje dat de Rimor deelt met veel andere campers: het contourlicht rechtsachter gaat deels schuil achter de luifel, een afkeerpunt voor de apk. De huishoudaccu, heerlijk makkelijk bereikbaar onder de motor-

- Onderhoudsbeurt
- Voorremmen controleren
- Betere banden monteren
- Contourlicht verplaatsen
- Krukaskeerring vervangen

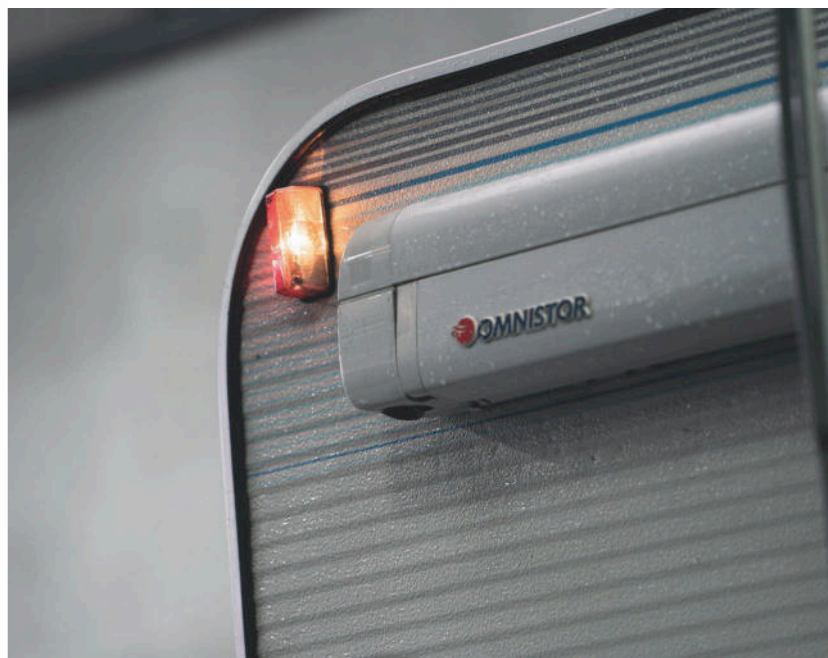
⚠ De huishoudaccu, lekker makkelijk onder de motorkap, is in orde, maar zit los.

kap, zit los, hetgeen Smits ter plekke verhelpt. Gezien het smerige luchtfilter, dat pas na hardhandig ruk- en trekwerk tevoorschijn wil komen en de inktzwarte motorolie stelt de keurmeester vast dat het laatste onderhoud al flink lang geleden is. Hij adviseert een klem van de startaccu los te maken als de camper langdurig in de stalling staat. “Die accu wordt aan de netstroom niet opgeladen en door zelfontlading loopt hij langzaam leeg.” Dat herkent Verheyen. “De camper start na lang stilstaan altijd maar moeizaam.” 🚐

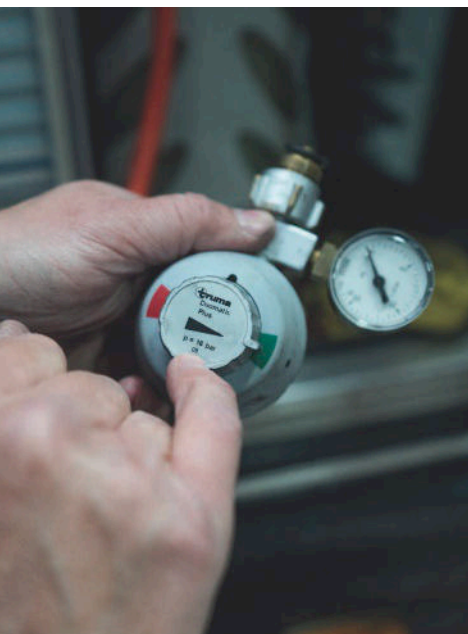
◀ De drukregelaar is ver over de datum.

De gaskast gaat open. En daar ontwaart de keurmeester ‘de prehistorie’. De drukregelaar dateert van 2005 en had in 2015 al vervangen moeten worden. “En je gasflessen zijn 180 jaar oud”, grijnst Smits, wijzend op bouwjaar 2006. Ver over de toegestane maximumleeftijd van tien jaar. Afpersen van de gasinstallatie brengt een lekkage in de aansluiting van de koelkast aan het licht. Smits adviseert bij de eerstvolgende servicebeurt de voorremmen uit elkaar te halen, omdat de remblokken zeer waarschijnlijk beschadigd zijn. Van buiten

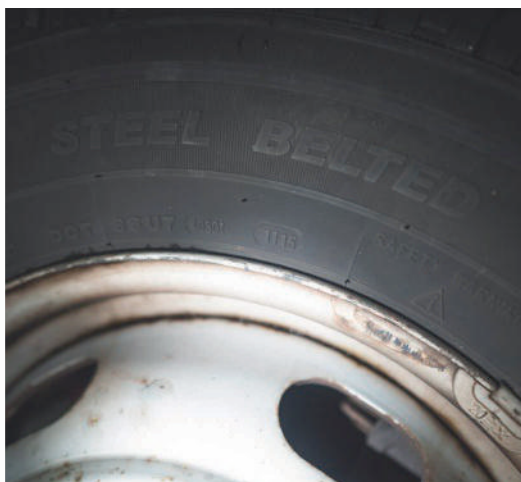
✔ Erdogan-banden, zegt Ron Smits misprijzend.

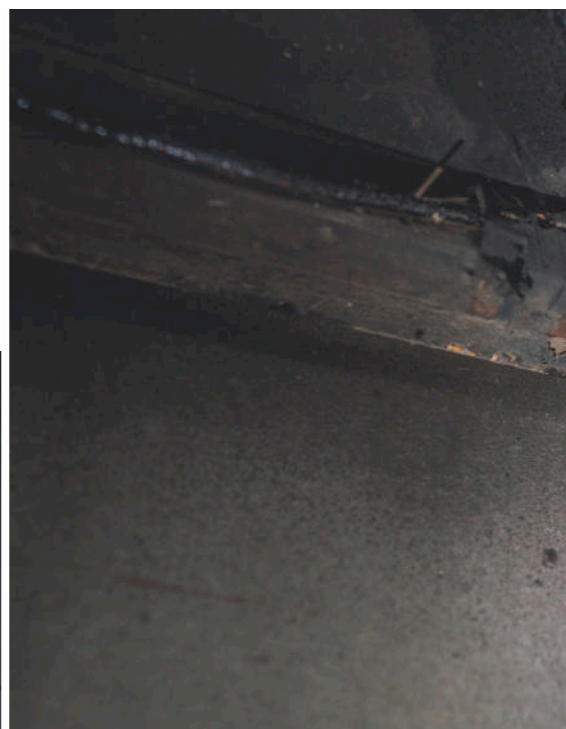
⬆ De onderzijde van de Rimor is opmerkelijk gaaf, op een enkel plekje na.
