*Ron Smits keurt...*

# BÜRSTNER IXEO TIME 590

**En zo is de cirkel rond. Anderhalf jaar na het overlijden van haar man Leo van Dooren, Kampeerautoredeacteur en geregeld auteur van de rubriek Goed gebruikt, meldt zijn weduwe Marian van Dooren zich bij Smits Campertechniek met haar onlangs aangeschafte Bürstner Ixeo Time 590.**

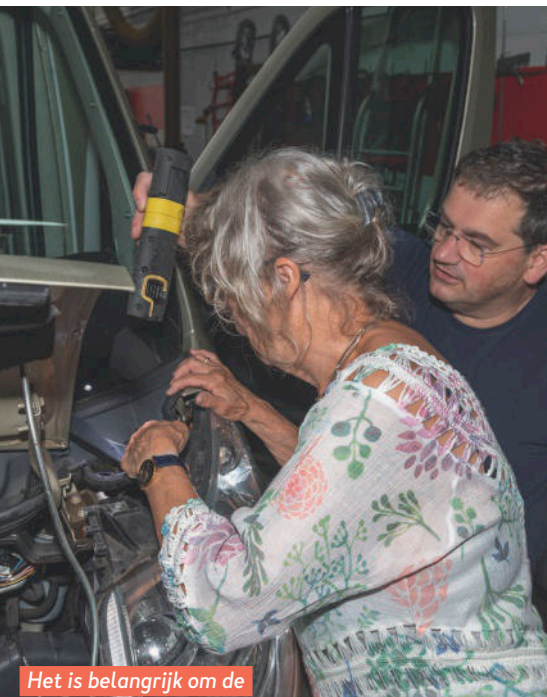
Het is belangrijk om de afvoergaatjes open te houden.

Zoals bij het gros van dit type Fiat Ducato's loopt lekwater van de voorruit door te hoog geplaatste afvoergaatjes - die bij dit exemplaar bovendien verstopt zijn - over kwetsbare motorelektronica heen. Dat kan op den duur kostbare schade veroorzaken. Fiat heeft een lekbakje ontwikkeld dat de narigheid moet voorkomen en Smits beveelt de montage van zo'n bakje van harte aan. Ook krijgt Van Dooren het dringende advies de afvoergaatjes regelmatig te ontdoen van

rottend blad en andere vuiligheid. Water dat vanaf de voorruit zijn doorgang versperdt vindt, loopt over de as van de ruitenwisserarm naar beneden. "Die as gaat daardoor op den duur vastzitten", legt de keurmeester uit.

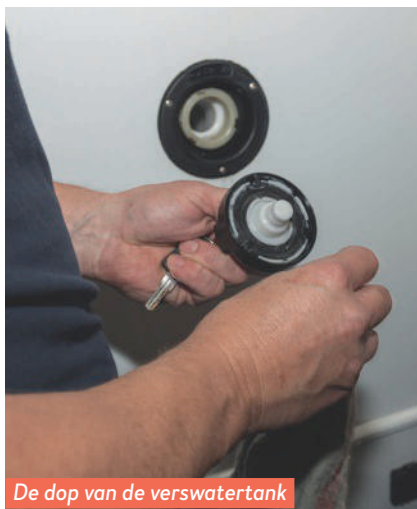
De dop van de verswatertank laat zich lastig verwijderen.

Anders zou hij gemerkt moeten hebben dat de waterpomp, ook bij gesloten kranen, ijverig blijft lopen terwijl de tank half vol is. En dat de dop van de verswatertank zich alleen met uiterste krachtsinspanning gewonnen geeft. Marian van Dooren krijgt hem zelf met geen mogelijkheid open. Smits behandelt de weerspannige dop met vaseline en dat scheelt een slok op een borrel.

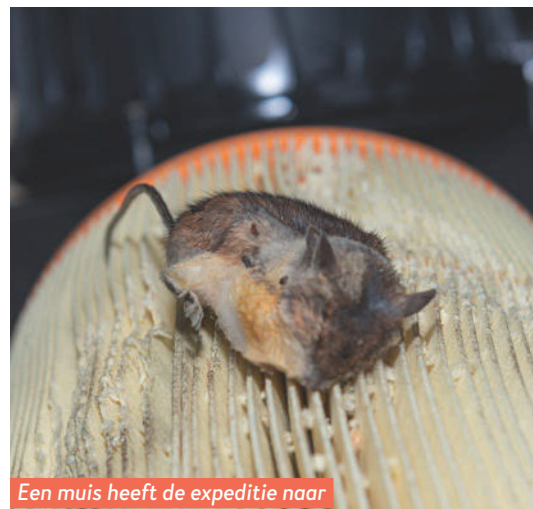
Een muis heeft de expeditie naar het luchtfilterhuis niet overleefd.

Ter plekke verhelpt hij het probleem. De Bürstner is uitgerust met een crashsensor die voorkomt dat gas bij een zware aanrijding door een gescheurde slang wegspuut. Om de gevoelige sensor tegen vervuiling te beschermen hoort er een oliefilter voor te zitten. Bij dit exemplaar zit het filter erachter. Dat er na montage van een nieuw luchtfilter een muis naar binnen is gedrongen, kan de handelaar niet helpen. Het diertje heeft het avontuur niet overleefd.

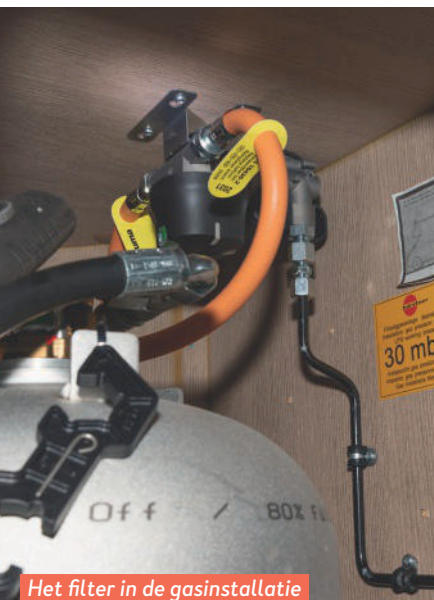
Het filter in de gasinstallatie zit niet op de juiste plek.

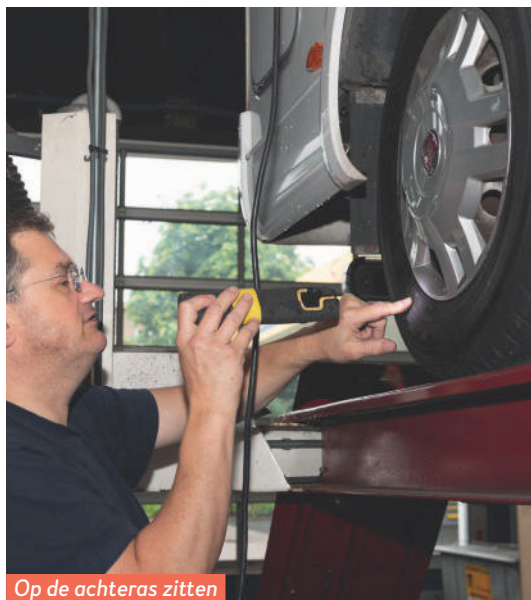
Op de achteras zitten banden van een dubieus merk.

Op de brug, waar veel van zijn voorgangers door de mand vielen, geeft de Bürstner geen krimp. De kunststofbodem en het chassis zien eruit als nieuw. Wel stelt Smits vast dat de achteras wordt ontsierd door twee banden van een naar zijn smaak dubieus merk. “Goedkope zoi uit China”, tekent hij aan. “Ze kosten de helft van Continentals of Michelins, maar ik verkoop ze niet meer. Ik heb bij mijn klanten te vaak gezien dat ze al na één reis terugkwamen met bobbel rondom. Ik vind het een afknapper van de bovenste plank dat een dealer, die de hoofdprijs vraagt voor een gebruikte camper, zulke rommel monteert.” 🚐

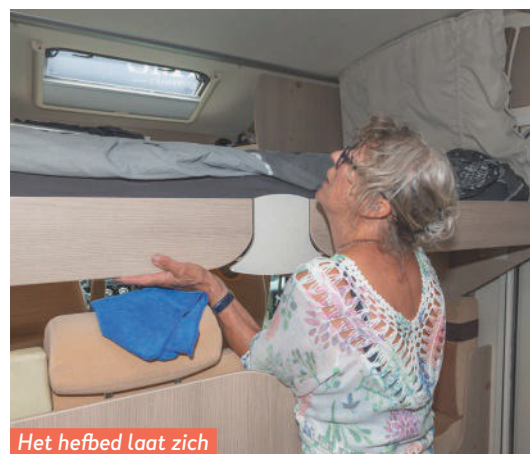
Van Dooren heeft de Bürstner een paar maanden geleden aangeschaft, maar ze is er nauwelijks mee weggeweest. Want zonder hulp krijgt ze het handbediende hefbed niet meer omhoog als het eenmaal over de zithoek ligt. "Zelfs veel mannen krijgen het bijna niet voor elkaar", bericht ze. Proefondervindelijk is vast te stellen dat ze gelijk heeft en dat van omhoog zweven absoluut geen sprake is. Het bed gaat loeizwaar. Naar inschatting van Smits ligt dat aan de gasdrukveren. Hij adviseert vervanging door verstelbare exemplaren. Van Dooren tekent aan dat de verkoper heeft beloofd het probleem op te lossen en ook dat er nog plisségordijnen in de

Het hefbed laat zich moeilijk omhoog bewegen.
