*Ron Smits keurt...*

# CRISTALL H622

**Een zelden geziene gast bij Smits Campertechniek: een Cristall-halfintegraal. Gebouwd door Chateau in België, voor de Duitse markt. De camper van Ilan Kielski en Riek Hooft heeft zijn eerst levensjaren dan ook daar doorgebracht.**

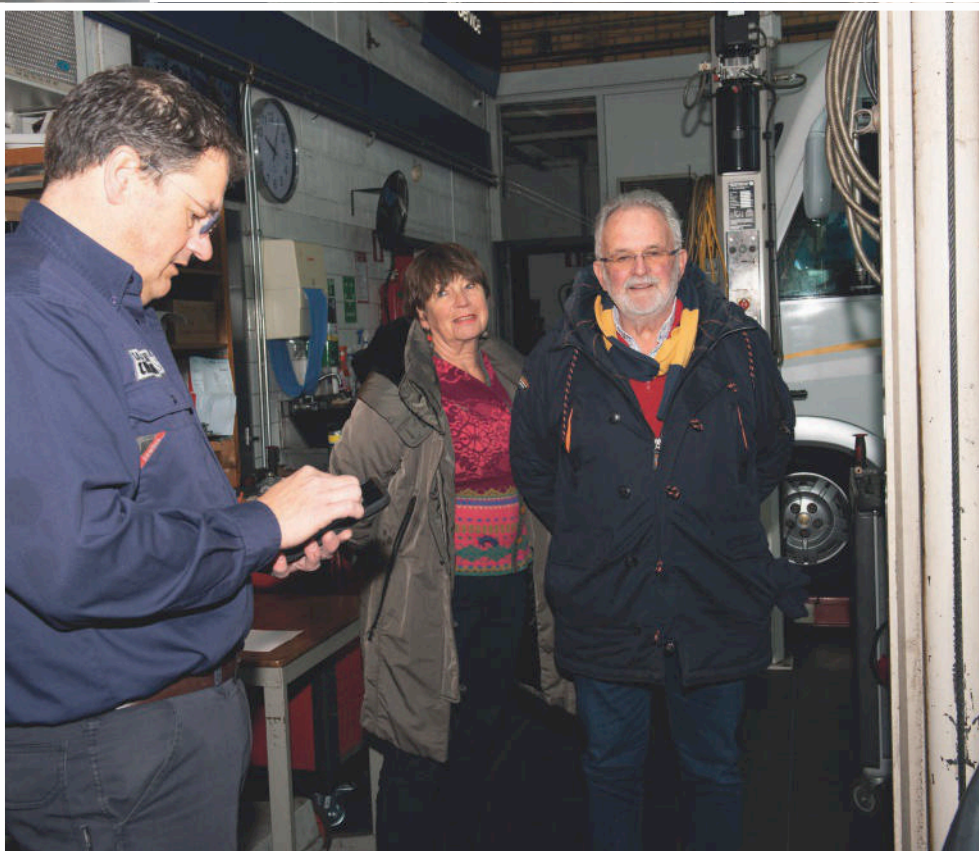
⬇ Zeiknat, constateert de keurmeester.

De vorige, Duitse, eigenaar heeft de Cristall met een satellietinstallatie uitgerust. Dat had hij beter niet kunnen doen. Hooft en Kielski hebben geen tv aan boord, hoeven ook geen tv en hebben dus niet de lusten maar wel de lasten, zo blijkt als Smits met zijn gevreesde vochtmeter aan de slag gaat. Als hij het apparaat boven in een keukenkastje tegen wand en plafond drukt, verschijnen er zelden geziene waardes op het display. "Zeiknat", vat de keurmeester de conditie van wand en plafond op die plek samen. De meting was niet eens nodig geweest. In het licht van de werklamp zijn druppeltjes te zien. Nadere inspectie leert dat de kap, die op het dak de doorvoer van de satellietbekabeling afschermt, vrijwel geheel los zit. Daardoor heeft regenwater vrij spel gehad. Waarschijnlijk al jaren.

Smits zet de boosdoener tijdelijk vast met een verse laag kit. Maar hij adviseert

dringend het probleem definitief op te lossen. "Als je toch geen tv wilt kijken, zou ik die hele installatie weghalen, de gaten afdichten en de natte plekken goed drogen." Ilan Kielski ziet meteen al voor zich hoe hij dat gaat doen. "Ik leg wel een paar dagen een föhn in dat kastje." Hetgeen Smits een prima idee vindt. Bijkomend voordeel van de satellietverwijdering is een gewichtsreductie van een paar kilogram. Dat klinkt Kielski als muziek in de oren. Op jacht naar overtollig gewicht heeft hij in het verleden al de tweede huishoudaccu overboord gezet, de trekhaak verwijderd en een lichtgewicht gastank geïnstalleerd. "Anders moest ik mijn vrouw thuislaten", grijnst hij.

- verwijderen satellietinstallatie
- natte plekken goed drogen en gaten afkitten
- hoekprofielen afkitten en opnieuw vastzetten
- zijskirts afkitten
- remvloeistof verversen

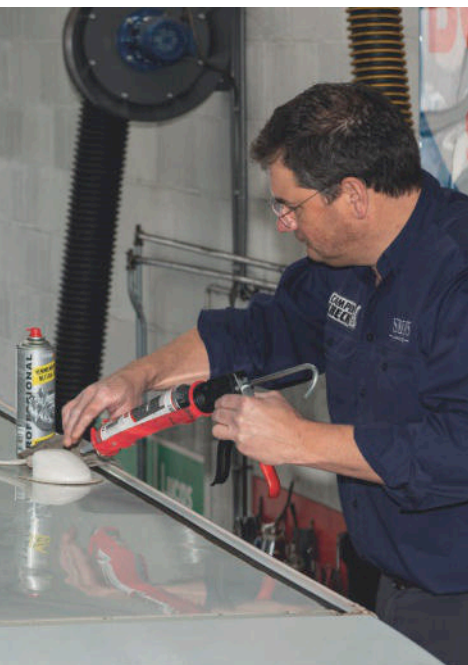
⬅ Smits kit de kabeldoorvoer van de schotel af.

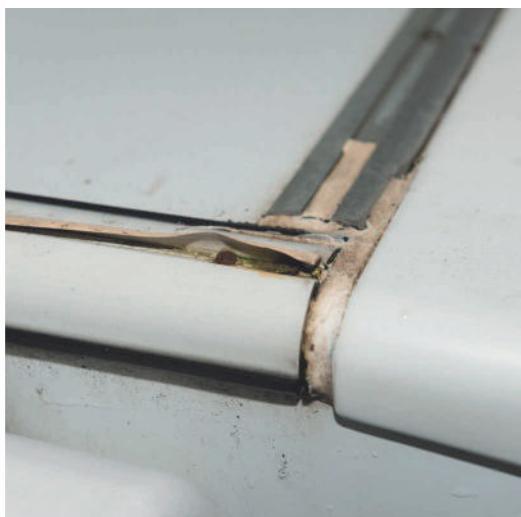
✓ Beginnende narigheid bij de dakrand.

Als Smits op zijn ladder is geklommen, ontwaart hij beginnende narigheid op de verbinding van dak en wandpanelen. Een aantal schroeven, waarmee de verbindende hoekprofielen vastzitten, is zwaar verroest en opgezwollen. Vocht. Dat kan op den duur de houten latten in dak en zijwanden aantasten, met kostbare gevolgen. De keurmeester adviseert de oude schroeven te verwijderen, de

schroefgaten schoon te maken en af te kitten met elastisch blijvende butylkit en een eindje verderop nieuwe schroeven te monteren. “En dan geen rommel, maar rvs-schroeven.” Vochtmeting in het interieur op de verdachte plekken laat zien dat Kielski nog niet te laat is om aan de slag te gaan. De wagen is keurig droog, afgezien van de eerder aangehaalde plek.

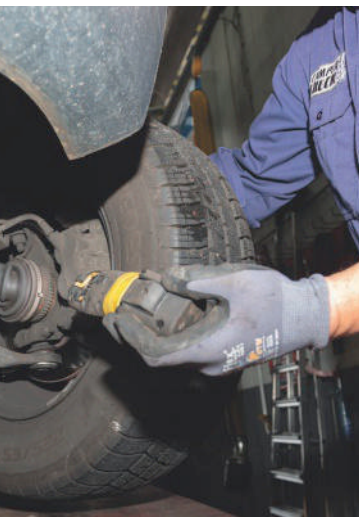
✓ Er is een te kleine aandrijfshoes gemonteerd.

Op de brug presenteert de Cristall een vrijwel roestloos chassis. De wagen is ’s winters nooit buiten geweest, laat staan aan het wintersporten en dat is te zien. Smits vindt alleen achter de bijrijder een aangetaste plek in de bodem, veroorzaakt door niet afgekitte zijskirts. Ook hiermee mag de trotse eigenaar aan de slag. De keurmeester constateert olie lekkage aan de inlaatbuis van de intercooler. Hij adviseert de boel grondig schoon te maken om daarna te kunnen zien waar de lekkage precies zit en vooral hoe erg die is. Tijdens de reis in Marokko hebben Hooft en Kielski problemen gehad met de linker aandrijfshoes. Daar is tot drie keer toe aan gerepareerd, maar de laatste monteur heeft een

beschermhoes van een verkeerd type gemonteerd. Die zit zo strak dat hij bij flinke stuuruitslag vervormt. “Op de lange duur gaat hij stuk”, weet Smits.

- olie lekkage verhelpen
- aandrijfshoes vervangen
- nieuwe banden en ventielen
- multiriem en distributieriem vervangen
- nieuwe ruitenwischerbladen
