# BÜRSTNER DELFIN T 680

**Kopen of niet kopen? Dat is de centrale vraag van Frens Burhenne uit Helmond. Hij heeft de Bürstner Delfin T 680 uit 2005 's morgens vroeg opgehaald bij de verkoper voor een campercheck. Wat is het oordeel van keurmeester Ron Smits?**

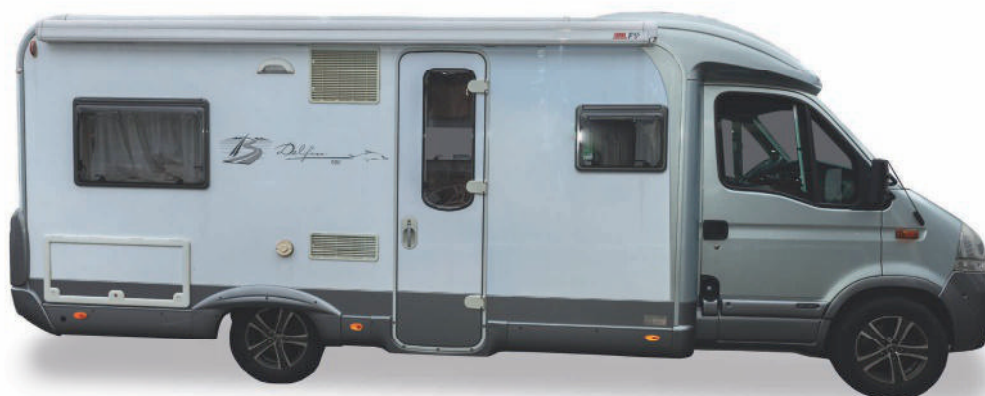
Bij het checken van alle apparatuur blijkt de achteruitrijcamera kapot te zijn: in het midden van het beeld zit een witte vlek. Het lijkt of de zon er altijd vol in schijnt. Smits: "Misschien zit er vocht in de lens. Hoe dan ook moet dat worden verholpen." Niet gevaarlijk en ook geen reden tot apk-afkeur is de barst in de voorruit. Maar storend is het wel en

❖ In de voorruit zit een barst en de sierlijst hangt los.

de sierlijst hangt ook een beetje los. "Ik zou de verkoper toch maar vragen om die ruit met sierlijst te vervangen", vindt de keurmeester. "Dan is dat ook weer netjes."

- Grote onderhoudsbeurt
- Voorruit en sierstrip vervangen
- Achteruitrijcamera repareren
- Diverse kitnaden vervangen
- Luifel goed bevestigen
- Vier fuseekogels vervangen

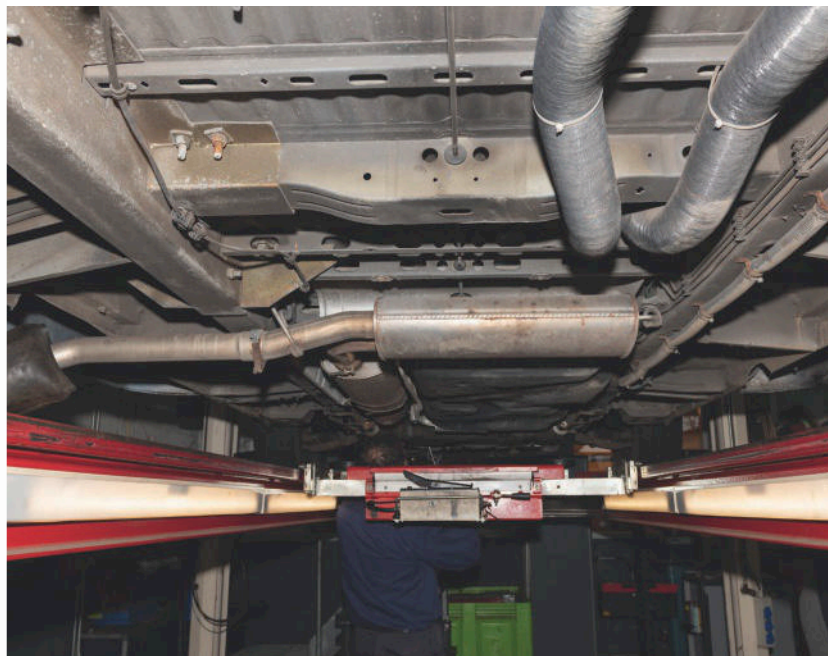
✓ De onderzijde van de Renault ziet er prima uit.

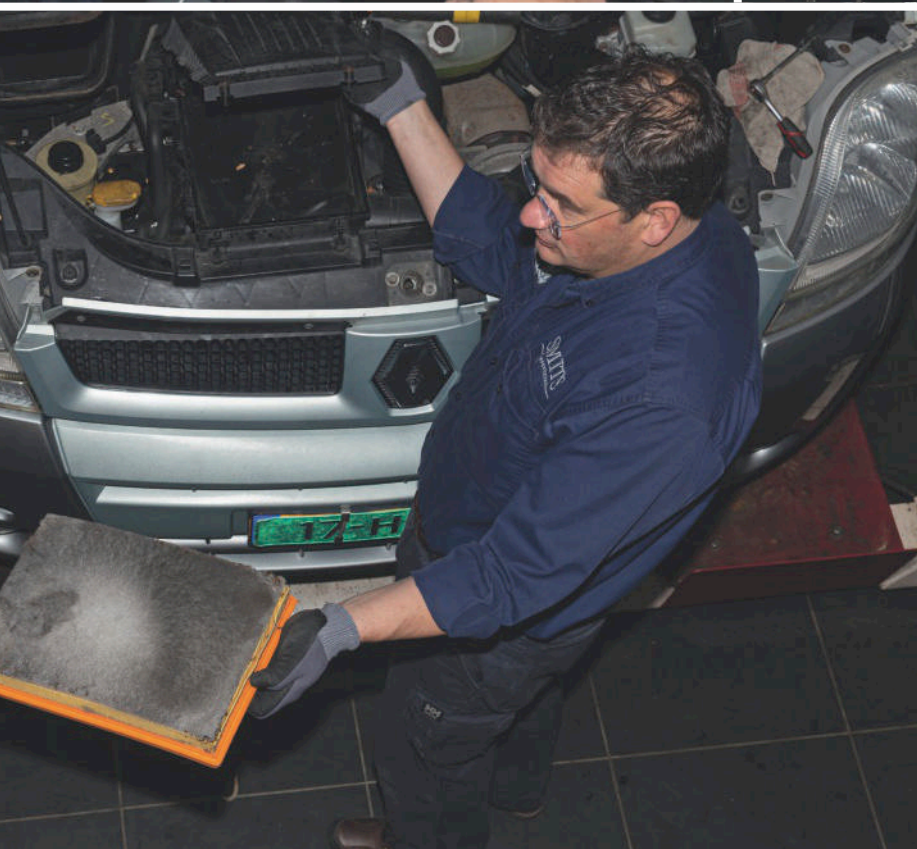
❖ Een muis heeft zitten knagen aan het luchtfilter.

De camper is hard toe aan een grote beurt, constateert Smits bij nader onderzoek. Een muis – kennelijk niet gevoelig voor de marterverjager – heeft geknaagd aan het luchtfilter en de airco moet nodig een servicebeurt hebben. Het peil van de motorolie is erg laag en de remklauwen zijn aan reiniging toe. Tot slot van de keuring gaat de camper

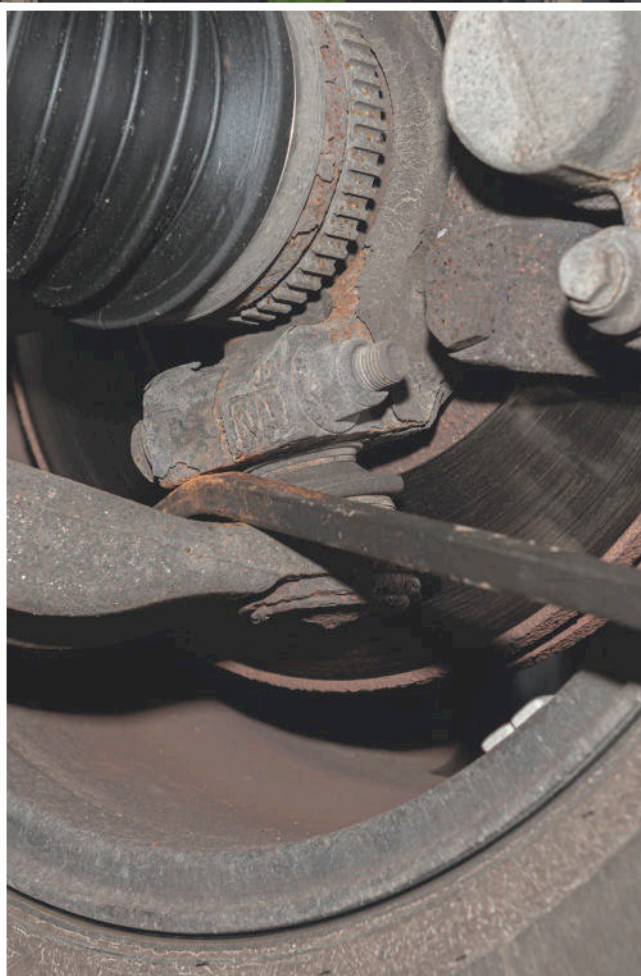
➤ De fuseekogels vertonen wat speling, maar nog binnen de marge.

remmen goed heet. Er kunnen dampbellen ontstaan en dan trap je opeens door de rem heen”, waarschuwt Smits. Naast de startaccu, in de motorruimte, bevindt zich een marterverjager. Die geeft een hoog piepgeluid waar marters niet van houden. Maar wat moet een marter in een camper? Smits doceert: “In de isolatie van de elektrische leidingen zit visolie verwerkt. Dat maakt ze aantrekkelijk voor marters. Ik zie wel eens dat ze helemaal zijn weggevreten.” Ook de onderzijde van de Renault ziet er prima uit. De fuseekogels vertonen wat speling: die hoeven niet direct vervangen te worden, maar er moet wel een aantekening over de slijtage komen in het volgende apk-keuringsrapport. De multiriem blijkt nog pico bello.

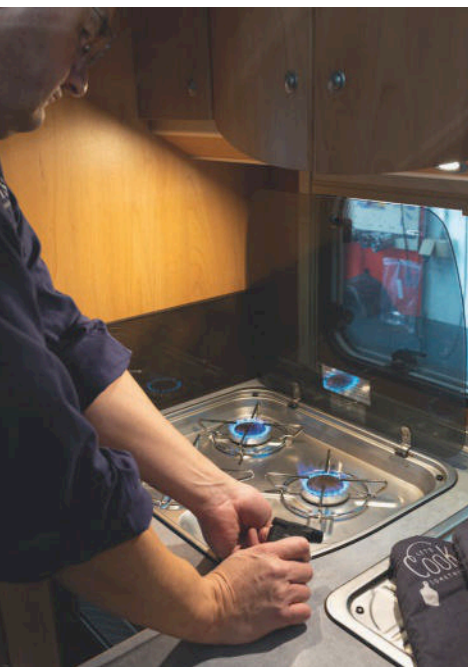
⬅ De kookplaat functioneert naar behoren.

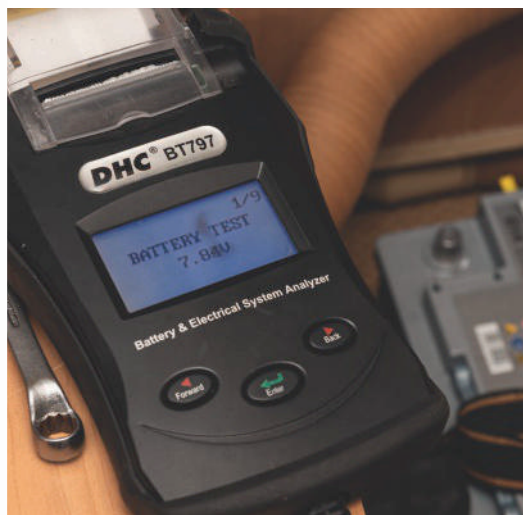
✓ Een van de huishoudaccu's is defect.

De camper heeft twee huishoudaccu's. De ene is van Varta, die levert 12,8 volt en is nog prima. De andere is van Expedition. Die geeft nog maar 7,8 volt en is kapot. "Met twee verschillende accu's heb je altijd ellende. In dit geval is de Varta voortdurend bezig om stroom over te hevelen naar die kapotte accu. Dan duurt het niet lang of de Varta gaat ook stuk." Smits koppelt de kapotte accu los. "Als je niet te vaak los van de stroom staat, is die ene accu voldoende", vindt hij. "Als je weer twee accu's wilt, moet je twee nieuwe kopen. Van hetzelfde model en allebei nieuw. Anders houdt je problemen."

- Accu leefruimte afkoppelen of accu's vervangen
- Accu-ontluchting aansluiten
- Gasslang vervangen
- Drukregelaar vervangen
- Remvloeistof verversen
- Oven werkend maken

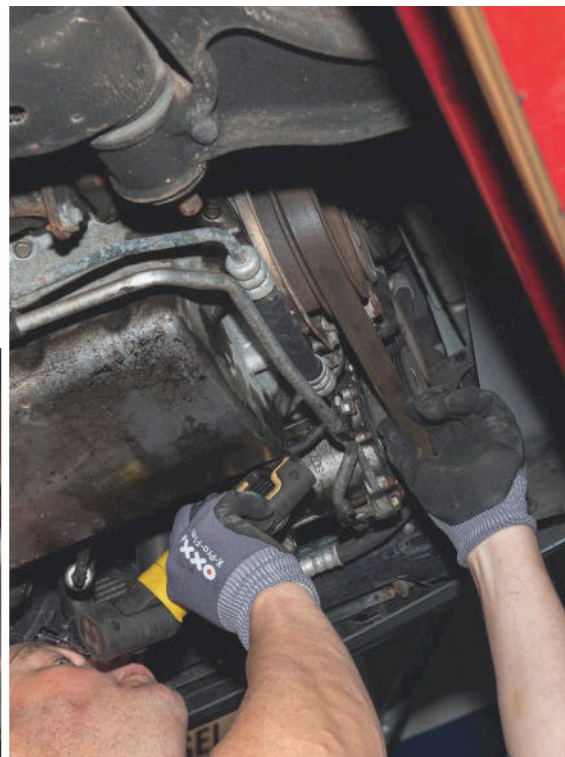
⬆ Controle van de multiriem, die nog prima in orde is.

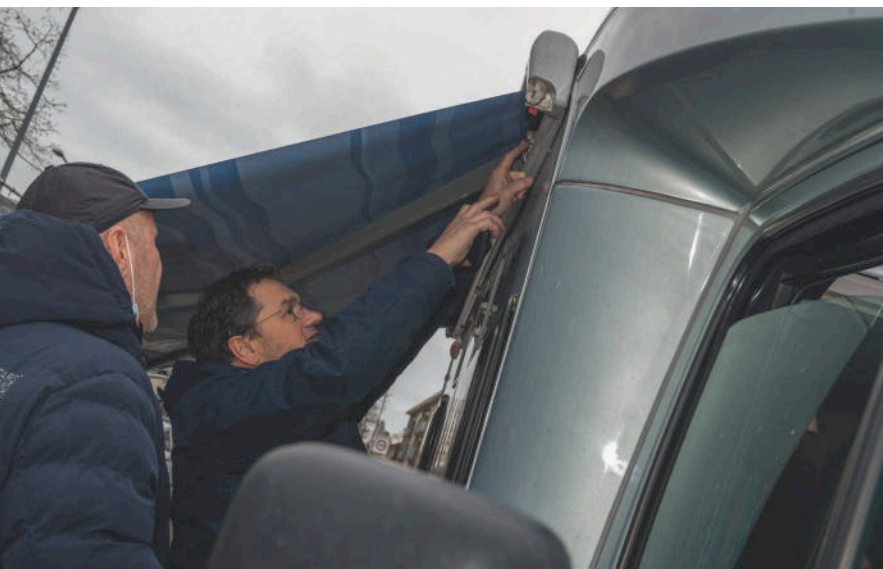
⚠ De luifel hangt scheef en komt aan de rechterkant zelfs los van de camper.

naar buiten, zodat er ruimte is om de luifel uit te zetten. Die hangt scheef en komt aan de rechterzijde zelfs los van de camper. “Er is ooit een bredere luifel aangebracht, maar geen extra montagepunt gemaakt”, ziet Smits. “Dat zou wel moeten gebeuren, want zo tordeert de luifel en dan gaat de boel stuk. Dat zou jammer zijn, want het is een schitterende camper.” 🚐
