*Ron Smits keurt...*

# T4 CARTHAGO MALIBU

**De Volkswagen T4 waar Brian Hickey mee komt aanrijden, is 23 jaar oud en staat altijd buiten. Toch is de buscamper nog in opvallend goede staat, blijkt uit de campercheck van Ron Smits. Alleen: waarom schakelt 'ie zo moeilijk?**

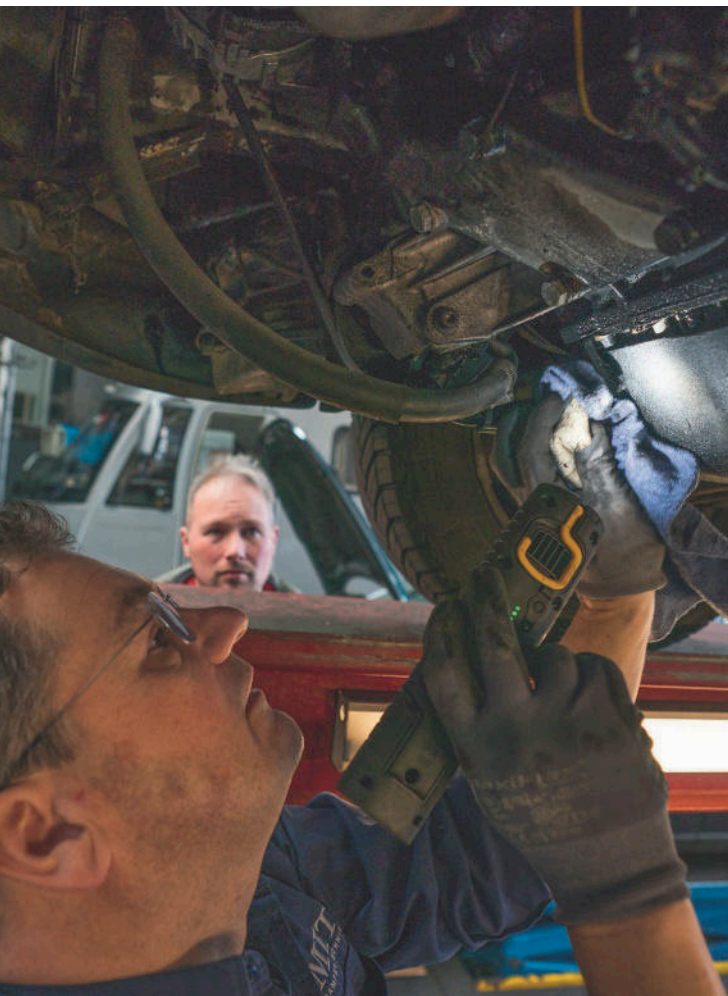
⬇ Een bus in het schakelmechanisme blijkt versleten.

Als de camper op de brug staat, komt de oorzaak van het wazige schakelen aan het licht: een bus in het schakelmechanisme is uitgelopen. Vervangen is niet eenvoudig, want er zit een Bearlock voor. Goed tegen autodiefstal, maar onhandig als je aan het schakelmechaniek moet werken. Ook van onder heeft de Volkswagen amper roest en dat zie je niet zo vaak, meldt Smits. Hij constateert wel dat de remblokken vies en roestig zijn. “Netjes opnieuw monteren met keramisch vet.” Bovendien is de velg van het reservewiel volledig verroest en is de reserveband nog uit 1999: de eerste band dus. Hoog tijd om die eens te vervangen. Op de

- Vacuümslangetjes in motorruimte preventief vervangen
- Schakelmechanisme repareren
- Remvloeistof vervangen
- Brandstoffilter vervangen
- Remblokken voor en achter schoonmaken
- Schokdempers vervangen
- Velg en band reservewiel vervangen
- Zijramen opnieuw kitten

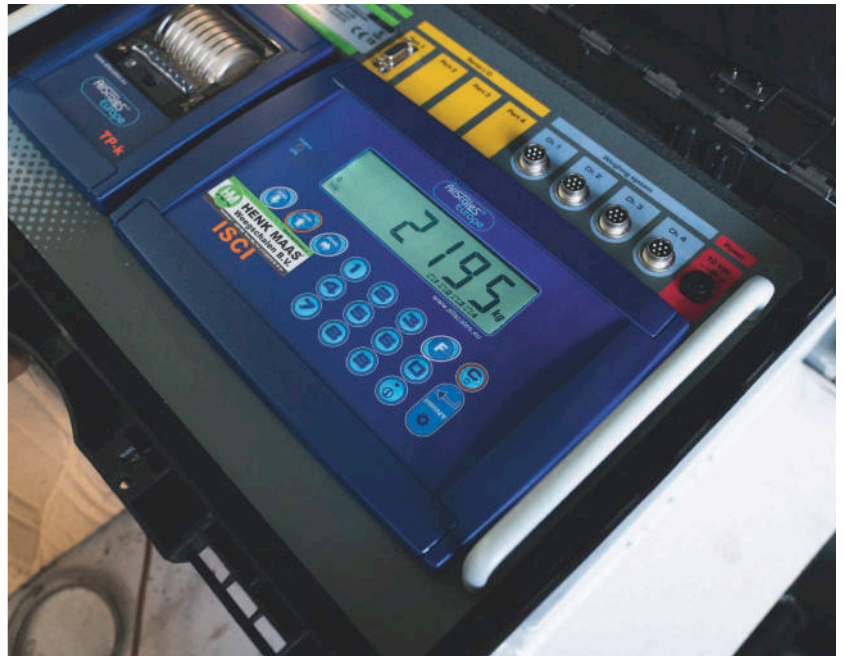
✓ Het gewicht van de camper blijkt dik in orde.

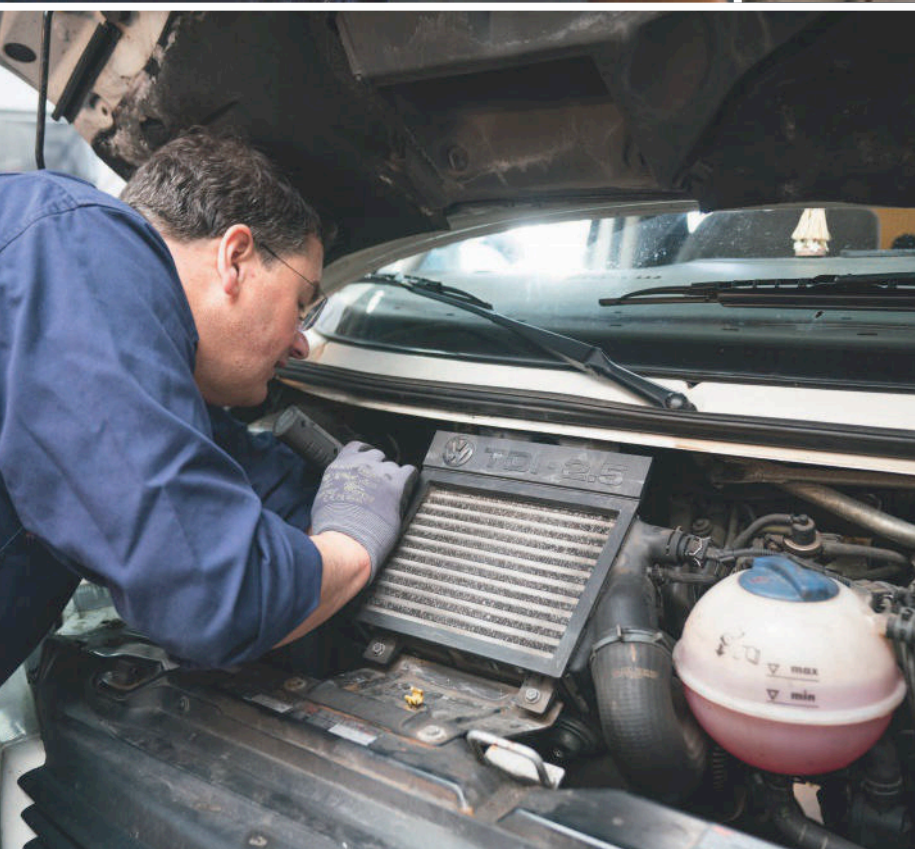
⬇ Diverse rubber vacuümslangetjes zijn verdroogd en aan vervanging toe.

een standkachel. "Reuze handig. Dan kun je de camper voor vertrek alvast voorverwarmen." Vreemd genoeg zijn er geen bedieningsknoppen te vinden voor de dieselgestookte kachel. Wel voor de extra kachel die werkt op koelvloeistof van de motor en natuurlijk ook voor het Truma-kacheltje dat werkt op propaan. Met de normale verwarming achter het dashboard meegeteld beschikt de compacte camper dus over vier kachels. Onder de motorkap wijst Smits ook op de vele kleine rubber slangetjes. Die hebben een belangrijke functie bij het aansturen van de turbo en de EGR. Gaat er een slangetje lekken, dan leidt dat direct tot motorproblemen. Datzelfde geldt voor de retourslangetjes van de dieselferstuivers. Smits adviseert dan ook om de 23 jaar oude slangetjes preventief te laten vervangen. Dat geldt ook voor de remvloeistof.

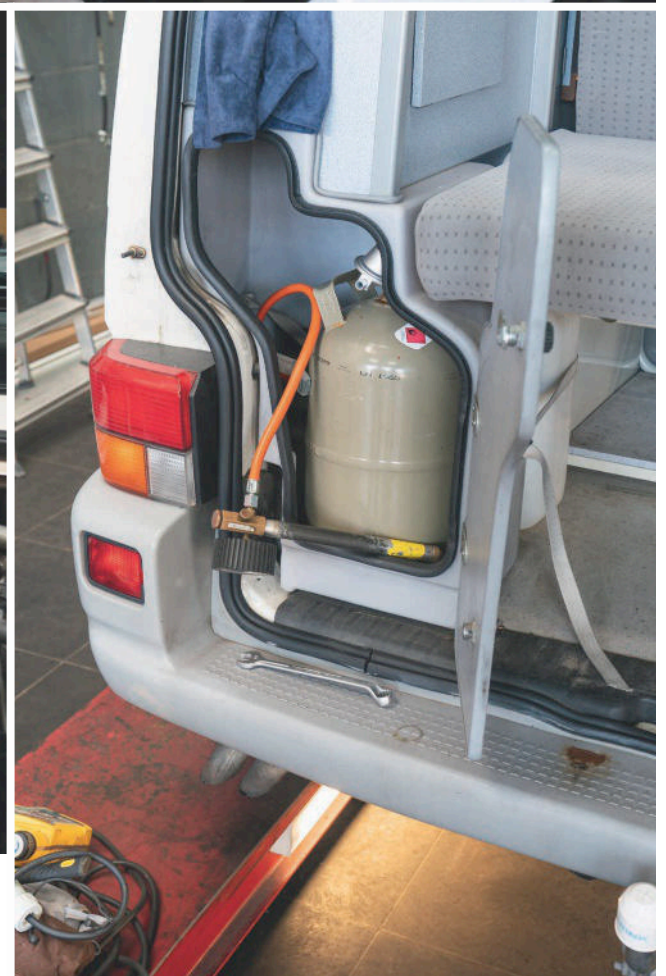
⬇ Er mogen geen spullen in de gasbun, want de ontluchting moet open blijven.

daarna de verlichting wordt gecontroleerd, blijkt echter dat de hoogteregeling van de rechter koplamp niet werkt. “Dat moet echt verholpen worden voor de komende apk-keuring”, meldt Smits. Via de achterdeur is de gasbun bereikbaar, met een fles met 5 kilogram propaangas. Smits moet door een berg spullen graven om uiteindelijk de ventilatieopening te vinden. Die blijkt verstopt te zijn met een fles motorolie. “Die past daar zo mooi in”, vindt eigenaar Hickey. Maar Smits is onverbiddelijk: de gasbun is geen opslagplek voor rommel en de ontluchting moet open blijven.

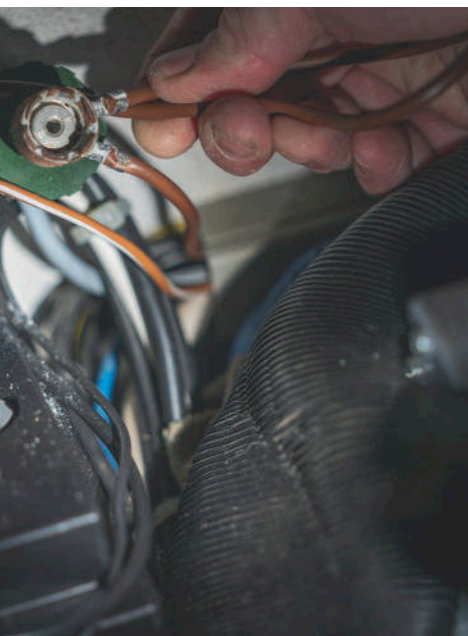
⚡ De aansluitklem van de pluspool van de huishoudaccu is flink gecorrodeerd.

De huishoudaccu staat in het interieur en de VW-camperdealer heeft 'm net vervangen, meldt Hickey. Smits constateert echter een zwaar gecorrodeerde en half afgebroken klem op de pluspool. Na een poging tot schoonmaken besluit hij de hele klem maar te vernieuwen. Erger is dat de accu los in de auto staat. "Dat zou ook een reden tot apk-afkeur zijn", legt Smits uit. "Waarschijnlijk heeft iemand de bevestiging verwijderd nadat er een grotere accu is geplaatst." De eigenaar van de Carthago Malibu denkt zijn camper na drie jaar wel te kennen. Groot is dan ook de verbazing als Smits onder de motorkap wijst op

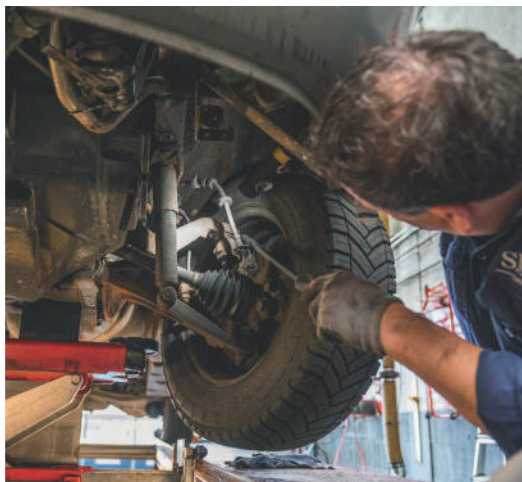
✓ De fuseekogels doorstaan de spelingtest.

fuseekogels is niks aan te merken. Ron Smits adviseert ook om de schokdempers te vervangen: “De wegligging is matig en de camper gaat met nieuwe schokdempers echt veel beter rijden.” De eigenaar neemt alle opmerkingen van Ron Smits ter harte, maar hier is hij het echt niet mee eens: “Ik vind het juist lekker dat hij zo soepel rijdt.” 🚐

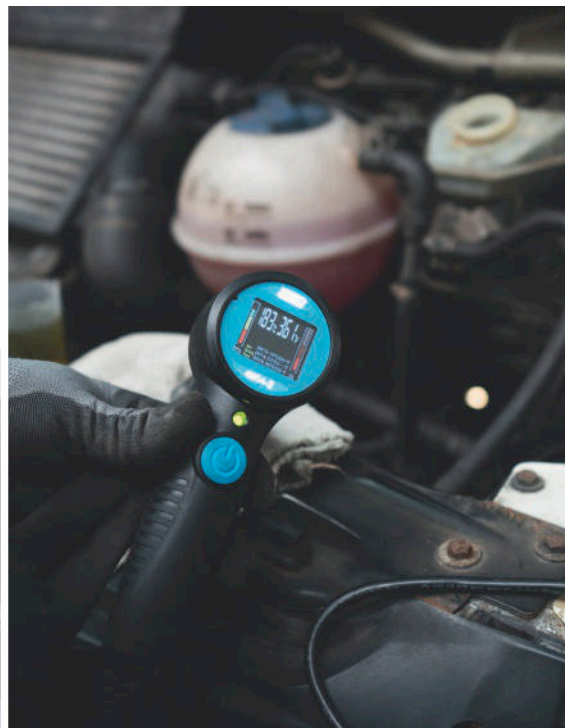
⬆ De remvloeistof heeft een te laag kookpunt en moet dus worden ververs.

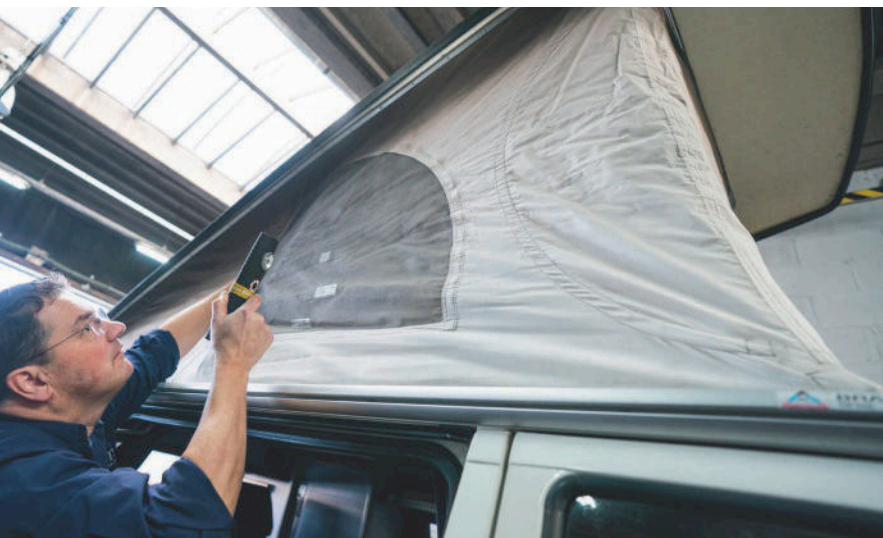
🔧 *Het hefdak staat niet helemaal strak, maar het doek is kurkdroog.*

Hickey vertelt dat de T4 bij de vorige eigenaar altijd binnen heeft gestaan. Des te meer reden om de inmiddels flink verweerde laklaag nu eens flink te poetsen en sealen, vindt Smits. Dan zou ook de kit van de twee zijramen vervangen mogen worden. Die is al eens bijgewerkt en is nu weer gescheurd. Demonteren van het raam, goed reinigen en met nieuwe kit monteren is de enige juiste oplossing. Bij het heffen van het dak blijkt dat de stof de tand des tijds wel goed heeft doorstaan.
