*Ron Smits keurt...*

# EURAMOBIL A716 HB

**Vorig jaar kwam hij zijn ideale camper tegen, met een vast bed en de pittige 416 cdi-Mercedes-motor. Bij de campercheck door Ron Smits blijkt dat Timmers oog heeft voor kwaliteit.**

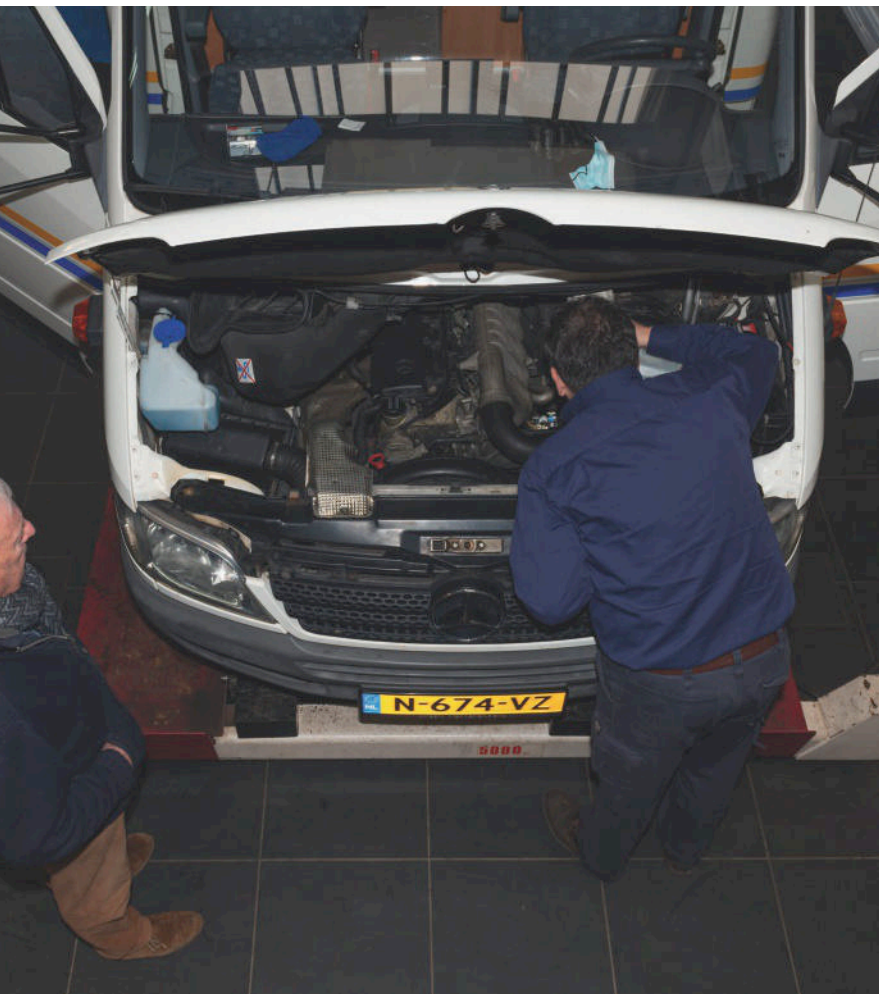
🔧 In de motorruimte is te merken dat de wagen net onderhoud heeft gehad.

In de motorruimte is te merken dat de camper net onderhoud heeft gehad, al geldt dat niet voor de airco. Remvloeistof en motorolie zijn als nieuw. Ook het brandstoffilter is vervangen, maar daarbij is een serieuze fout gemaakt: een stuk niet-passende brandstofleiding is vervangen door een waterslang, die met twee slangklemmen is gemonteerd. Duidelijk is te zien dat de waterslang opzwelt. "Waterslangen kunnen niet tegen brandstof. Die slang lost langzaam op en gaat uiteindelijk lekken. Je moet dat echt laten vervangen", zegt Smits met nadruk.

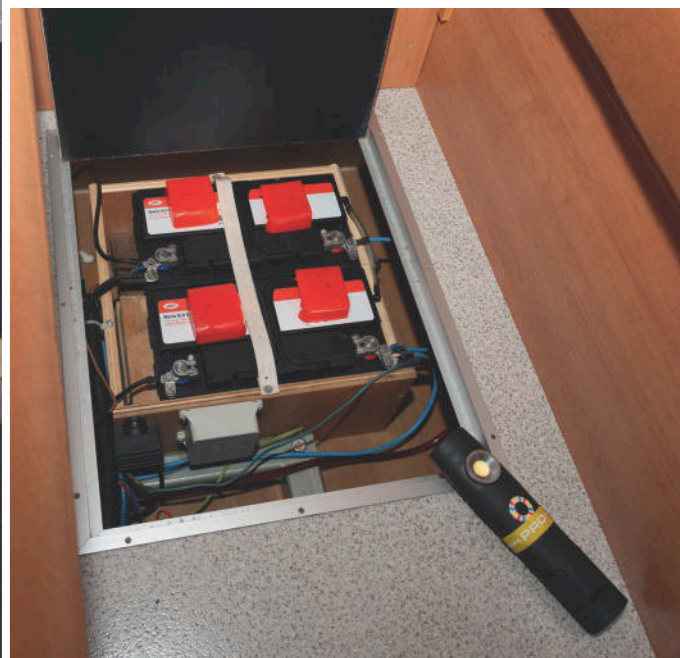
✅ De accu's verkeren in blakende gezondheid.

De remtest verloopt vlekkeloos en ook het gewicht is in orde: Timmers rijdt de ruim 3.700 kilogram wegende camper met rijbewijs C1. Dan is er nog achthonderd kilogram over voor bagage en inzittenden. Bij de check van de elektrische installatie blijkt dat de beide huishoudaccu's net zijn vervangen: ze verkeren in blakende gezondheid. Ook zijn er keurig ontluchtingsslangetjes aan-

gebracht. Aan de andere kant van de accu blijken de afsluitdopjes van de ontfluchting echter ook weggehaald. Daardoor kan, als de accu bijvoorbeeld door een kapotte spanningsregelaar gaat koken, explosief gas uit de accu in de cabine lopen. Smits heeft passende dopjes liggen en daarmee voldoen de accu's weer aan alle voorschriften.

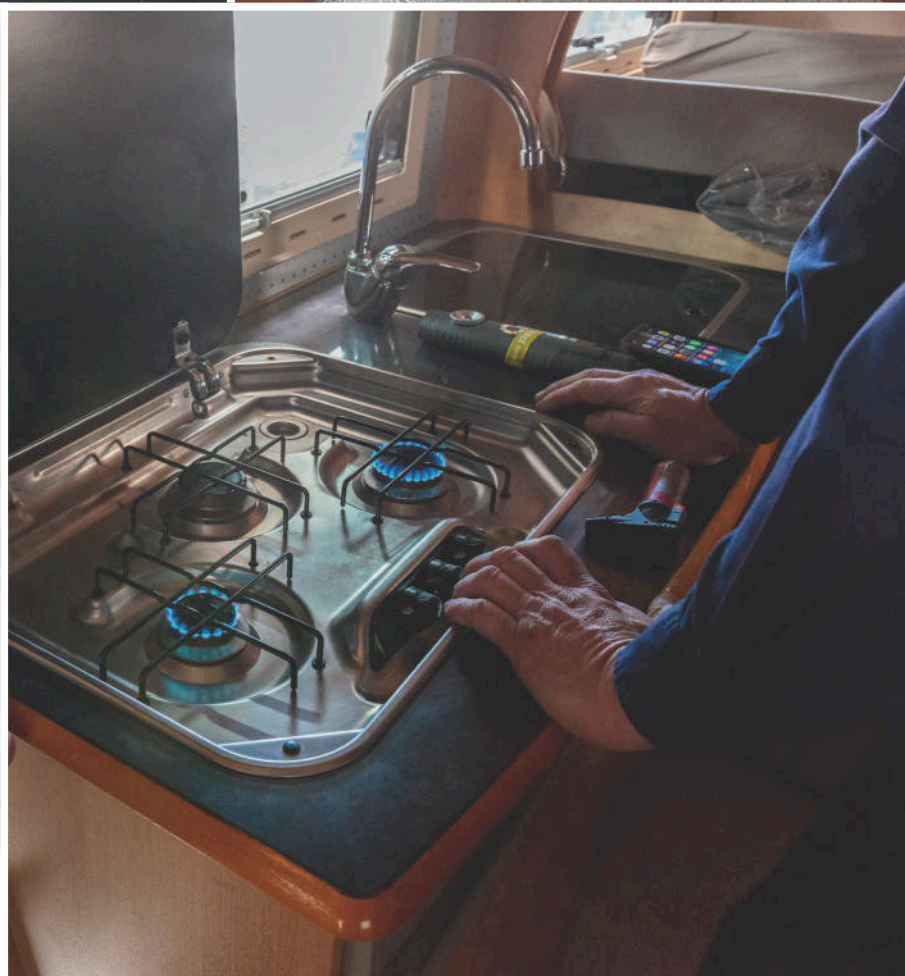
Een van de gaspitten werkt niet. 🔧

In de gasbun aan de zijkant van de camper is alles gloednieuw: zowel flessen als slangen, reductieventiel en crashsensor. Timmers vertelt dat alles weg was toen hij de camper in Duitsland kocht: waarschijnlijk gestolen. Hij heeft alle gasapparatuur er dus zelf weer in laten zetten. Smits zet het systeem onder druk en dat levert ook na tien minuten geen drukverlies op. Er is dus geen lekkage in het campergedeelte. Voor de zekerheid behandelt Smits ook de reductieventielen en gasslangen nog met een spuitbusje gaslekzoeker: een zeepoplossing. Wat blijkt, zeepbelletjes brengen een kleine lekkage op de flensnaad van de twee gloednieuwe gasslangen aan het licht. "Een productiefout", stelt Smits, die aanraadt om de leverancier te raadplegen. Ook blijkt een van de gaspitten niet te werken.

- Motorcontrolelampje checken
- Lekkage gaslangen oplossen
- Brandstofleiding bij filter herstellen
- Middelste pit kookplaat repareren

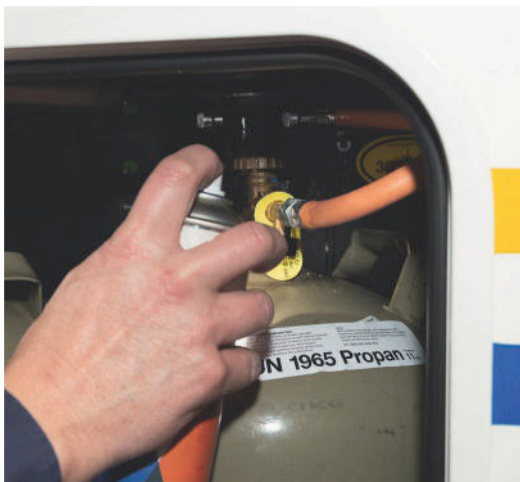
✓ De gaslekspray brengt een lekje aan het licht.

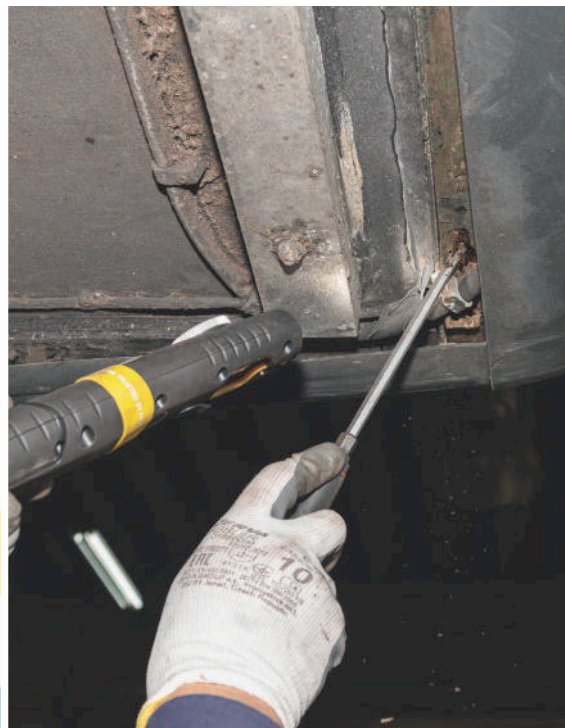
⚠ De onderrand van de camperwand is van dik multiplex en is deels weggerot.

Wél heeft het gekekt op de aansluiting tussen cabine en camperopbouw en langs de achterbumper. Vaste prik, volgens Ron Smits. Met vervelende gevolgen, want de onderrand van de camperwand is van dik multiplex en dat is deels weggerot – en nog steeds kleddernat. Eigenaar Oscar Timmers moet even slikken, maar Smits stelt hem gerust. “Het kan veel erger. Je moet er nu vooral voor zorgen dat het niet verder gaat rotten. Dus laat die carrosseriedelen deskundig aan de bovenzijde afkitten. Als de lekkage weg is, droogt het hout op en dan kun je er nog vele jaren probleemloos mee op reis.” Timmers stelt voor om siliconenkit te gebruiken, maar dat is tegen het zere been. “Nóóit siliconenkit gebruiken, want het is rotzooi en daarna hecht er bijna niets meer op”, stelt Smits.

- Achterbanden vervangen
- Zonnepaneel op dak vastzetten
- Airco een servicebeurt geven
- Kit aanbrengen om ergere houtrot te voorkomen
- Rand onder alkoof preventief afkitten
- Opengesneden kabelboom herstellen

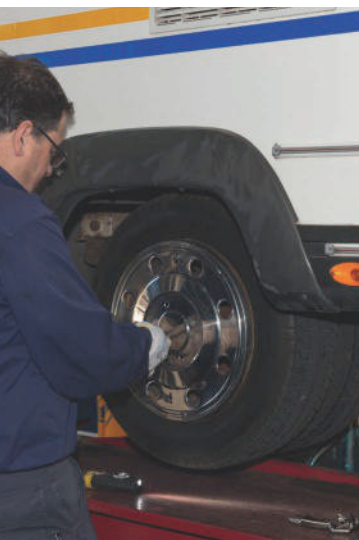
🔧 Met dubbele banden achter minder kwetsbaar voor een klapband.

Belangrijk voor de veiligheid zijn natuurlijk de banden. Op de vooras liggen zomerbanden van Michelin. Ze zijn net een maand oud. De achterbanden zijn een ander verhaal. Dat zijn winterbanden van een goedkoop merk en ze liggen er alweer acht jaar onder. De banden hebben ook kleine droogtescheurtjes in het profiel. Er wordt wel geadviseerd om de banden na zes jaar te vervangen, maar Smits relativeert het gevaar. “Deze Mercedes heeft dubbele banden achter en dat maakt de kwetsbaarheid bij een klapband een stuk minder. Zolang je niet te ver weg gaat, kunnen ze best nog even blijven zitten. Maar als je deze zomer naar Portugal wilt, zou ik ze zeker vervangen.” 🚐
