# BÜRSTNER AVIANO I675

**Harald Falkeisen kocht een dertien jaar oude integraal bij een handelaar en laat die bij Ron Smits keuren. Er zit geen garantie op de camper, dus Falkeisen hoopt op een gunstig oordeel. Hij wordt gerustgesteld: ook de keurmeester vindt dat de Bürstner nog in erg goede staat verkeert.**

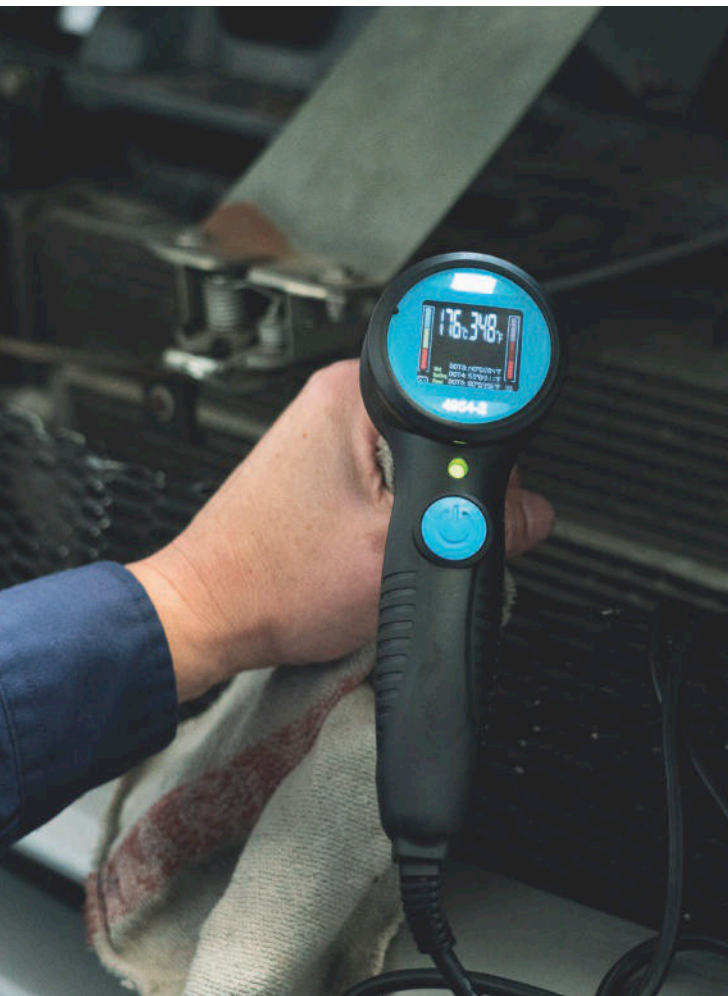
➤ Het kookpunt van de remvloeistof is aan de lage kant.

Het motorblok is door de brievenbus amper te zien. Wel signaleert Smits dat er nergens is aangegeven wanneer de airco service heeft gehad. Het brandstof-filter ziet er oud uit en de remvloeistof blijkt bij controle al bij 176 graden Celsius te gaan koken. Nieuwe remvloeistof kookt pas bij 260 graden, doceert de keurmeester. Bij 155 graden wordt het gevaarlijk. Smits adviseert om de remvloeistof nu maar te laten vervangen, in elk geval vóór de camper de bergen in gaat. Bij afdalingen worden de remmen erg heet en dan wil je niet dat de remvloeistof gaat koken. Alles wijst erop dat de techniek van de Fiat Ducato hard toe is aan een grote beurt.

- Remvloeistof vervangen
- Veiligheidsgordel achterin vervangen
- Remklauw linksvoor gangbaar maken
- Grote beurt

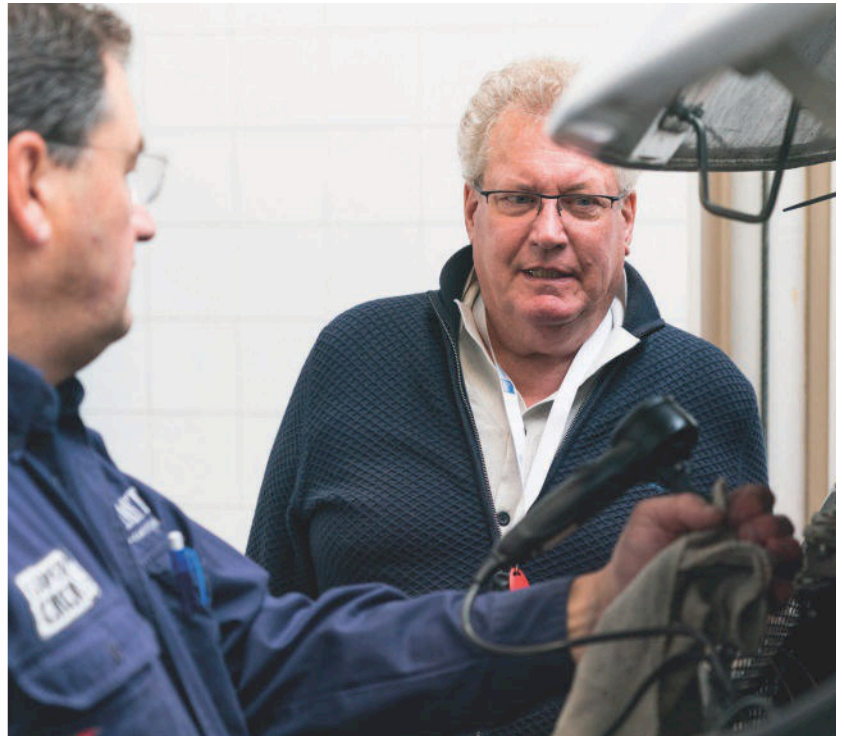
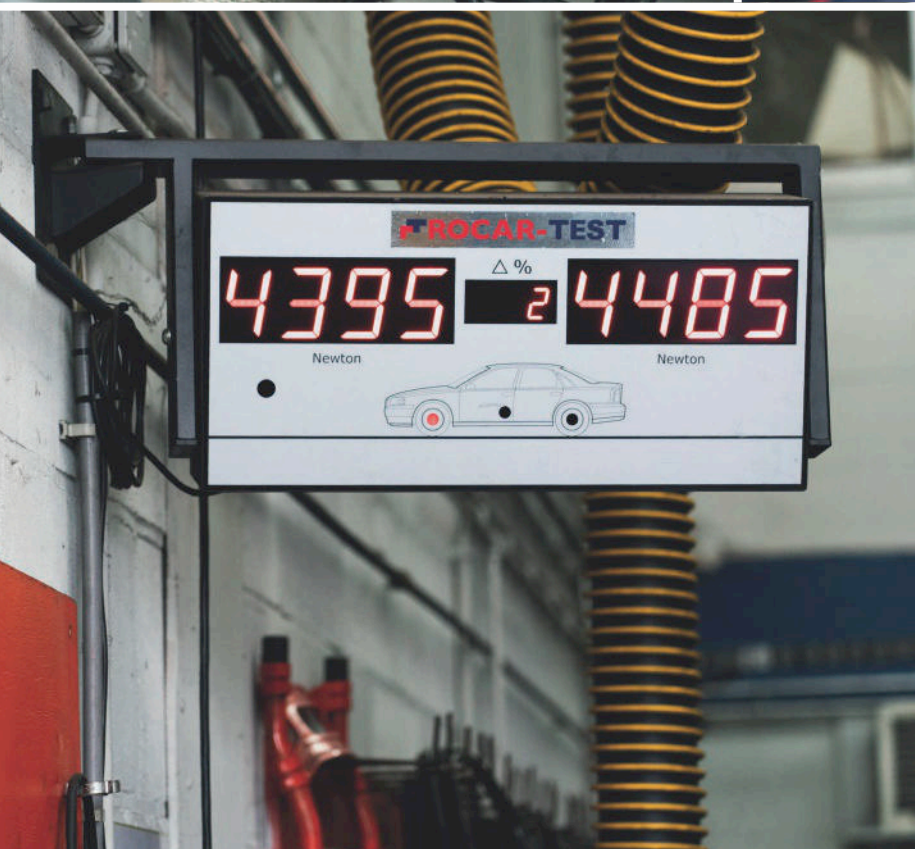
➤ De remmentest laat een perfect resultaat zien.

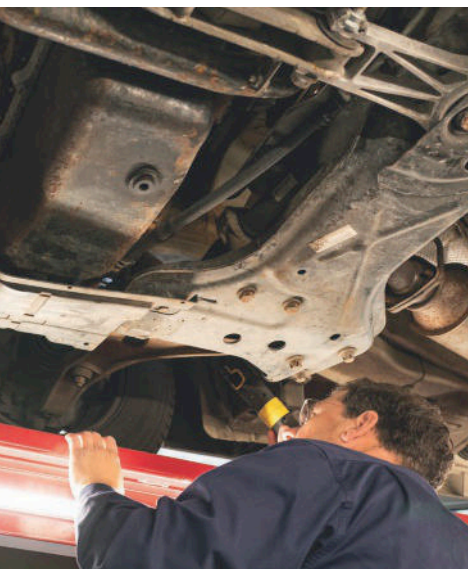
➤ De aanslagrubbers van de achterveren zijn niet meer oké.

Campers worden vaak maximaal beladen en dat gaat ten koste van de vering. Dit light-onderstel van Fiat Ducato heeft achter nog maar één centimeter veerweg. Aan de voorkant zijn de veren iets doorgezakt en mede daardoor zijn beide aanslagrubbers van de schokdempers kapot. Smits adviseert nieuwe veren

- Beschadiging polyester dak repareren
- Kitranden dak schoonmaken
- Gasveren motorkap vervangen
- Aanslagrubbers voorschokdempers vervangen
- Aanslagrubber vering rechtsachter vervangen
- Frame onder de overhang uitdeuken
- Bediening rechterbuitenspiegel repareren

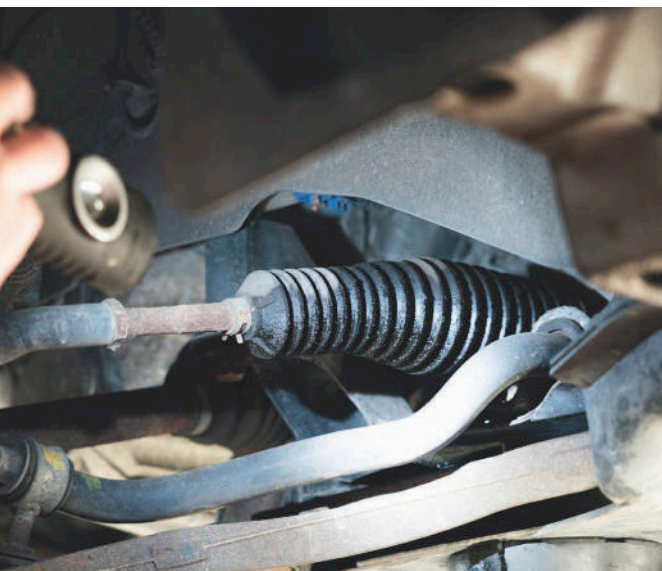
◀ De stofhoes van het stuurhuis is vettig.

de linkerkant zweterig. “Misschien lekt je stuurhuis”, zegt Ron Smits. “Maak dat rubber goed schoon en hou het dan in de gaten. Als het erger wordt, moet je er wel een keer wat aan laten doen.” De Michelin-banden zijn uit 2019 en hebben voldoende profiel. De maat is 215/70/15. Smits adviseert de nieuwe eigenaar: “Als je ze te zijner tijd vervangt, kies dan voor 225/70/15. Die zijn iets breder en hoger. Je camper komt wat hoger te staan en de snelheidsmeter wijkt iets minder af.”
