# GOED GEBRUIKT

## Pössl 2 Win

Een glimmende groene buscamper rijdt het terrein op van Smits Campertechniek in Ede. Eigenaren Gerrit (62) en Bea (58) de Weerdts stappen uit, waarna de keuring kan beginnen. Na een proefritje constateert keurmeester Ron Smits met een brede glimlach dat dit busje een geslaagde combinatie is van Duitse degelijkheid en Franse techniek. "Een DFC'tje!"

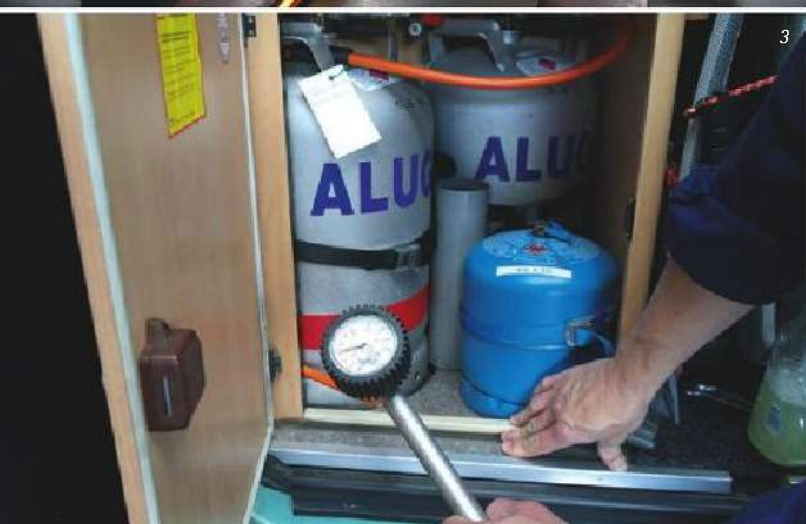
3

Gerrit de Weerdts vertelt dat hij heel veel tijd en energie in zijn camper stopt: hij doet al het onderhoud en de kleine reparaties zelf en houdt de staat van zijn troetelkindje nauwgezet bij. "Als boordwerktuigkundige was ik gewend om alles in het vliegtuig zeer nauwkeurig te rapporteren en bij te houden. Dat doe ik met mijn camper nu ook." De tijd vliegt om en de koffie smaakt prima, maar er moet gewerkt worden. De gasdrukmeter geeft aan dat de druk niet is teruggelopen.

1. De Jumper springt op de brug.
2. Vloeistofniveaus worden gecontroleerd.
3. Het systeem gaat onder druk.
4. De ABS-computer doet zijn werk in weer en wind.
5. Het schuimblok is verkeerd om gemonteerd.
6. De staat van de tweede accu wordt gecontroleerd.
7. Tijd voor inspectie van de onderzijde.
8. De nood van de dieseltank is aangetast.
9. Smits wringt zich in allerlei bochten om de startaccu te controleren.

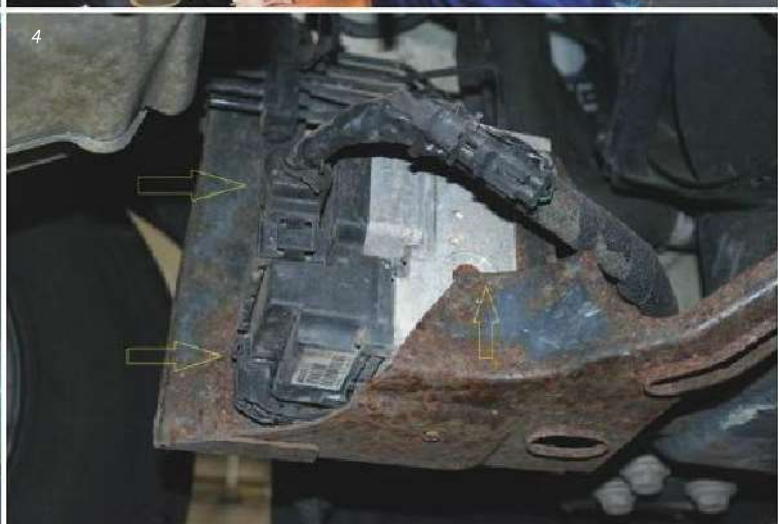
4

De ABS-unit staat op een zeer roestige beugel en doet zijn werk in weer en wind. Als zich een storing voordoet, is er een probleem: die beugel is niet meer los te krijgen én is niet meer verkrijgbaar. Het is dus te hopen dat de ABS het nog heel lang blijft doen, maar de roest op de beugel moet natuurlijk wel worden aangepakt. Hetzelfde geldt voor de dieseltank, die op de naad flink is aangetast door de roest. Net als de trekhaak, die het beste kan worden gedemonteerd en gezandstraald. Verder valt de schade reuze mee, want alle balken en de bodem zijn in prima staat.
