*Ron Smits keurt...*

# KNAUS TRAVELLER 708G

**De ruime alkoofcamper ziet er goed uit. Het lijkt erop dat Jos en Diana Korpershoek de ideale camper hebben gevonden. Maar voor ze de koop sluiten, laten ze een campercheck doen. Heel verstandig, blijkt.**

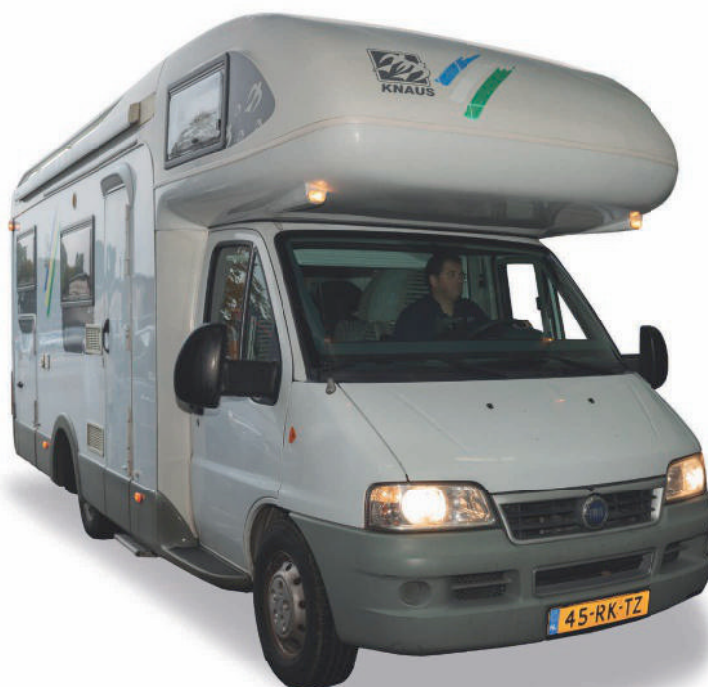
⚠ Een van de achteruitrijlichten werkt niet.

- Gewicht opwaarderen naar technisch maximum en C1-rijbewijs halen
- 230V-installatie in garage op orde brengen
- Lpg-tank vastzetten
- Elektrische aansluitingen verwijderen uit de gasbun
- Opening gasbun naar leefruimte dichten
- Gasfilter andersom monteren
- Brandstoflekkage oplossen
- Remslang rechtsvoor opnieuw monteren
- Olieslang aggregaat vervangen
- Houtrot bodem repareren
- Diverse interieurlekkages verhelpen

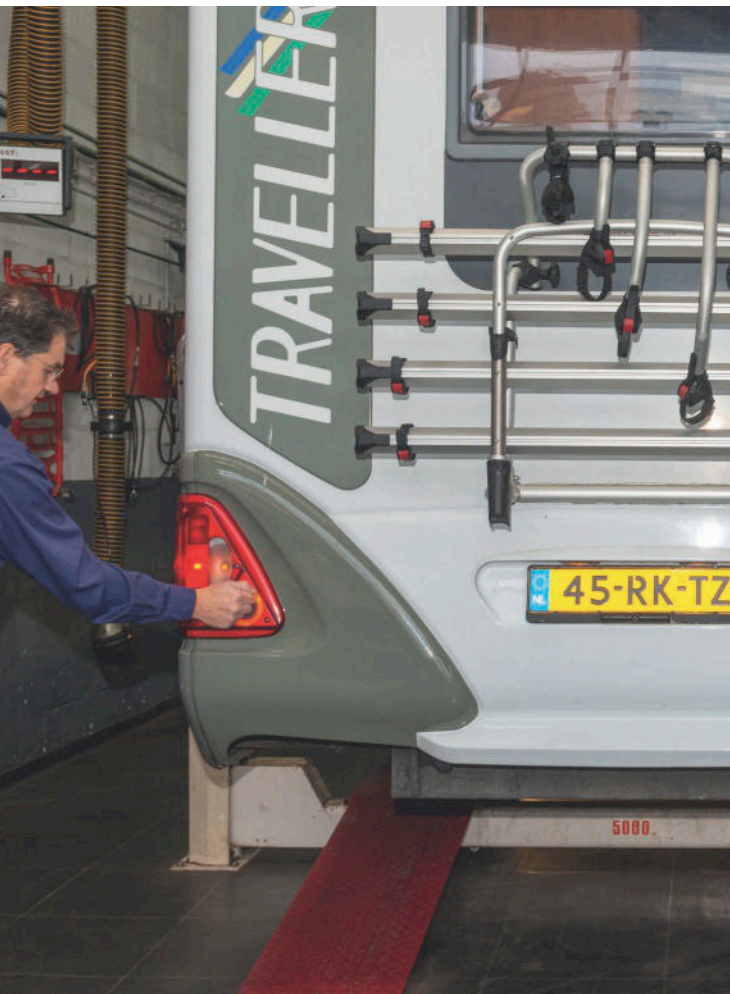
**K**eurmeester Ron Smits begint de camperchecks stevast met een korte proefrit. Al bij de eerste bocht zegt hij: "Dat ding is veel te zwaar." Terug bij de werkplaats blijkt hij gelijk te hebben: de weegschaal wijst een indrukwekkende 3.622 kilogram aan. Veel te zwaar, want de camper is voor rijbewijs B gekeurd en mag dan, inclusief inzittenden en al hun bagage, niet meer dan 3.500 kilogram wegen. Jos en Diana Korpershoek en hun kinderen van 4 en 8 jaar staan er wat bedremmeld bij te kijken. Dat hadden ze niet verwacht. Hoe dan ook gaat de keuring door. De remmentest verloopt prima. Bij controle van de verlichting valt het Smits op dat een van de achter-uitrijlichten niet werkt. Ook hebben de

✓ Zonder inzittenden en bagage is de camper al te zwaar.

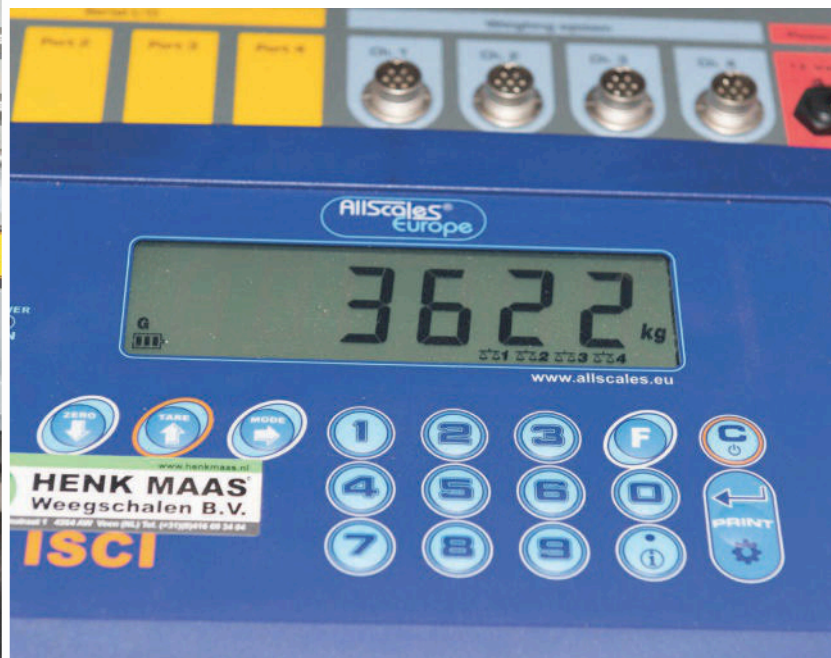
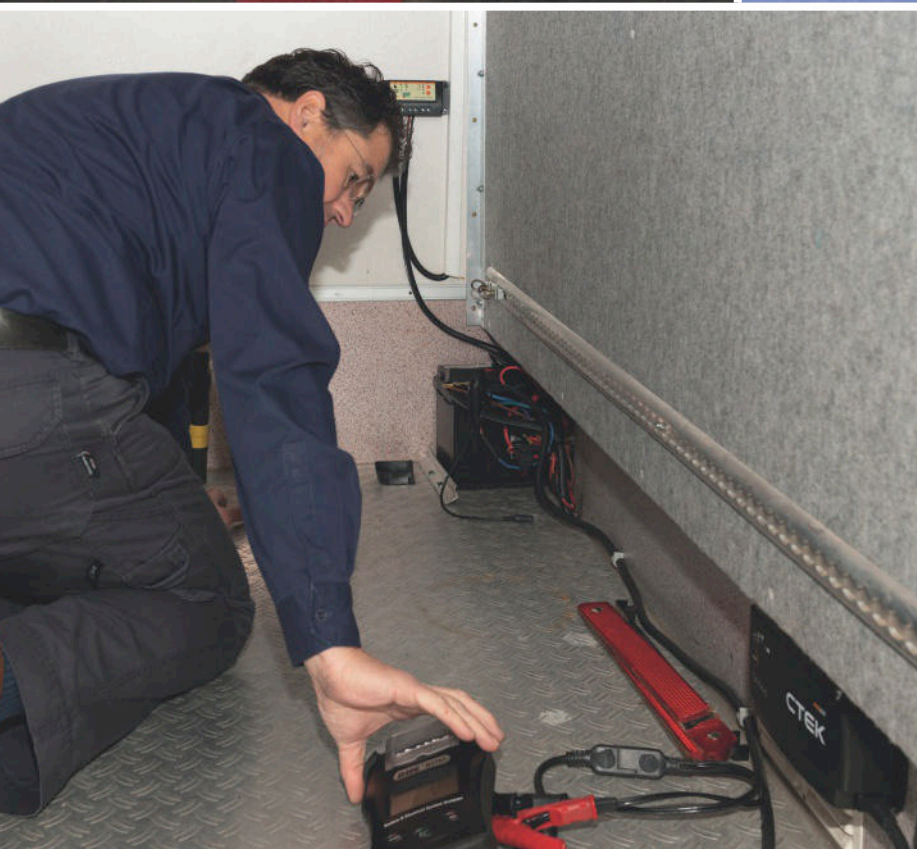
Daarna volgt controle van de accu's. De startaccu is in prima conditie en hetzelfde geldt voor de huishoudaccu. Die staat achter in de garage, half ingebouwd. Er loopt een warboel aan kabels omheen en er is een extra CTEK-acculader gemonteerd. Maar hoe staat een en ander met elkaar in verband? Omdat de accu niet oplaadt als de camper aan het lichtnet wordt gekoppeld, gaat Smits zich erin verdiepen. Op diverse plekken zijn stopcontacten met elkaar verbonden. De acculader zit met accuklemmen aan de huishoudaccu verbonden.

⚠ Ron Smits probeert wegwijst te raken in de warboel aan draden bij het laadcircuit.

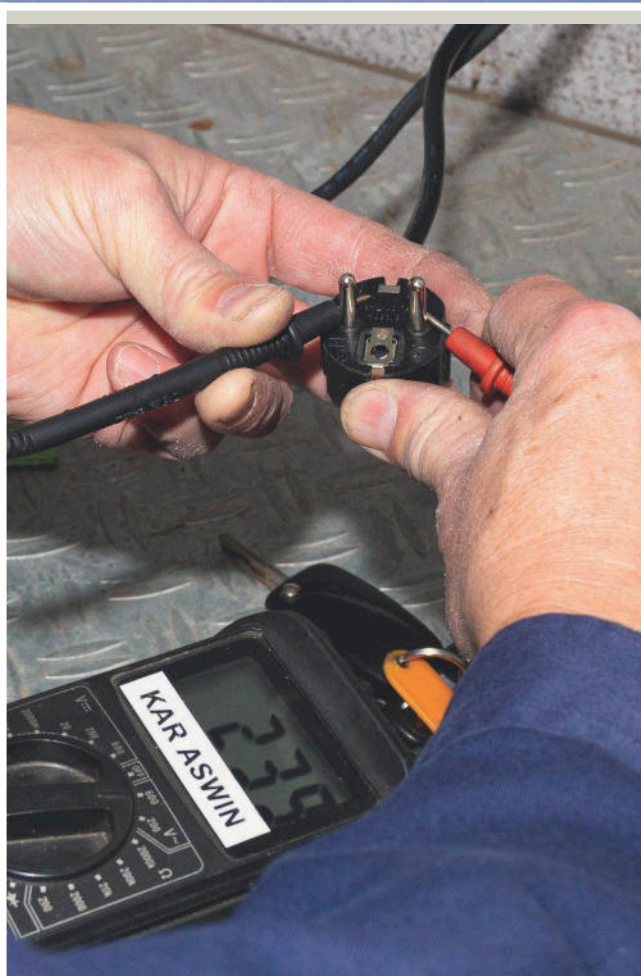
⚠ Op een loshangende stekker staat netspanning: levensgevaarlijk.

Een van die klemmen ligt los en dat veroorzaakte het laadprobleem. Maar er is ook een loshangende stekker. Die hangt vlak boven de aluminium bodemplaat van de garage. Ron Smits stuurt de nieuwsgierige kinderen weg als hij het een en ander gaat doormeten. Dan blijkt dat op de loshangende stekker 230 volt staat. “Levensgevaarlijk”, oordeelt de keurmeester, toch wel een beetje geschokt. “Ze hebben een kabel gemaakt met twee stekkers eraan. Wie verzint zoiets?”

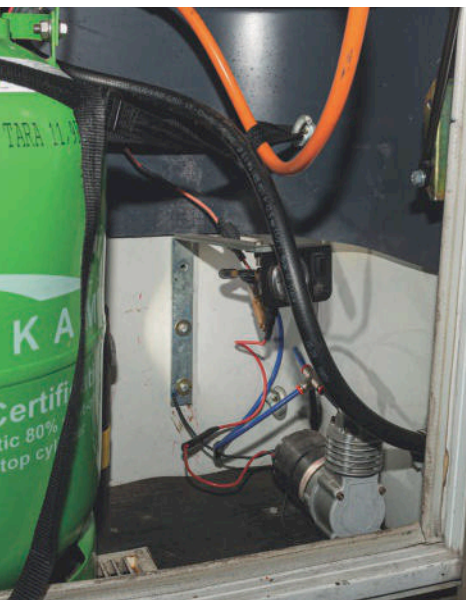
⚡ Elektriciteit in de gasbun: vonkgevaar.

van de aanwezigheid van de elektrische compressor voor de luchtvering. Er bevindt zich ook een 12V-stopcontactje in de gasbun. “Ook weer helemaal tegen de regels. In een gasbun mag geen enkele elektrische aansluiting zijn. Als je een lek hebt, stroomt het gas via de vloer naar buiten. Maar als je compressor aanspringt, zijn er altijd vonken. Die moet er dus uit.”

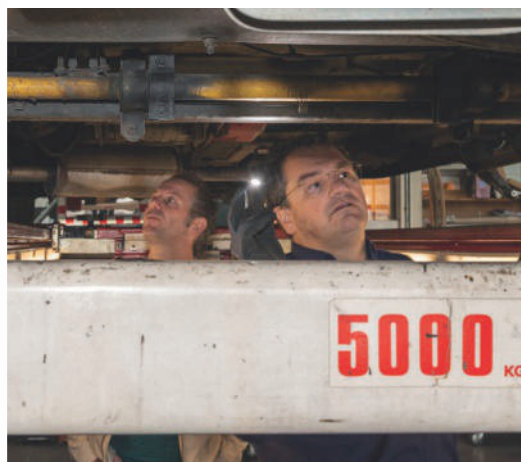
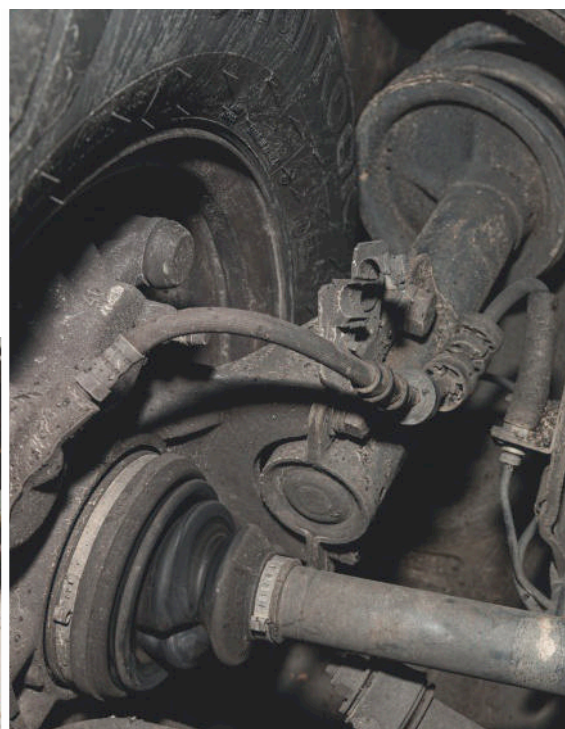
✓ Geen roest, wel wat houtrot aan de bodem.

geen last. Helaas is er wel wat houtrot. Het gaat om een paar plekken helemaal achter aan de camperbodem en de instapbak. Die bak is helemaal van hout gemaakt en daar hangt het instaptrapje aan. Er zijn al eens extra profielen en boutjes aangebracht om die bak te verstevigen. Uiteindelijk is vervanging nodig. Voor de andere rotte plekken geldt dat ze vooral eerst droog moeten worden. Dat kan door de skirts aan de zijkant af te kitten, legt Smits uit. Als ze droog blijven, gaat het rotten niet zo hard meer.

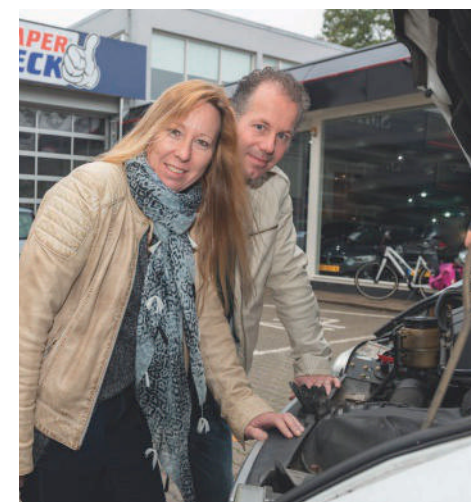
⬆ Een remslang is gedraaid gemonteerd.

Bij de laatste apk, enkele maanden geleden, zijn aan de voorkant de remschijven en blokken vervangen. Dat ziet er prima uit. Wel is rechts de remslang gedraaid gemonteerd. Om die montagefout te compenseren heeft handige henniek kunststof ringen om de loshangende remslang aangebracht. Die zijn om te voorkomen dat de slang beschadigt, als die bij het sturen tegen andere onderdelen aan komt. Opnieuw monteren en dan past de remslang weer in de klemmen die daarvoor bestemd zijn, adviseert de keurmeester. Zoals bij de meeste oudere Ducato's zijn de aanslagrubbers van de voorste schokdempers kapot. Zolang de schokbrekers nog geen olie lekken is dat geen groot probleem, vindt Smits.

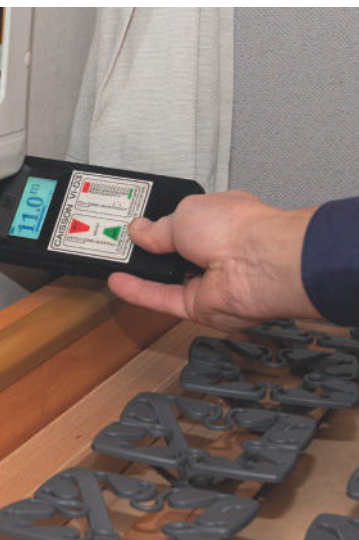
**Vocht onder een van de zijruiten.**

Tot slot volgt de vochtmeting. Smits vindt vochtige plekken onder de rechter zijruit, in het midden van het dak en aan weerszijden van de alkoof. Er zijn dus diverse lekkages. Als Jos en Diana hem vervolgens vragen of ze de camper zullen kopen, laat het advies geen ruimte voor twijfel: niet doen. "Oplossen van alle problemen gaat 5.000 tot 6.000 euro kosten. Dan kun je beter een andere zoeken."
