*Ron Smits keurt...*

# DETHLEFFS GLOBEBUS

**Bijna rechtstreeks vanuit het volle reisleven onderwerpt de Dethleffs Globebus van Valentijn van der Wal (31) en Lotte Kroeze (30) zich aan een nietsontziende keuring. Spannende vraag: hoe heeft de Globebus het er na dik 10.000 kilometer van afgebracht?**

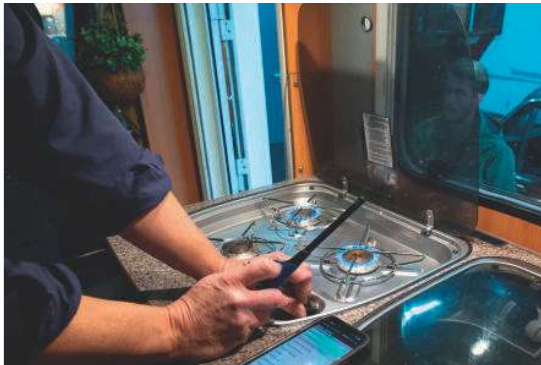
⚠ *Alleen aan de kookplaat is te zien dat niet alle huurders steeds uit eten zijn geweest.*

beschadiging. Van binnen herinnert niets aan zijn vorige leven. Ongesonden kastfronten, keurige bekleding. Alleen aan de kookplaat is te zien dat lang niet alle gebruikers uit eten gingen.

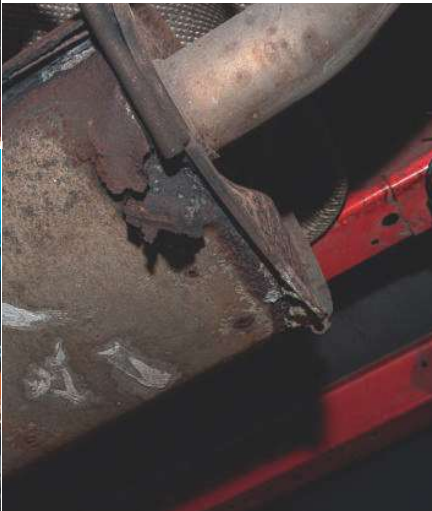
⚠ *Een demper is lek en moet worden vervangen.*

van hun levensduur in zicht. Van Smits mogen ze nog één seizoen mee blijven doen. Daarna wordt de kans op een klapband te groot, tekent hij aan. Het was de eigenaren zelf ook niet ontgaan: de uitlaatdemper is lek. Het ding is dubbelwandig uitgevoerd. Te zien aan de roestafels is de buitenste schil al heel lang rot, maar de zwarte vegen bij een van de scheuren tonen aan dat hier vanuit het binnenwerk uitlaatgassen langs zijn ontsnapt. Dat mag niet van de apk en dus moet de demper vervangen worden. De Dethleffs produceert kraakgeluiden die van achter komen en af en toe een gil uit het vooronder. Het eerste verschijnsel ligt aan de rubber en stalen stroppen waarmee de veerbladen vastzitten. “Nieuwe bussen in laten persen om van het gekraak af te komen”, luidt de diagnose van Smits. “Maar kwaad kan dit niet.” De gil komt van een niet meer strakke multiriem. “Die moet gespannen worden. Een lastig klusje”, weet de keurmeester.

- Vervangen rotte uitlaatdemper
- Afkitten zij- en achterskirts
- Monteren afvoerbakje voorruit
